**Linea ferroviaria Alba - Bra
Cantiere di Santa Vittoria d'Alba
Caso applicativo di tecniche tradizionali di consolidamento
del versante abbinate alla protezione antierosiva mediante
specie erbacee a radicazione profonda**

Ing. Andrea Demicheli

*R.F.I. S.p.A. - Direzione Territoriale Produzione Torino
S.O. Ingegneria*

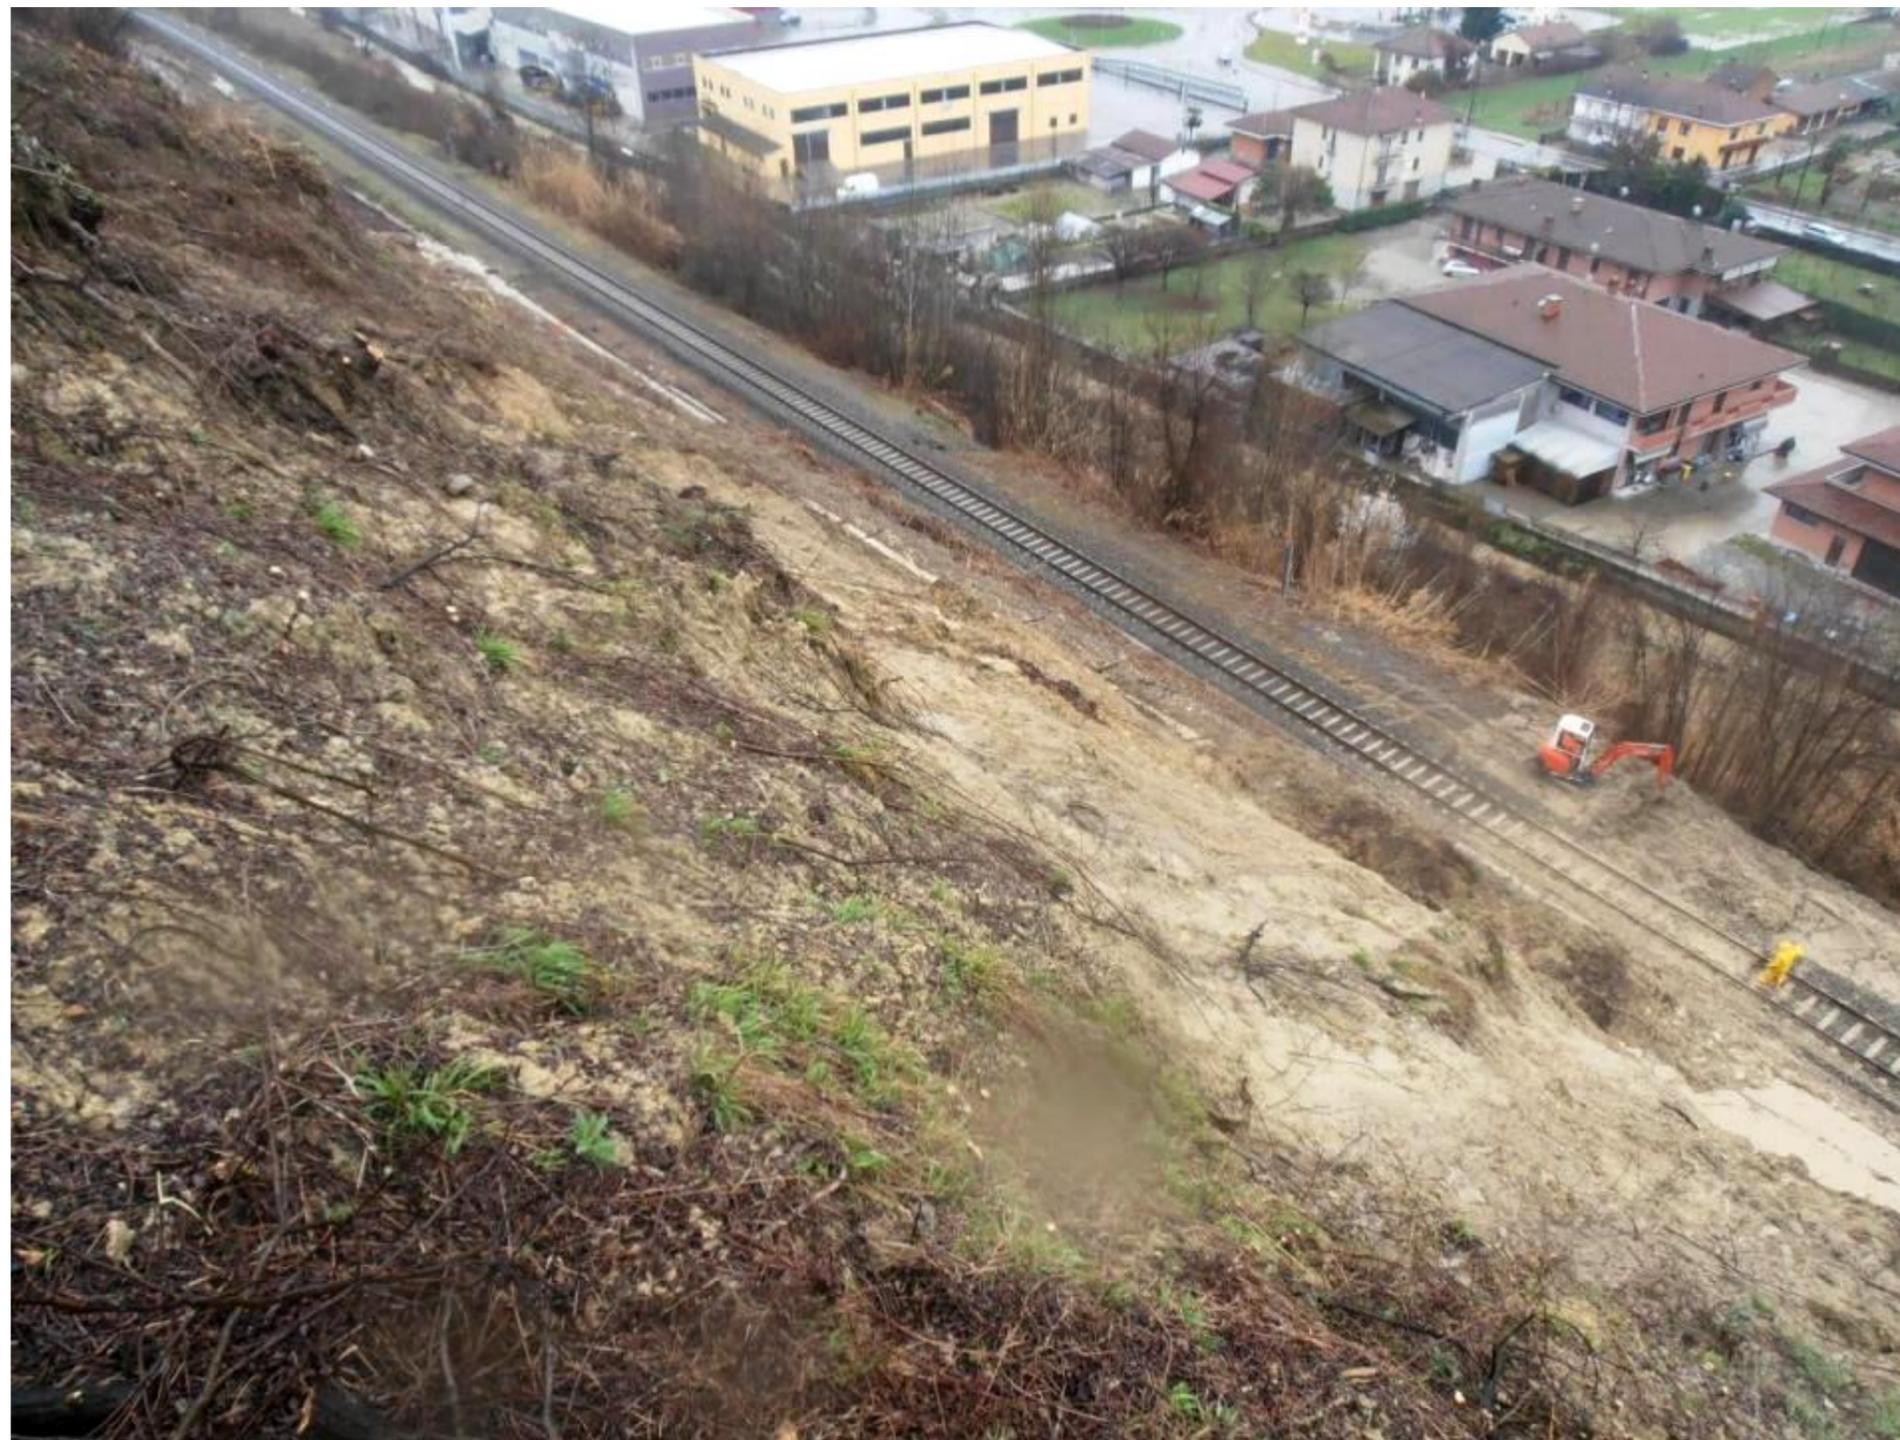
Vista da monte e laterale del settore di versante interessato dal dissesto;
In evidenza la traccia dei fenomeni di colata rapida e le porzioni di coltre rilasciate, ma non completamente dislocate a monte del coronamento

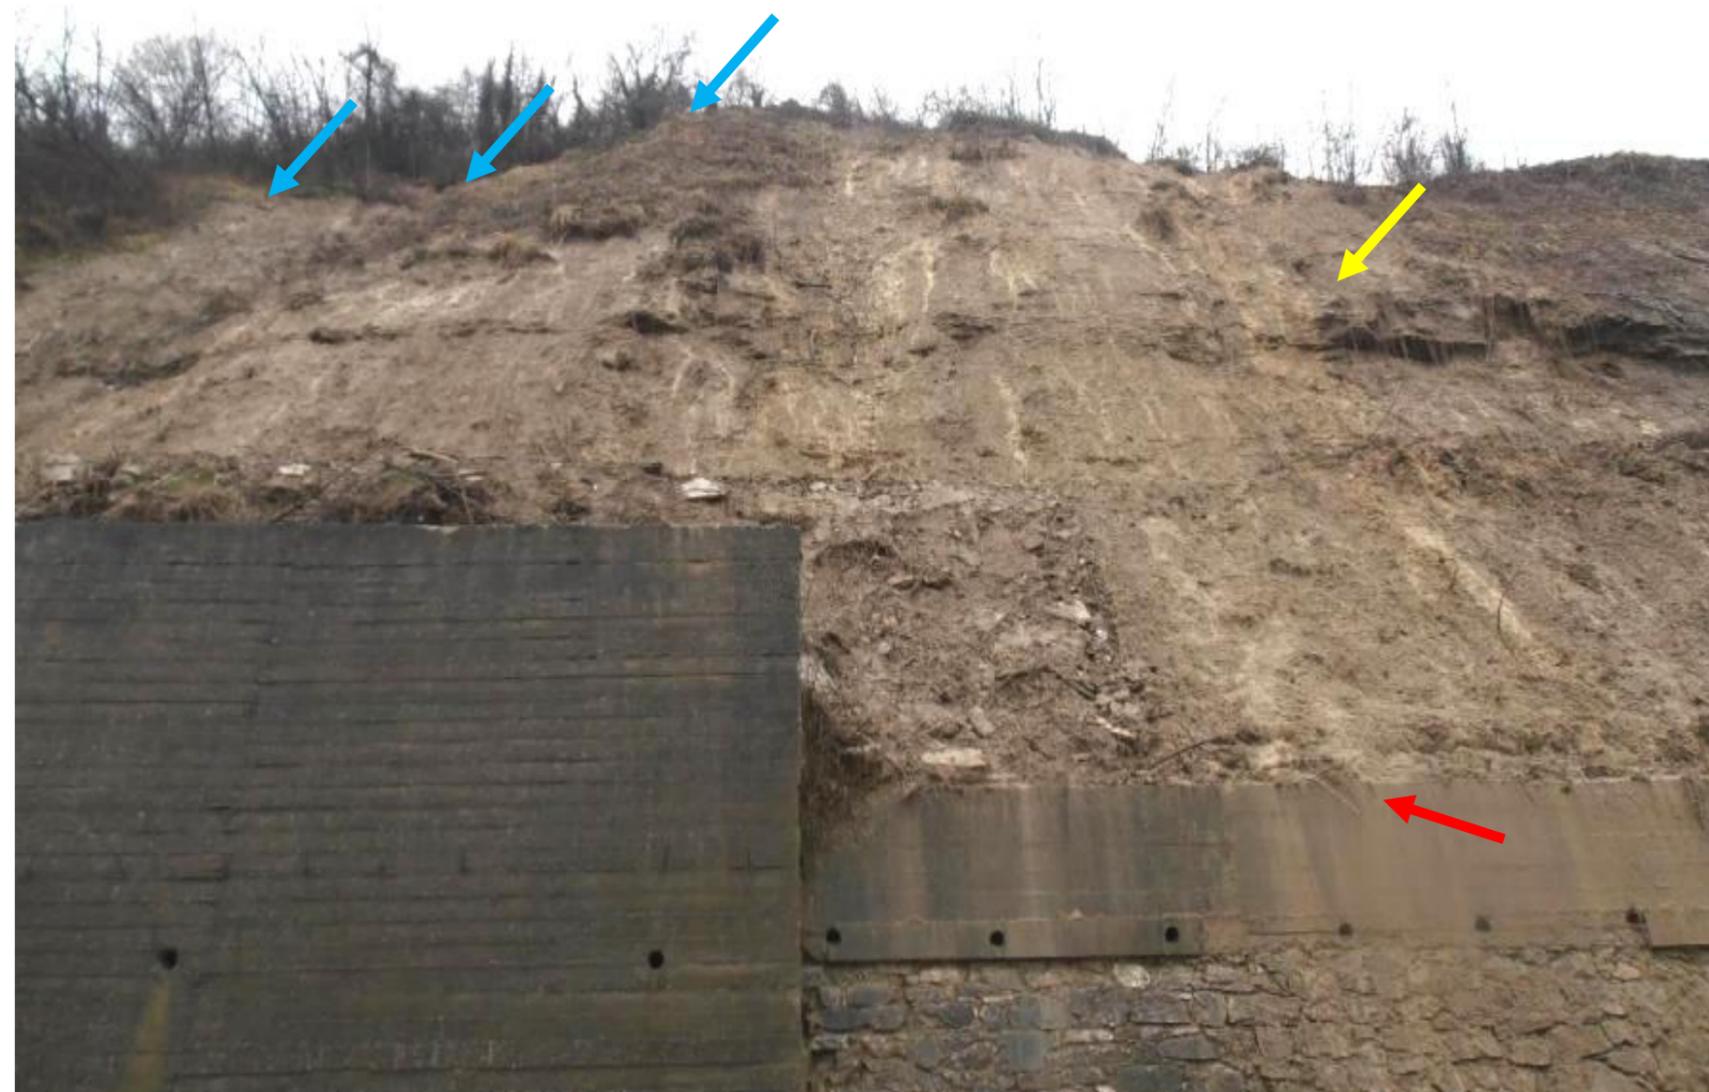
Vista da valle del settore di versante interessato dal dissesto; in evidenza la traccia della colata sul muro di sottoscarpa (freccia rossa), poco a lato del cambio di altezza del medesimo, e la cengia litoide intermedia alla scarpata (freccia gialla), che discrimina una variazione dell'inclinazione e delle caratteristiche litologiche dei materiali. Con freccia blu sono individuate le porzioni potenzialmente instabilizzabili

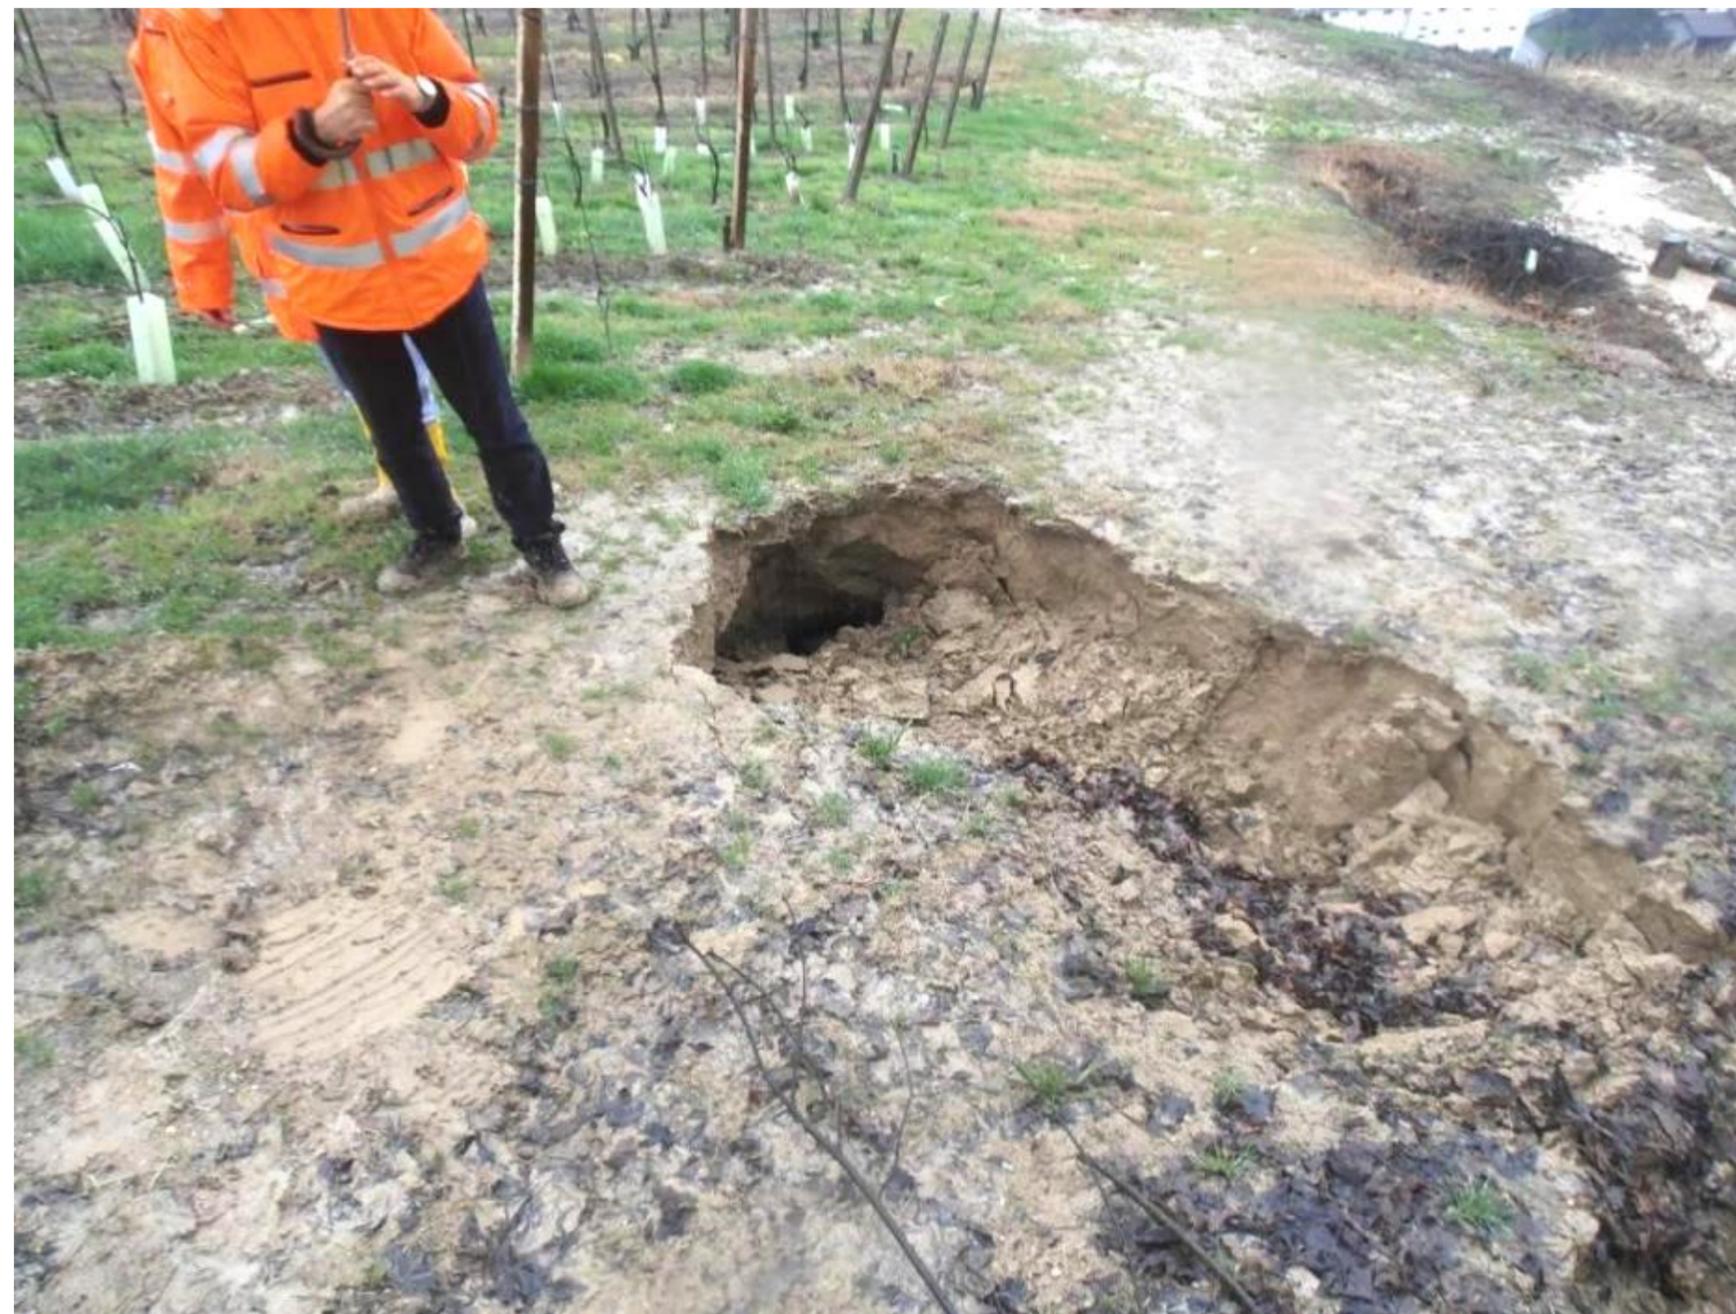
Venute d'acqua lungo scarpate secondarie ed inghiottitoi formatisi lungo i settori sub-pianeggianti o in contropendenza presenti nel settore apicale di alcune zolle manifestatesi in seguito al dissesto del 1976 -1977

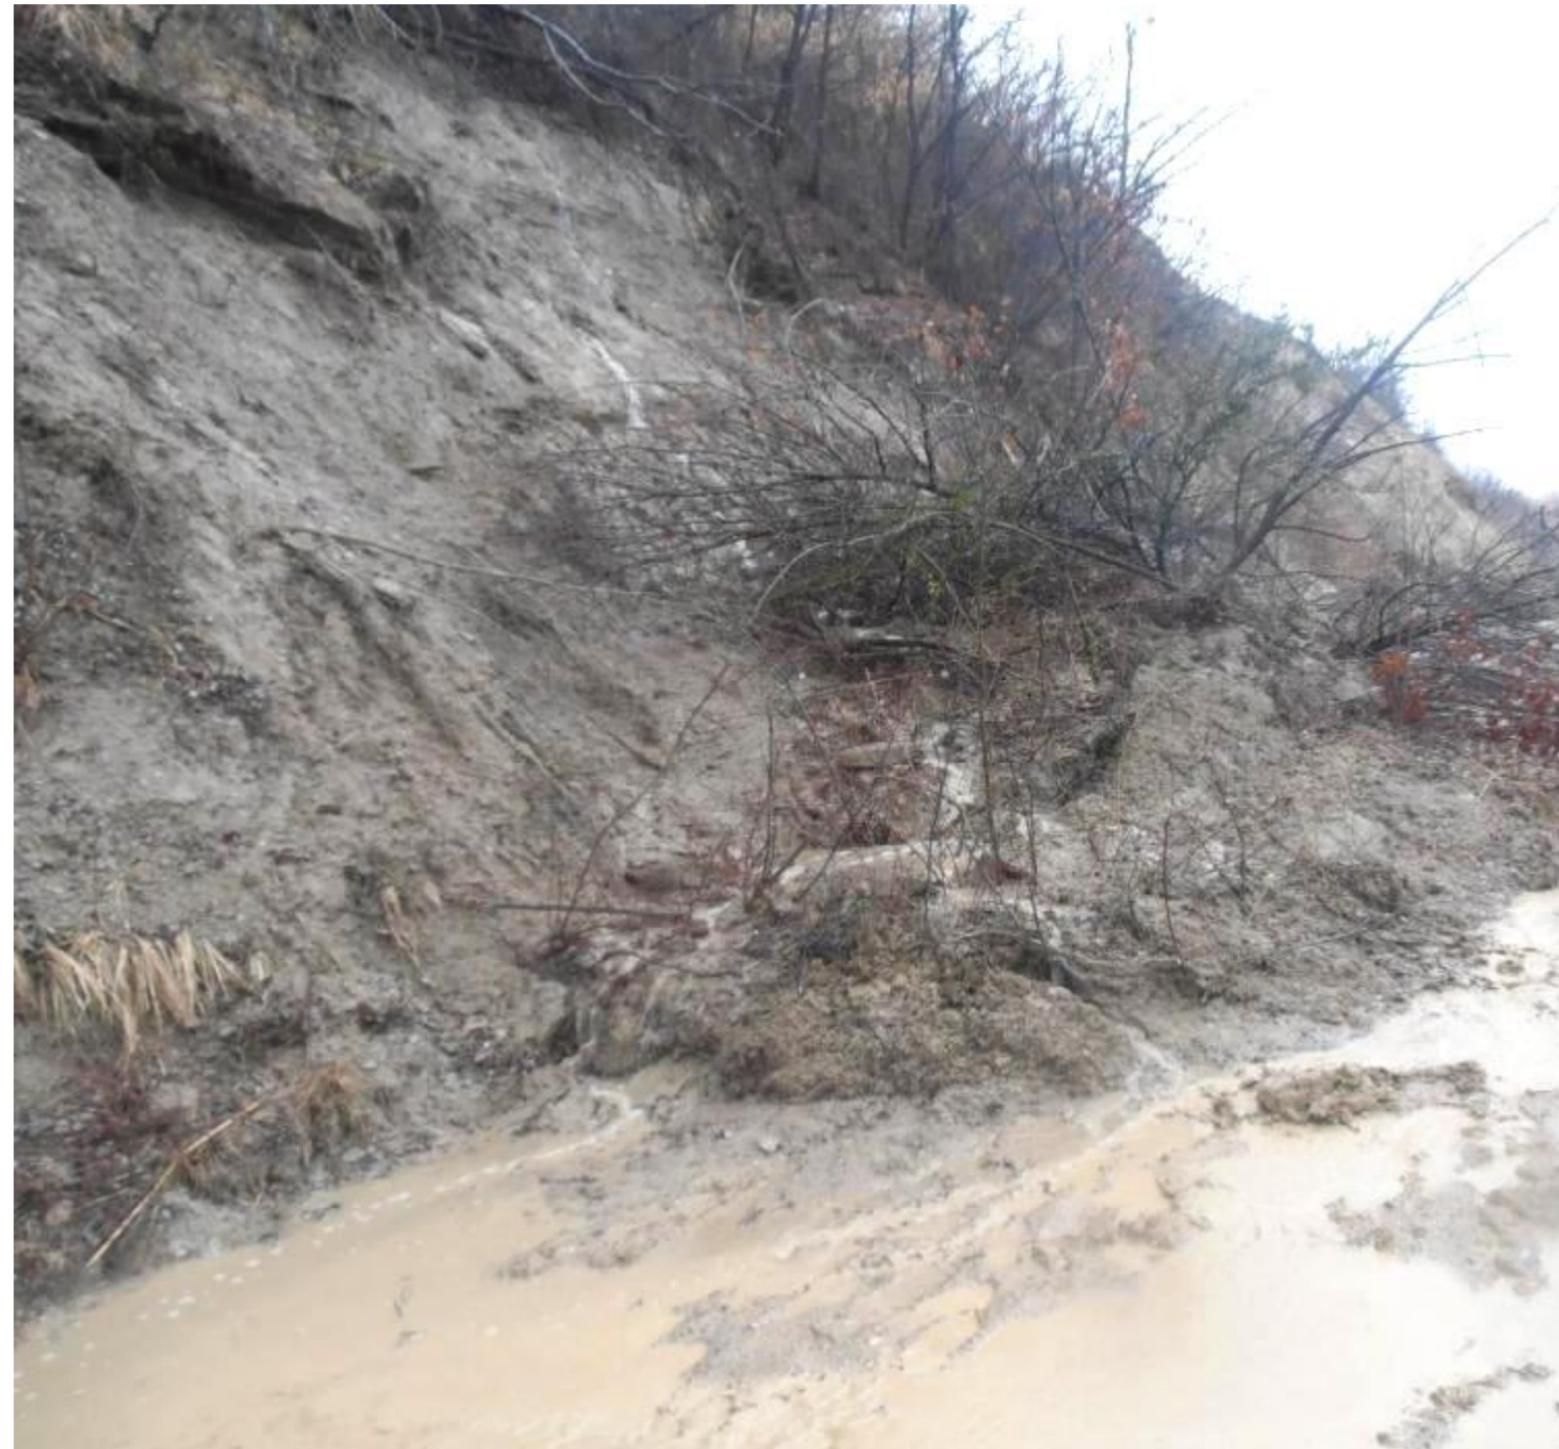
Porzione terminale della scarpata a monte della pista di accesso alle opere di sostegno con funzione di presidio; la cengia (gessi) ha subito sistematiche instabilizzazioni che hanno portato allo scoscendimento o al solo scollamento di porzioni isolate da un sistema di discontinuità parallelo al pendio, in condizioni di incipiente crollo

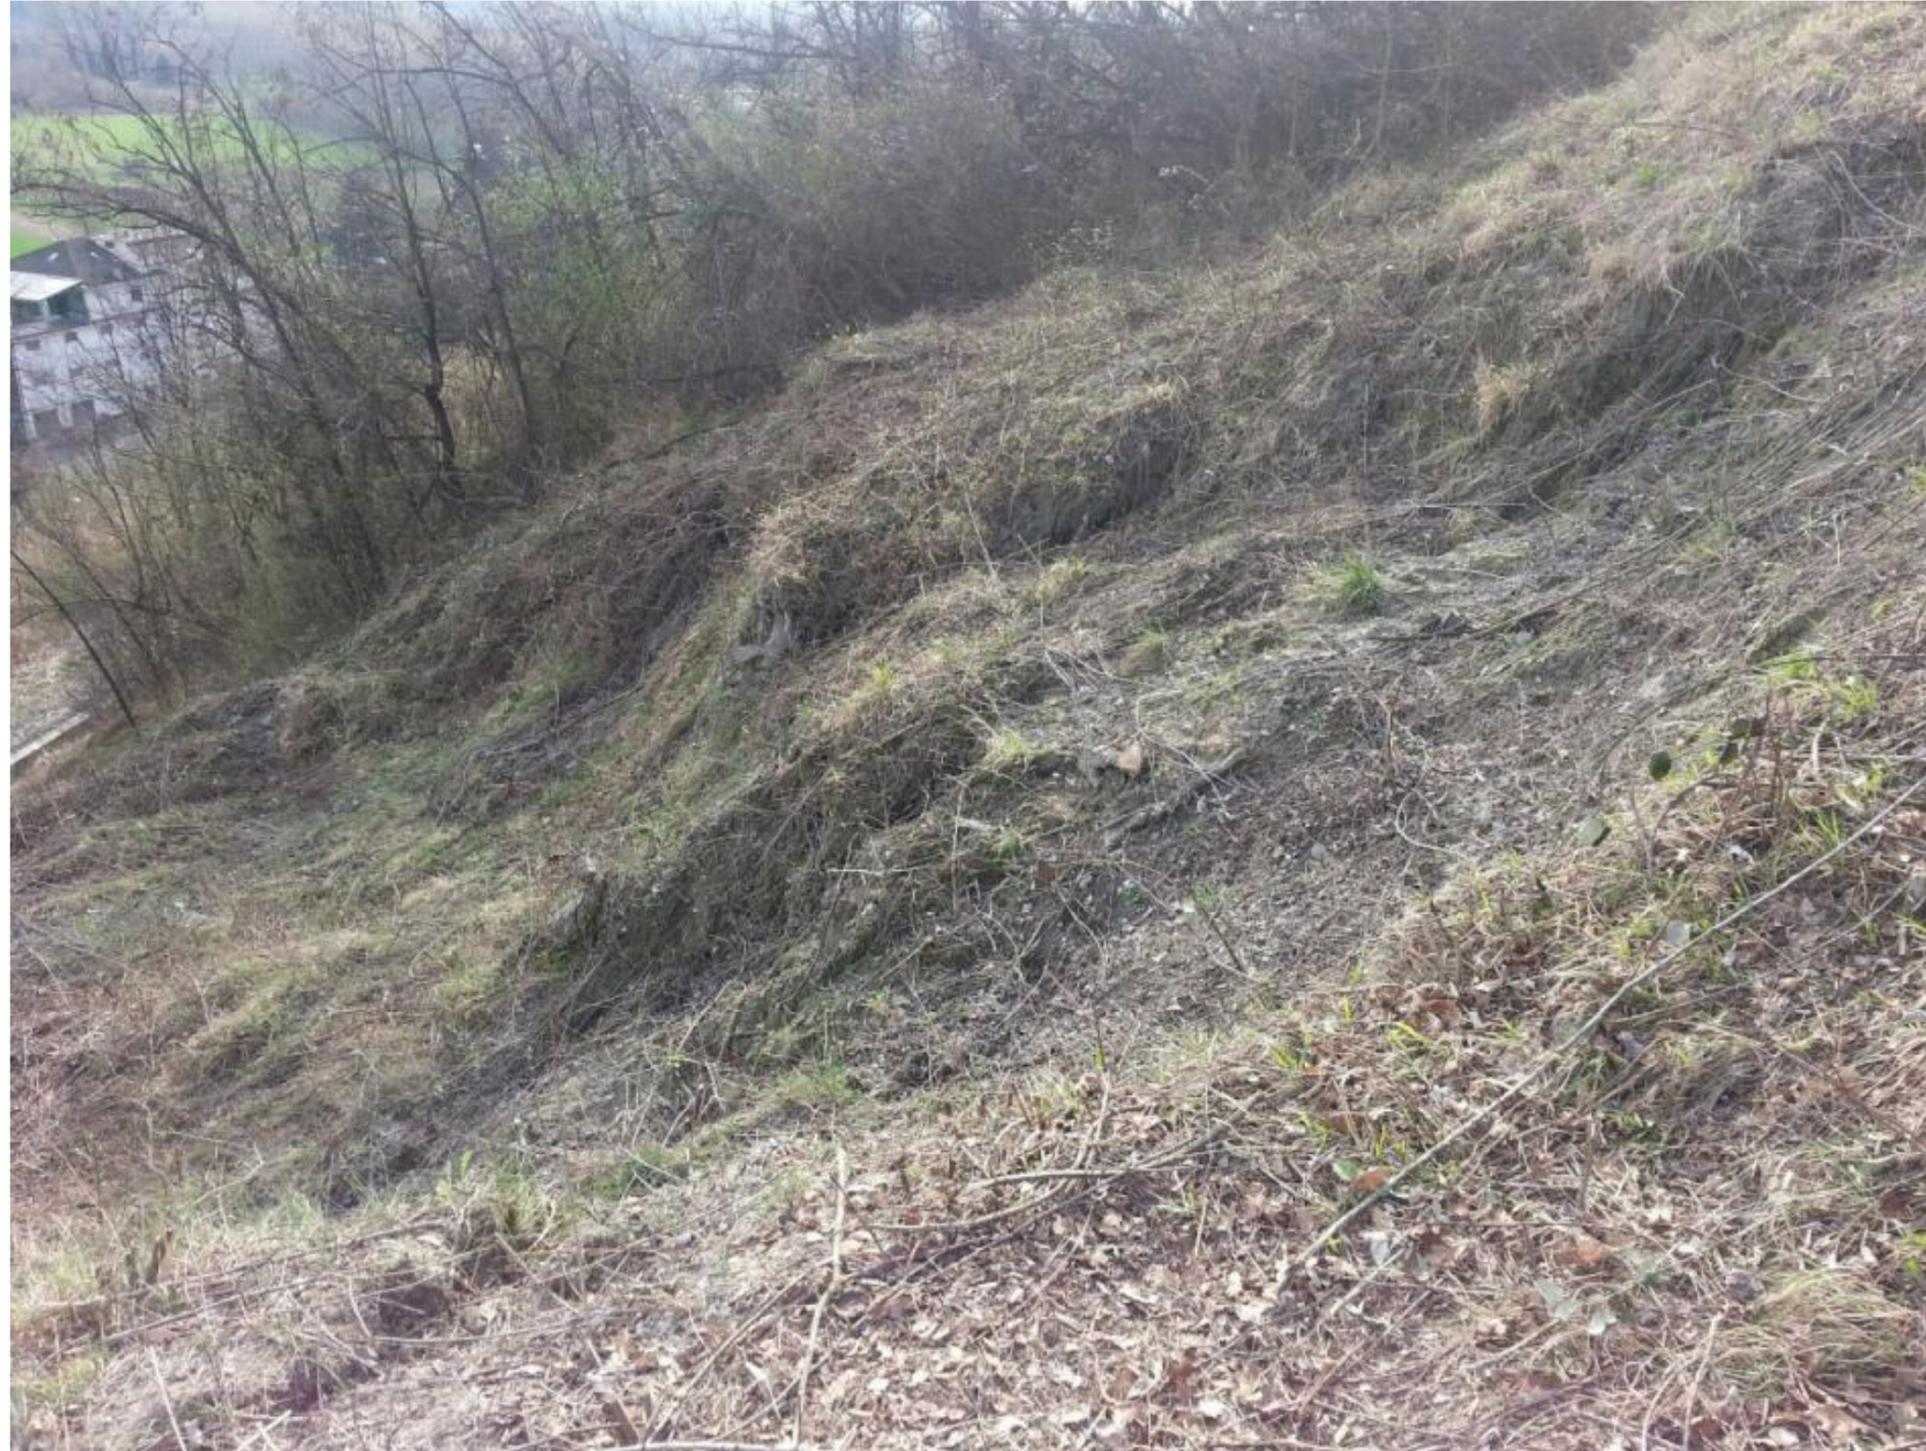
Vista del pendio dopo il taglio delle robinie.
Si notino le tracce di pregresse microfrane con formazione di zone in contropendenza, causa di accumulo delle acque di corrivazione superficiali

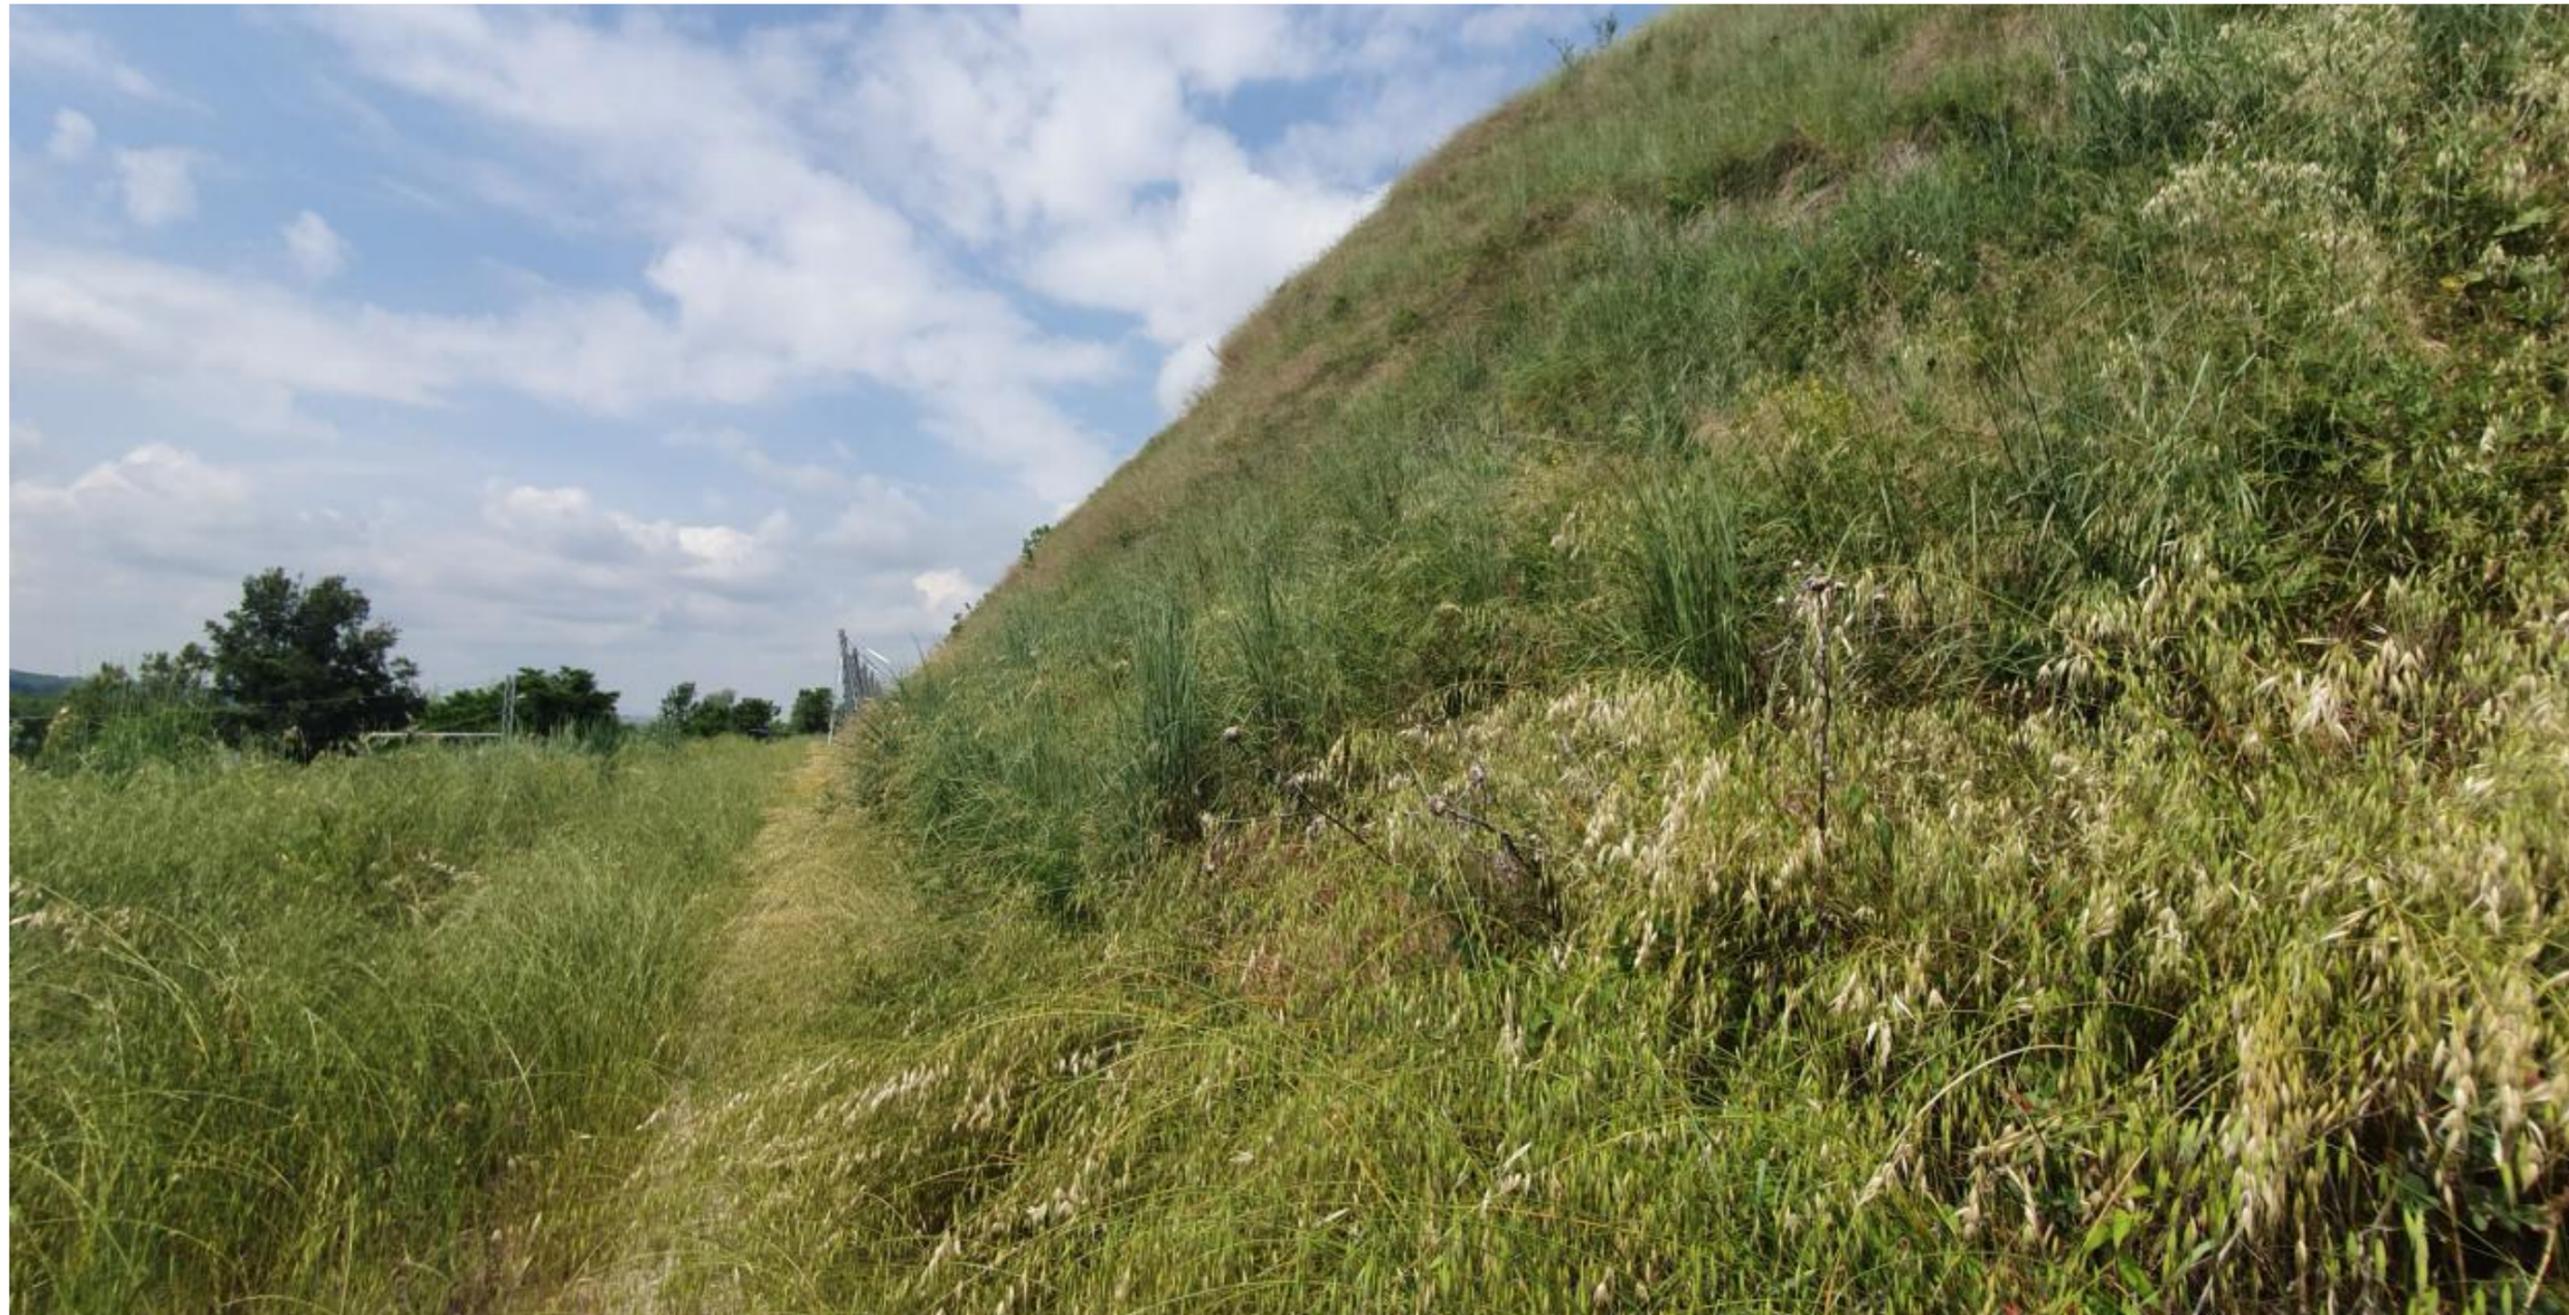
Completo sviluppo del manto erboso perenne anche nelle zone a maggiore pendenza

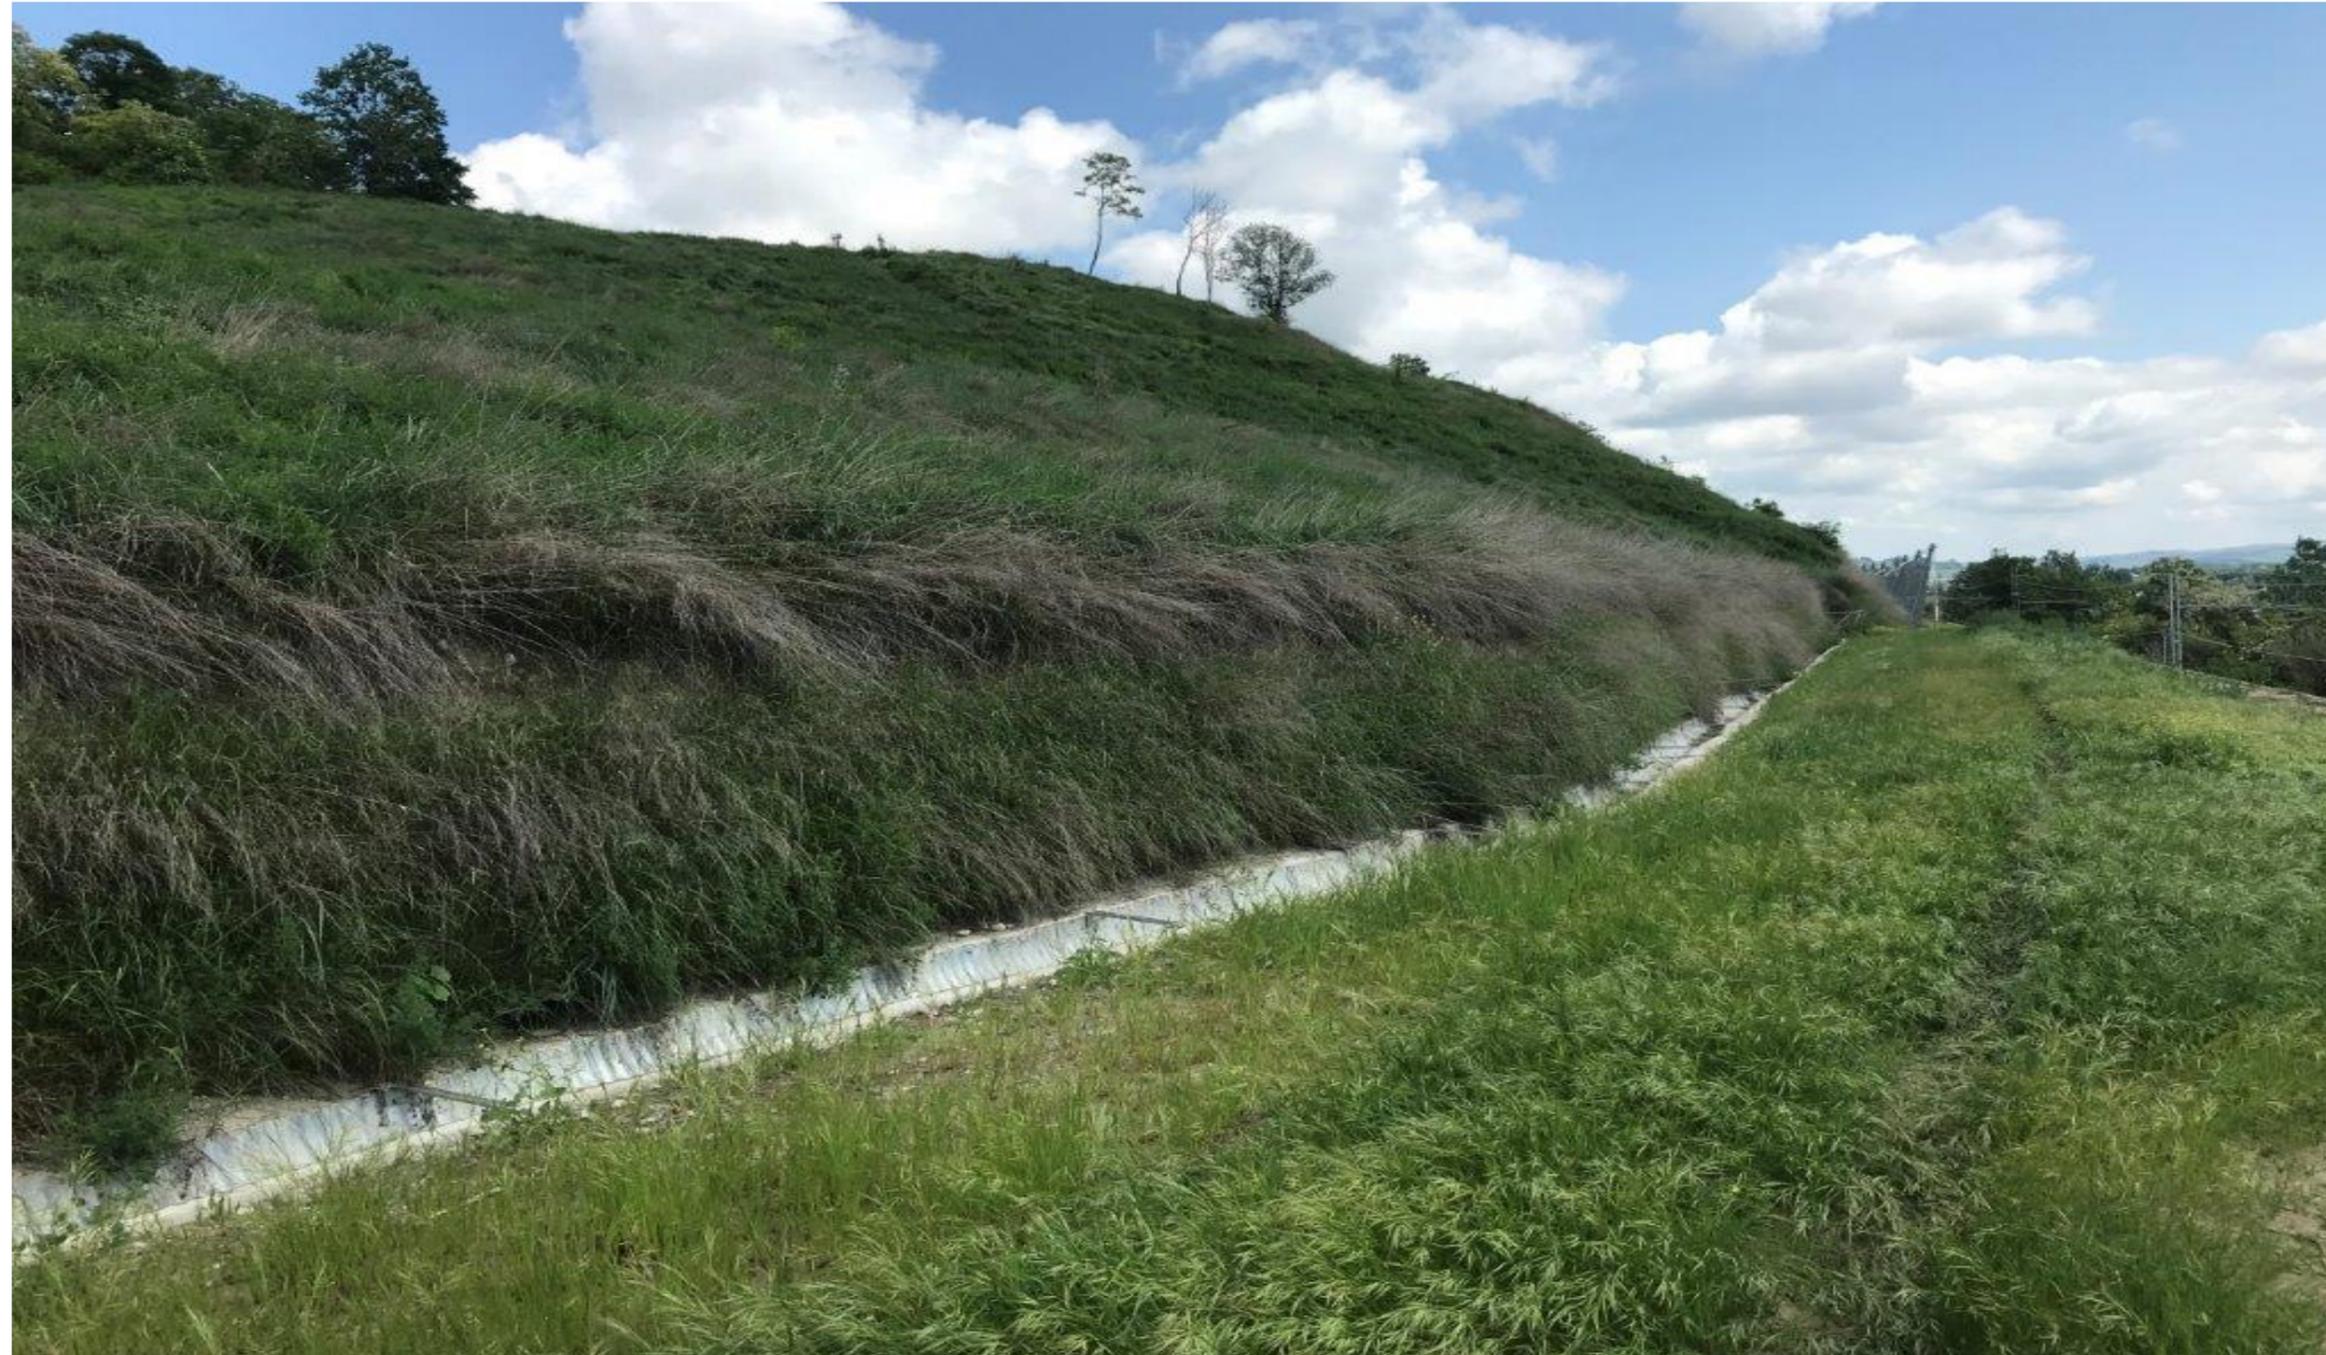
Fosso di guardia in corrispondenza della pista di servizio a monte della linea e delle opere di controripa pulito, senza necessità di ulteriori manutentivi (maggio 2019).
