# **STABILIZZAZIONE E PROTEZIONE DA EROSIONE SUPERFICIALE DI PENDII E COSTRUZIONI DI TERRA**

***Autostrada A1 Milano – Napoli  
Sistemazione trincee al km 433 Nord***

*Ing. Michele Di Napoli*

*Martedì 18 Febbraio 2020*

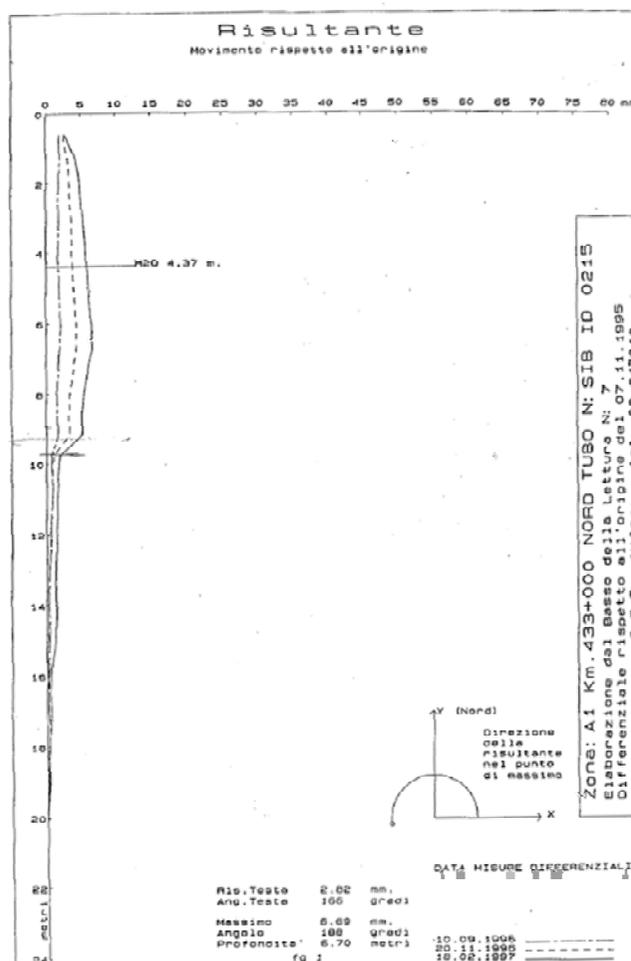
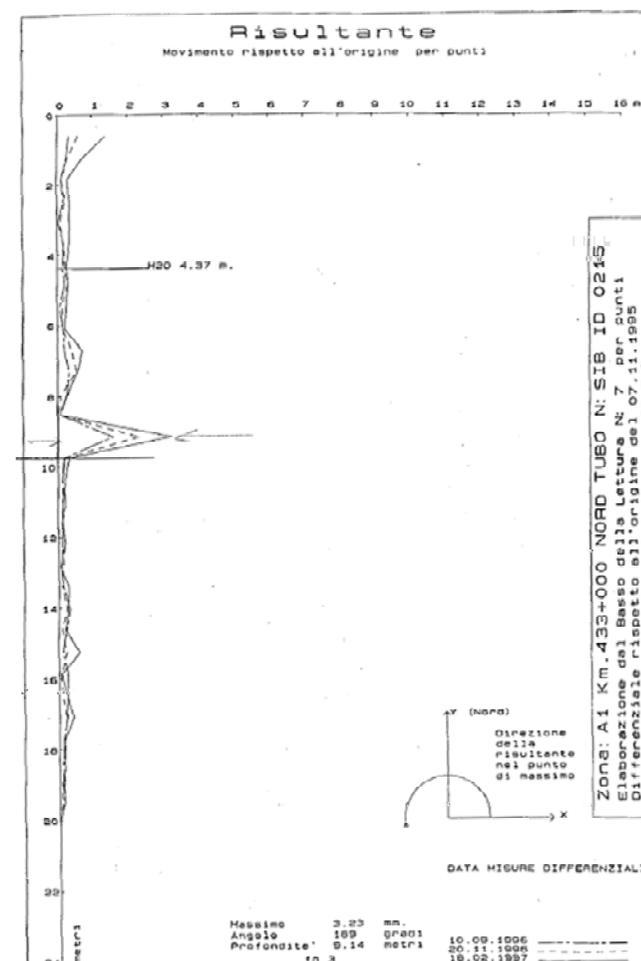
- Spostamenti rilevati tra 9 - 10 m di profondità da p.c. in direzione della massima pendenza, ortogonale all'asse autostradale;
- Livelli di falda con oscillazioni molto irregolari probabilmente generati da infiltrazioni superficiali

- Terreni a prevalente componente argillosa (argille grigie e azzurre) litologicamente omogenei. Presente coltre superficiale di argille limose di alterazione del substrato;
- Fenomeno complesso con prevalente meccanismo di scivolamento rotazionale o traslativo (scoscendimento);
- Configurazione di primo impianto 1:1 della trincea incompatibile con parametri di resistenza a lungo termine (fine anni '50).
- Configurazione 3:2 della trincea del 1979 incompatibile con parametri di resistenza a lungo termine.

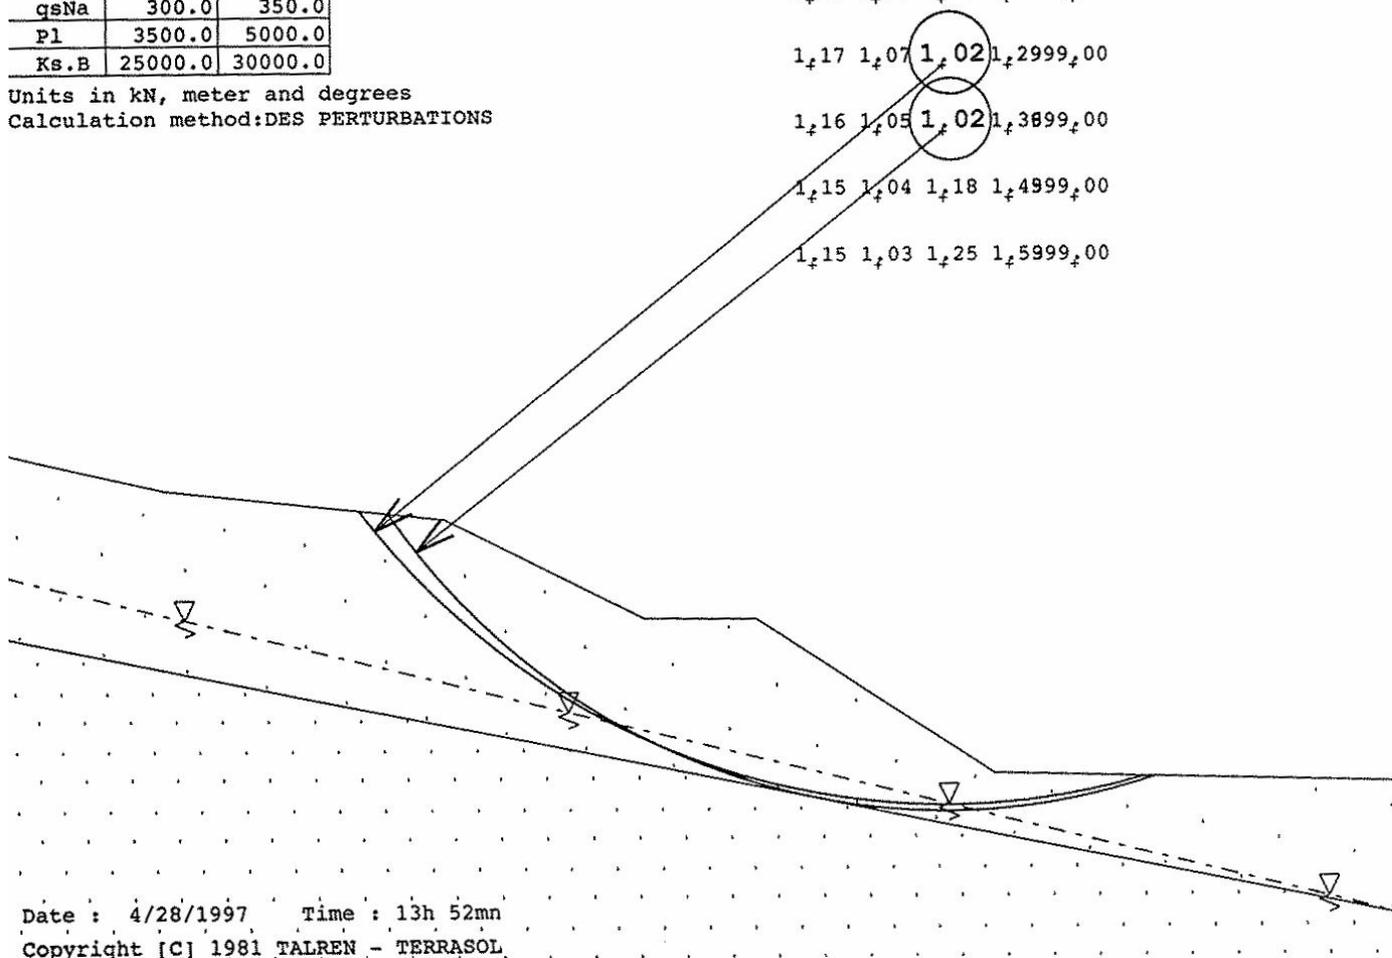
# ANALISI DI STABILITÀ DELLA TRINCEA (stato di fatto – post lavori 1979)

| $\Gamma_{min}$ | 1.02 |

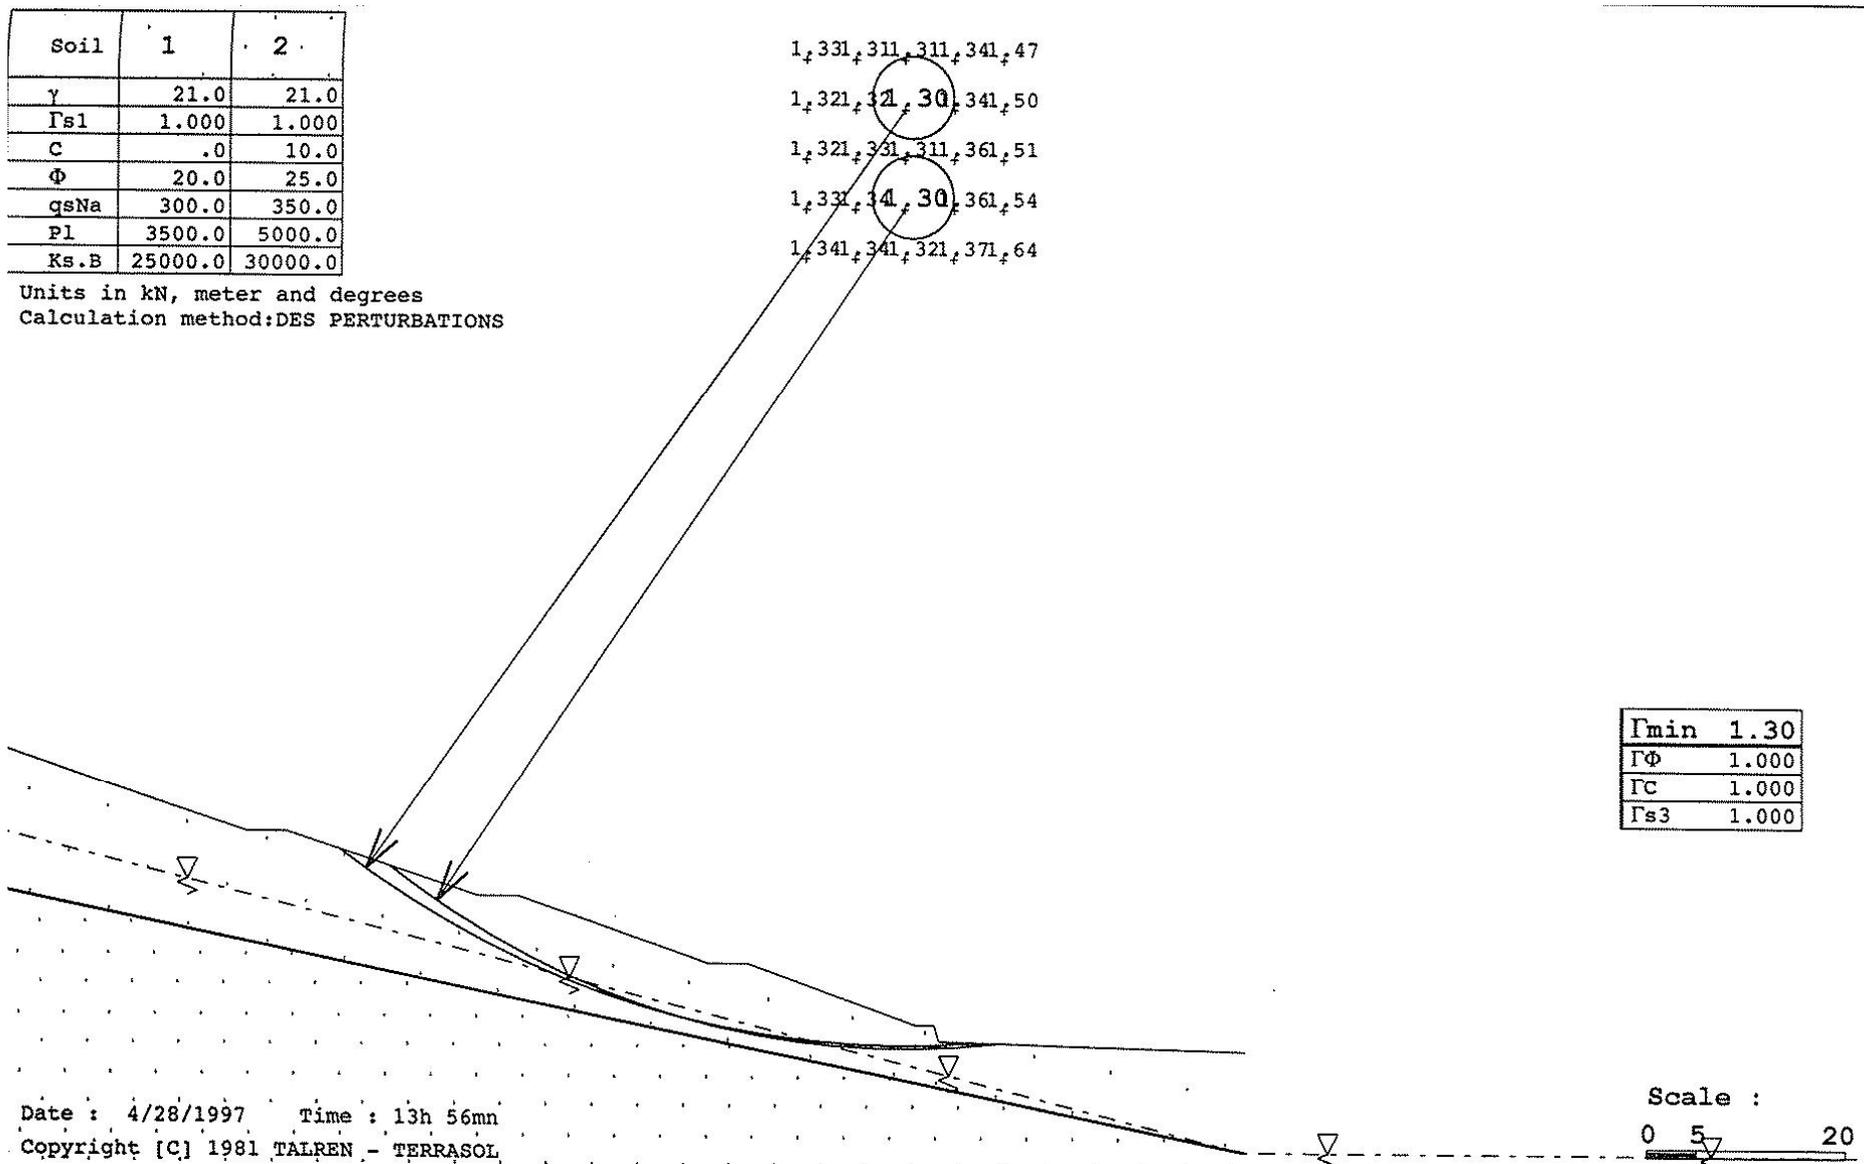
# ANALISI DI STABILITÀ DELLA TRINCEA (sezione di progetto)

| $\Gamma_{min}$ | 1.30 |

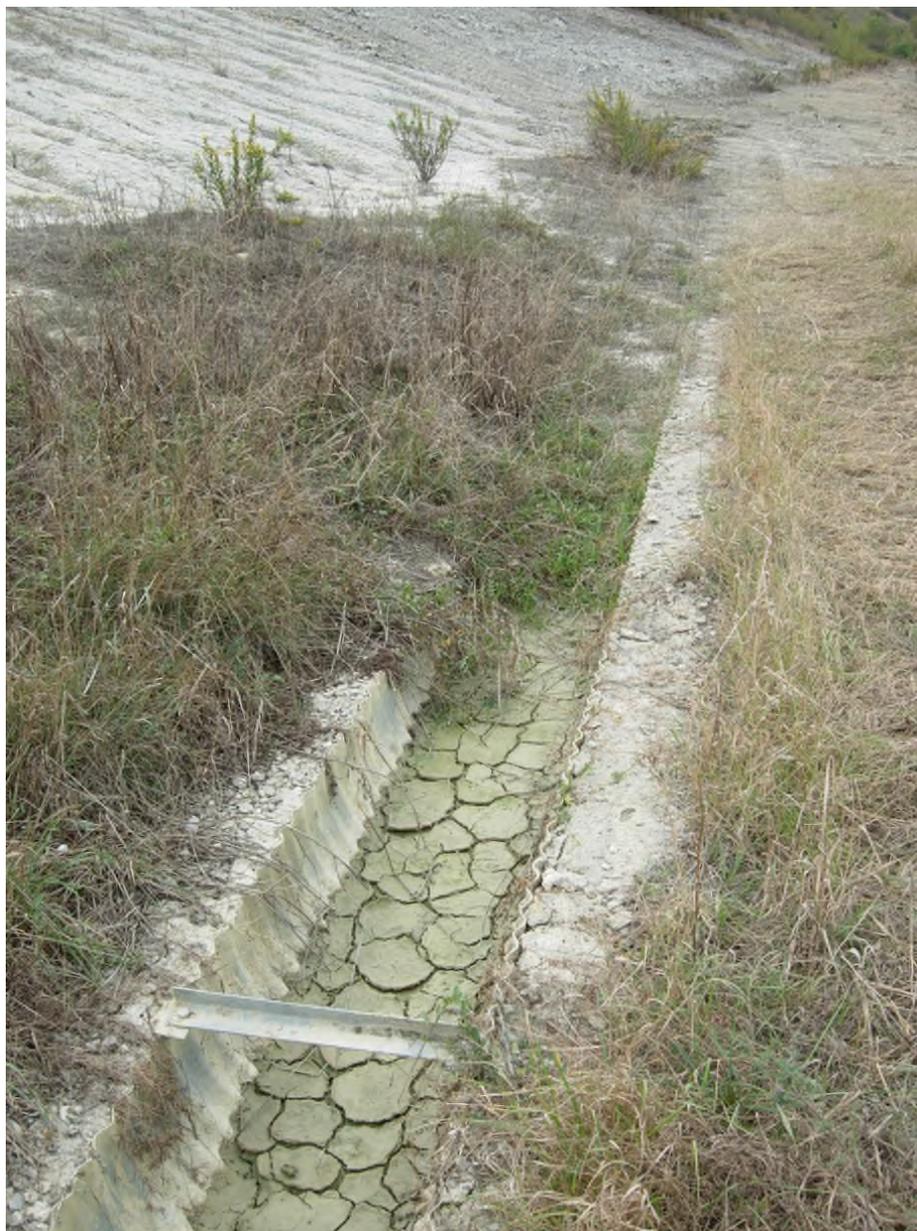
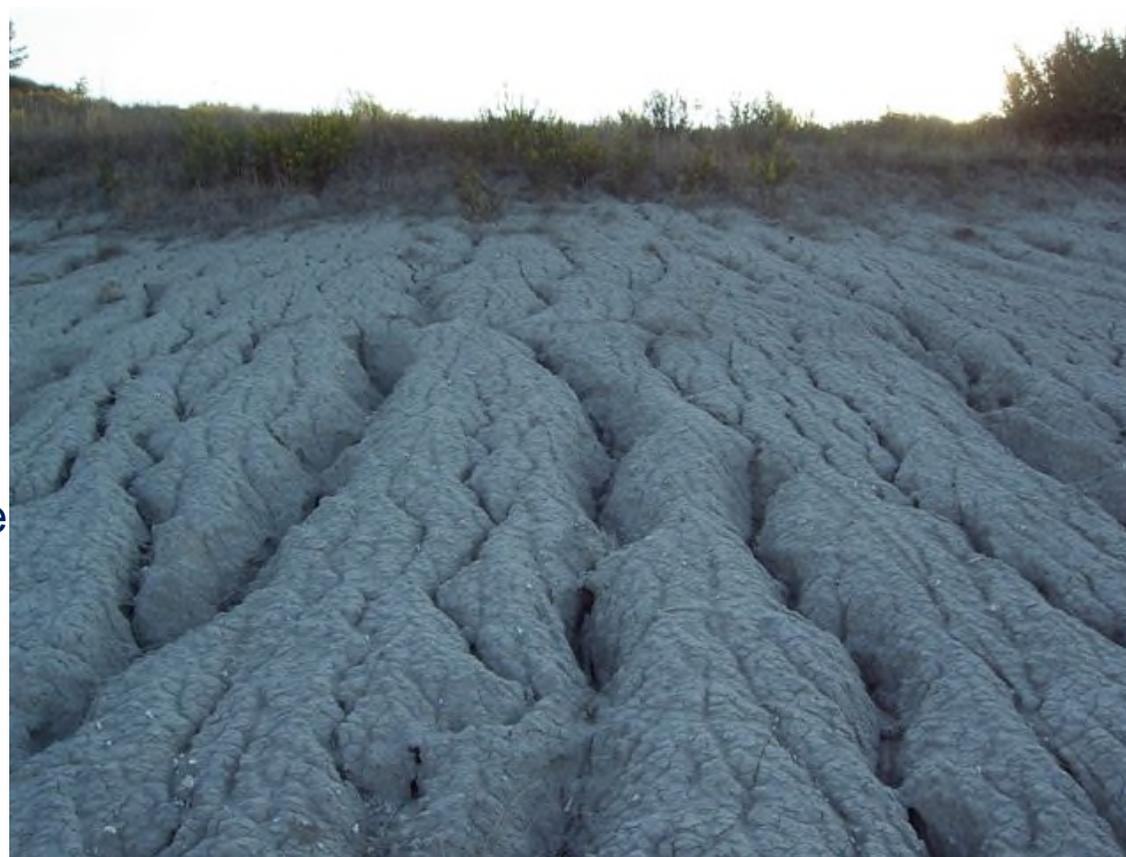
## STATO TRINCEA NEL 2007 – PARTICOLARI EROSIONE E PROBLEMATICHE

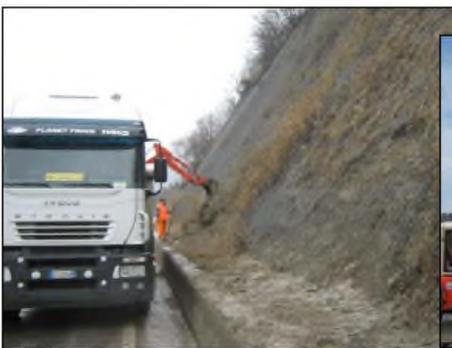
Fig. 1 - Rimozione terra dopo l'evento di smottamento

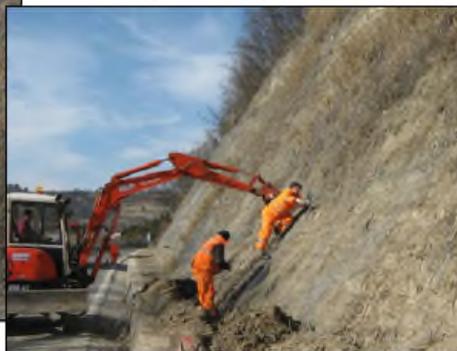
Fig. 2 - Sostituzione della rete

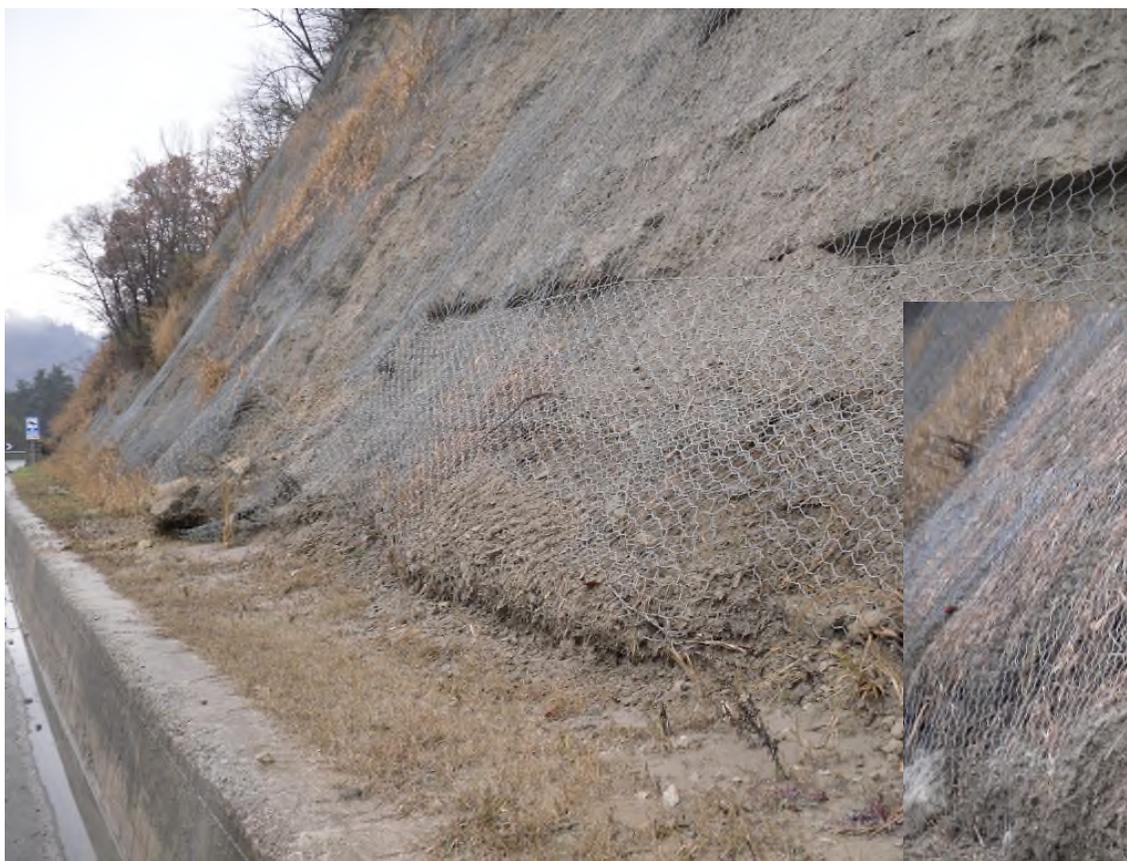
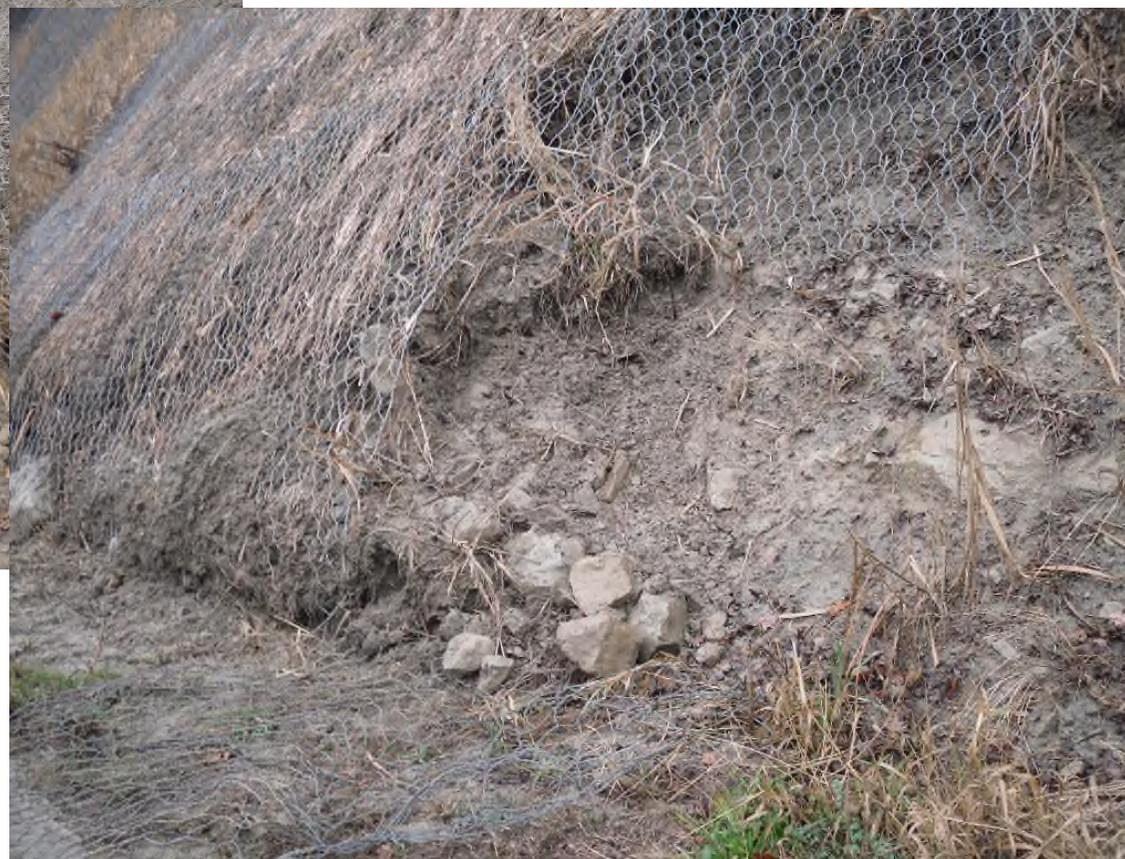
- Lacerazione reti di protezione di primo impianto
- Distacco di materiale lapideo di piccola pezzatura
- Dilavamento e trasporto di materiale fino di copertura
