# **STABILIZZAZIONE E PROTEZIONE DA EROSIONE SUPERFICIALE DI PENDII E COSTRUZIONI DI TERRA**

***Autostrada A1 Milano – Napoli  
Sistemazione trincee al km 433 Nord***

*Ing. Michele Di Napoli*

*Martedì 18 Febbraio 2020*

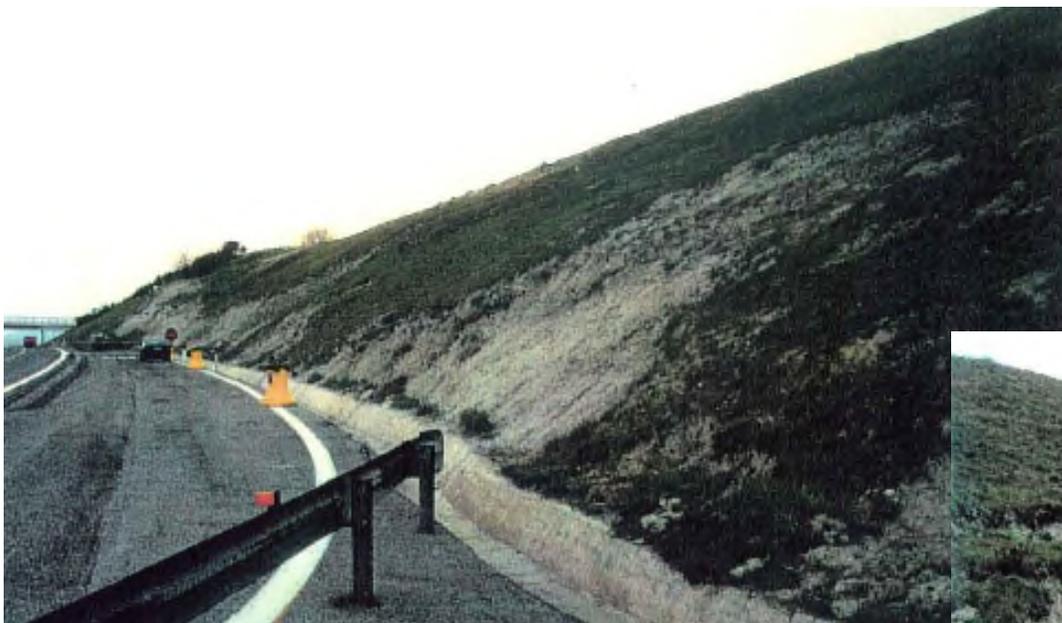
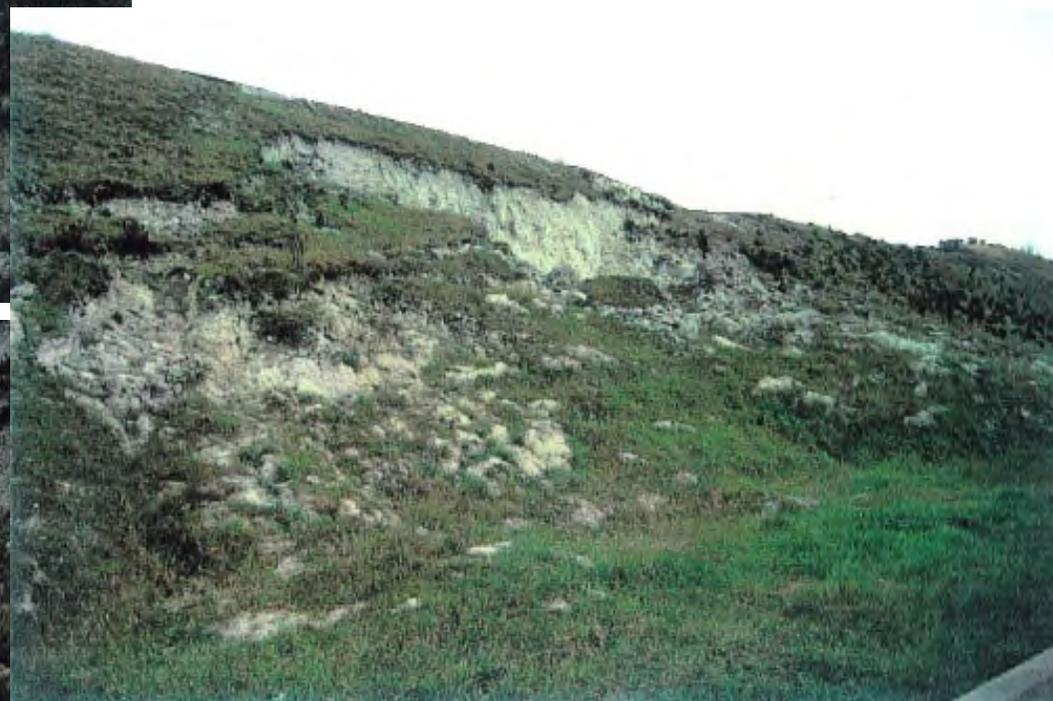
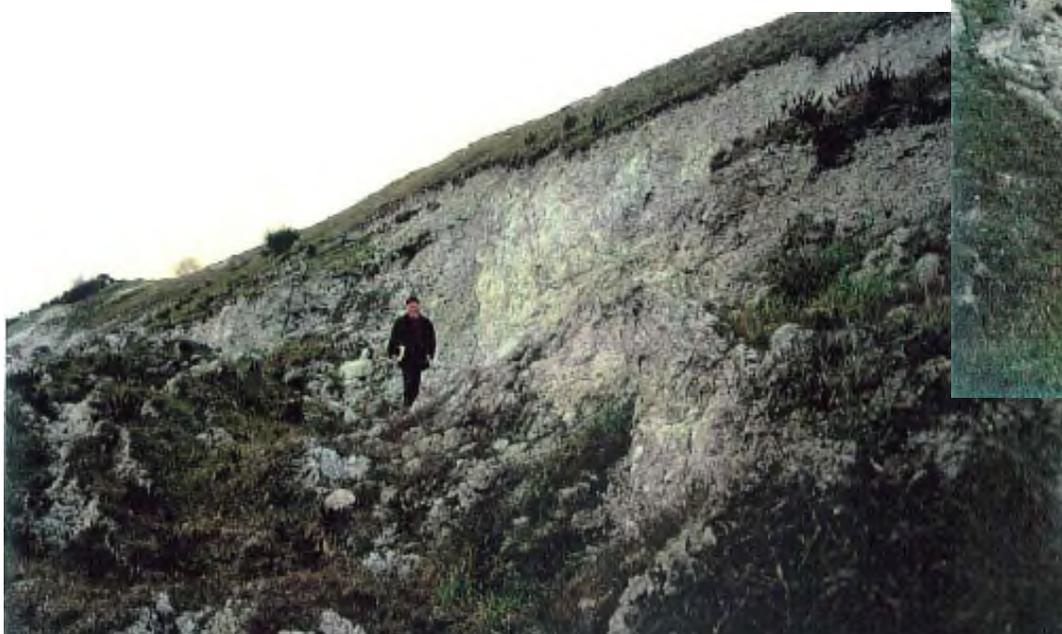
## DISSESTO TRINCEA km 433 Nord (metà anni '90)

- Spostamenti rilevati tra 9 - 10 m di profondità da p.c. in direzione della massima pendenza, ortogonale all'asse autostradale;
- Livelli di falda con oscillazioni molto irregolari probabilmente generati da infiltrazioni superficiali

- Terreni a prevalente componente argillosa (argille grigie e azzurre) litologicamente omogenei. Presente coltre superficiale di argille limose di alterazione del substrato;
- Fenomeno complesso con prevalente meccanismo di scivolamento rotazionale o traslativo (scoscendimento);
- Configurazione di primo impianto 1:1 della trincea incompatibile con parametri di resistenza a lungo termine (fine anni '50).
- Configurazione 3:2 della trincea del 1979 incompatibile con parametri di resistenza a lungo termine.

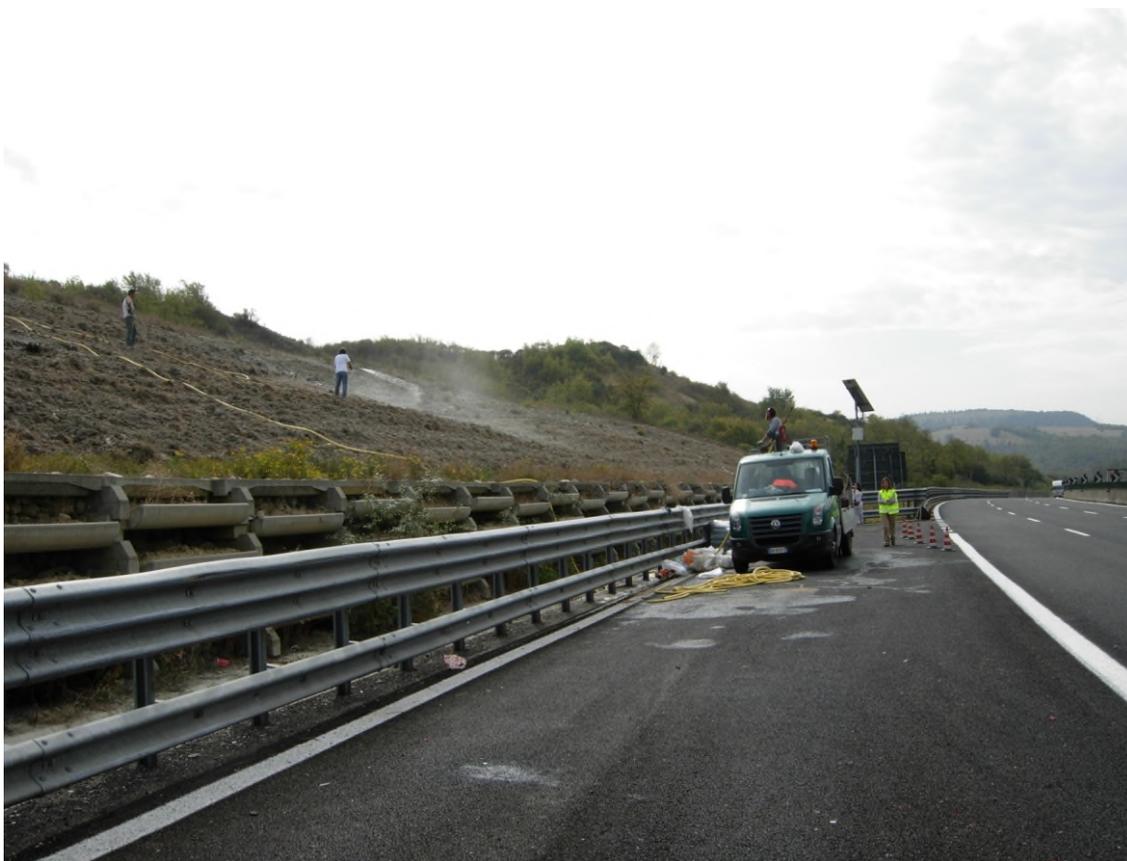
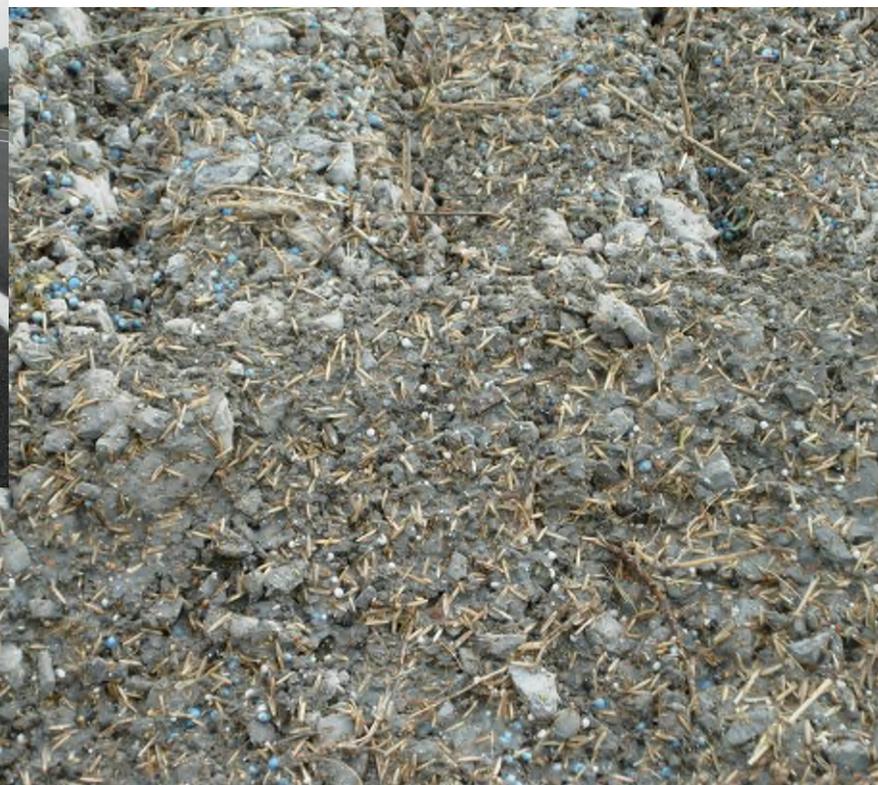
## SISTEMAZIONE TRINCEA CON TECNOLOGIA “PRATI ARMATI”

attività di idrosemina (Ottobre 2007)

particolari sementi e concime

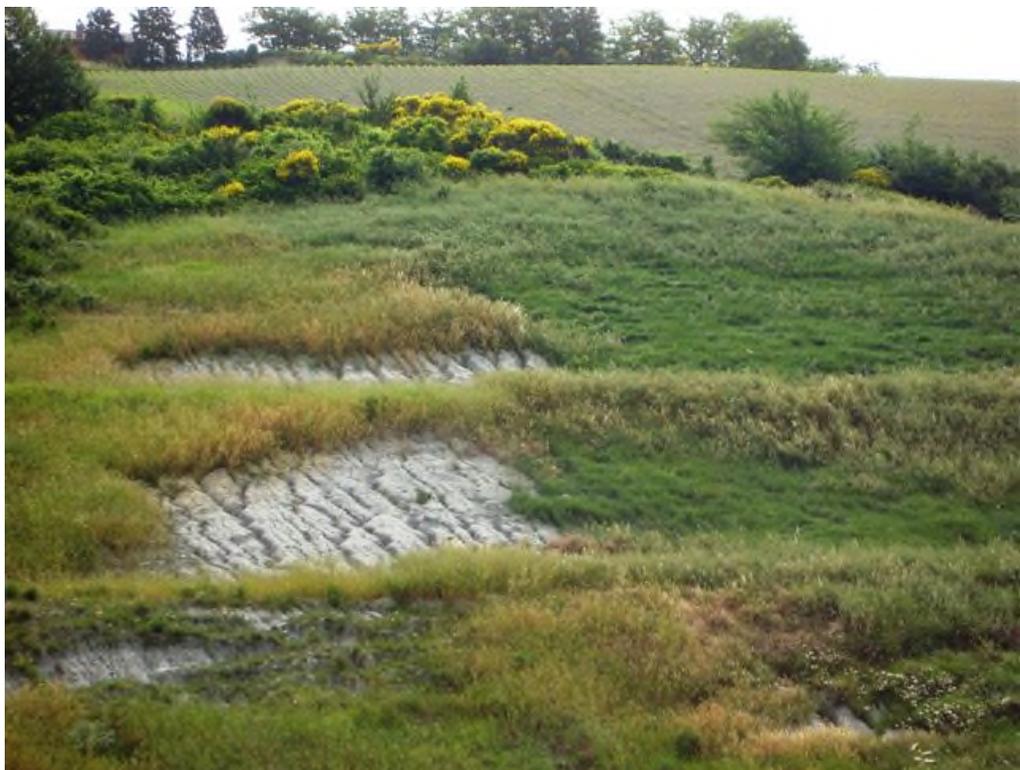
confronto superficie già trattata / da trattare

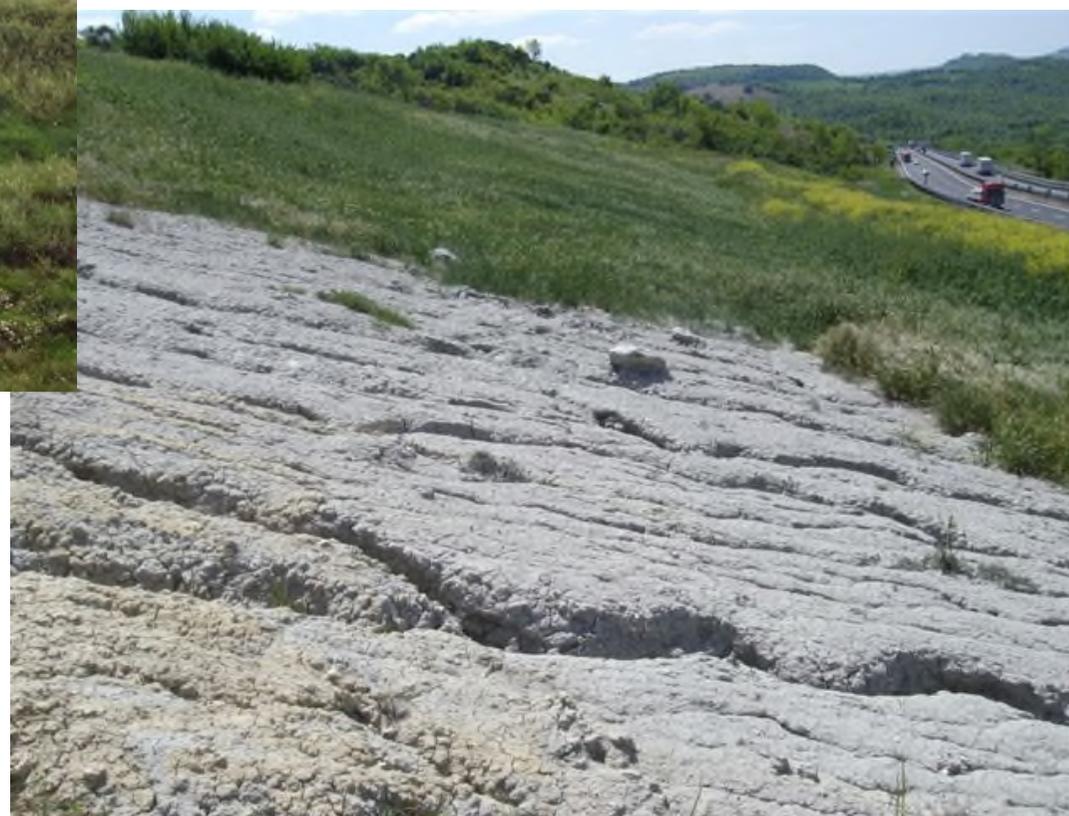
particolare
