ALLUVIONE UMBRIA, NOVEMBRE 2012

LOCALITA'	Autostrada A1 Milano – Napoli, zona Fabro (TR)
TIPOLOGIA CANTIERE	Scarpate autostradali
OBIETTIVI INTERVENTO	1. Blocco dell'erosione; 2. Rinaturalizzazione.
ESTENSIONE	20.000 mq
LITOTIPO	Argille plioceniche sovracconsolidate di origine marina
DATA 1° INTERVENTO	Ottobre 2007
NOTE	Il cantiere è rimasto brullo da oltre 20 anni nonostante diversi tentativi falliti con tecniche classiche di I.N.

AUTOSTRADA A1 MILANO - NAPOLI

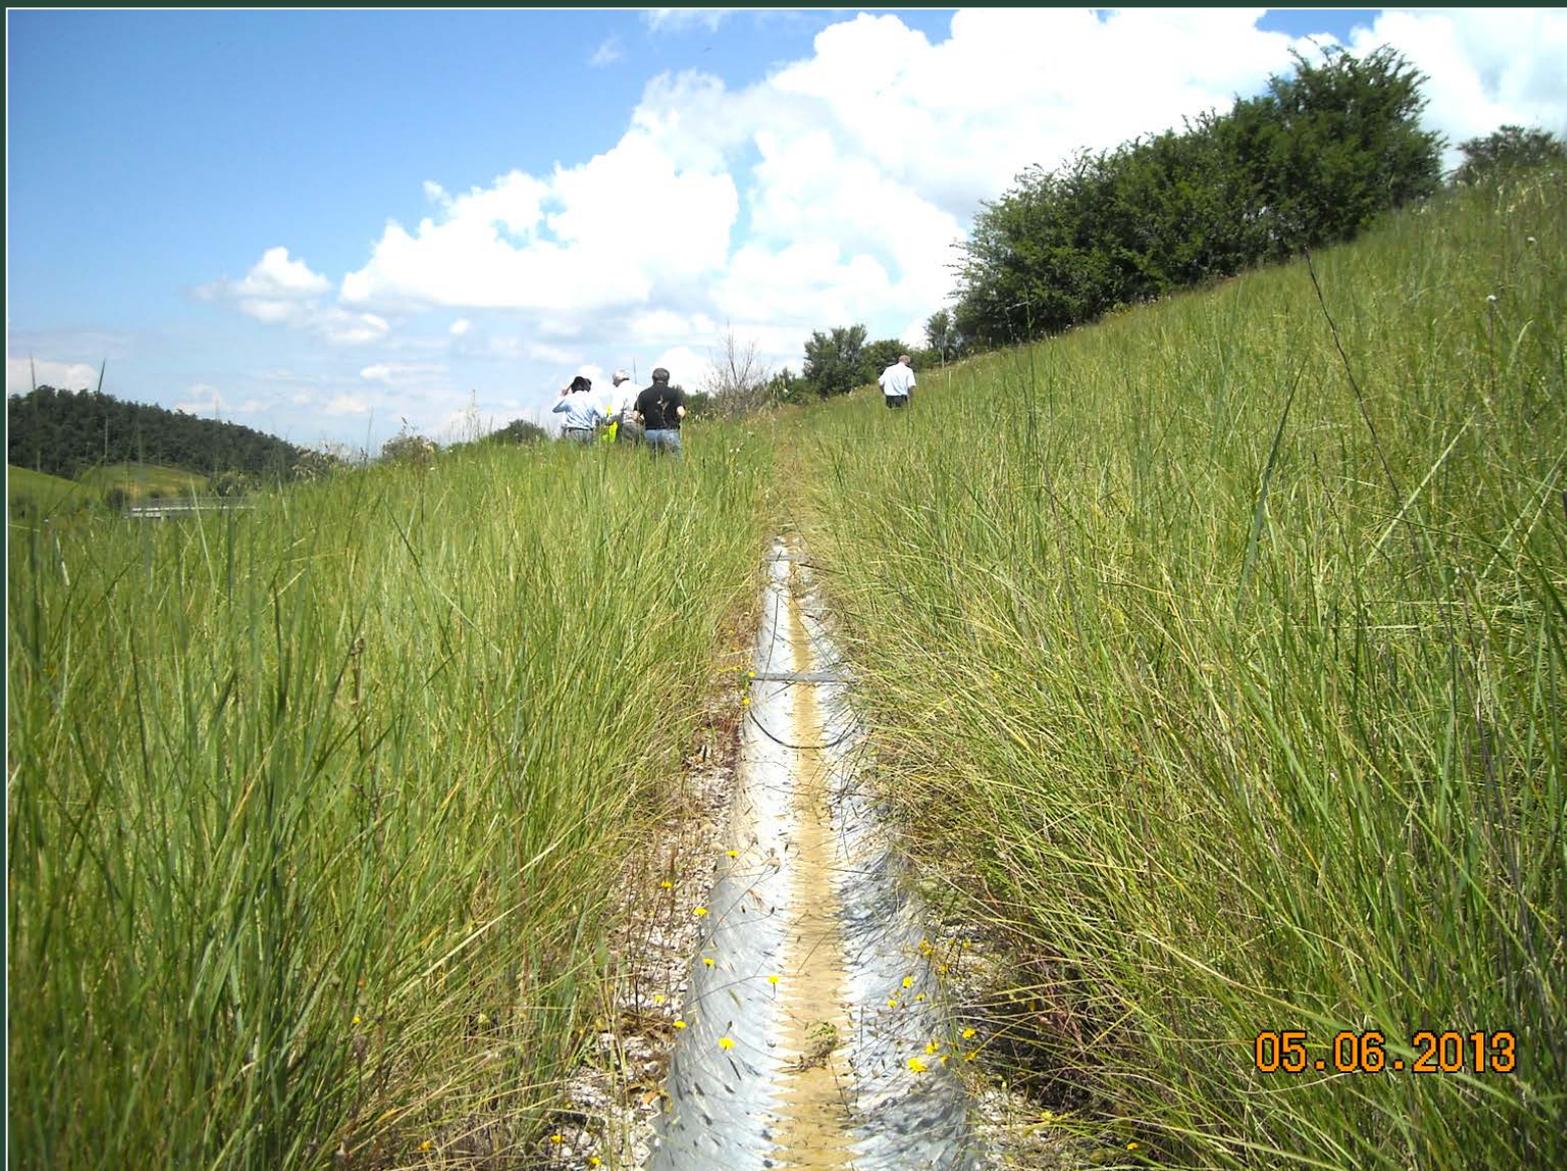
I pendii protetti dai PRATI ARMATI® non hanno mostrato segni di erosione: le canalette sono perfettamente pulite e non intasate dal materiale eroso

**I PENDII PROTETTI DAI PRATI ARMATI® NON HANNO MOSTRATO
ALCUN CEDIMENTO E NESSUN SEGNO DI EROSIONE.**

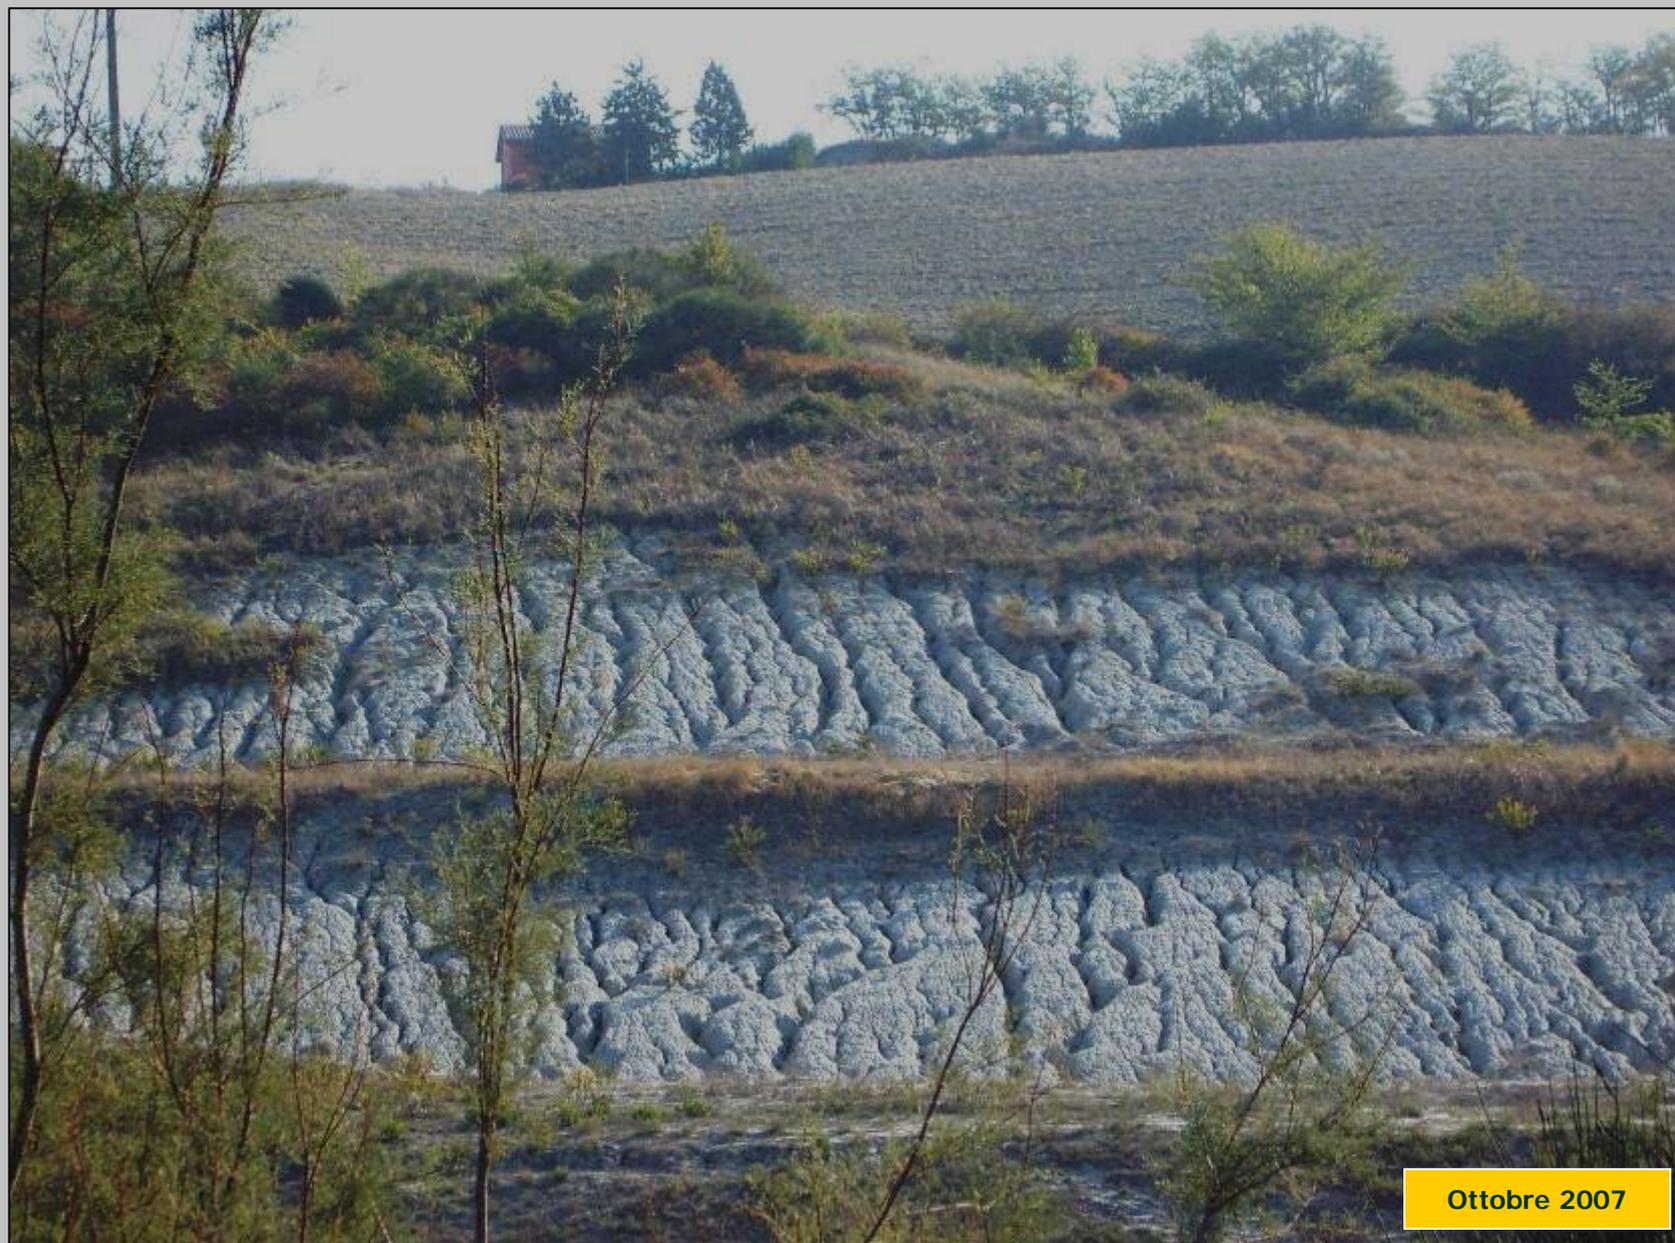
Ottobre 2007

Fabro, corsia nord: la forte calancazione presente da decenni sulla A1

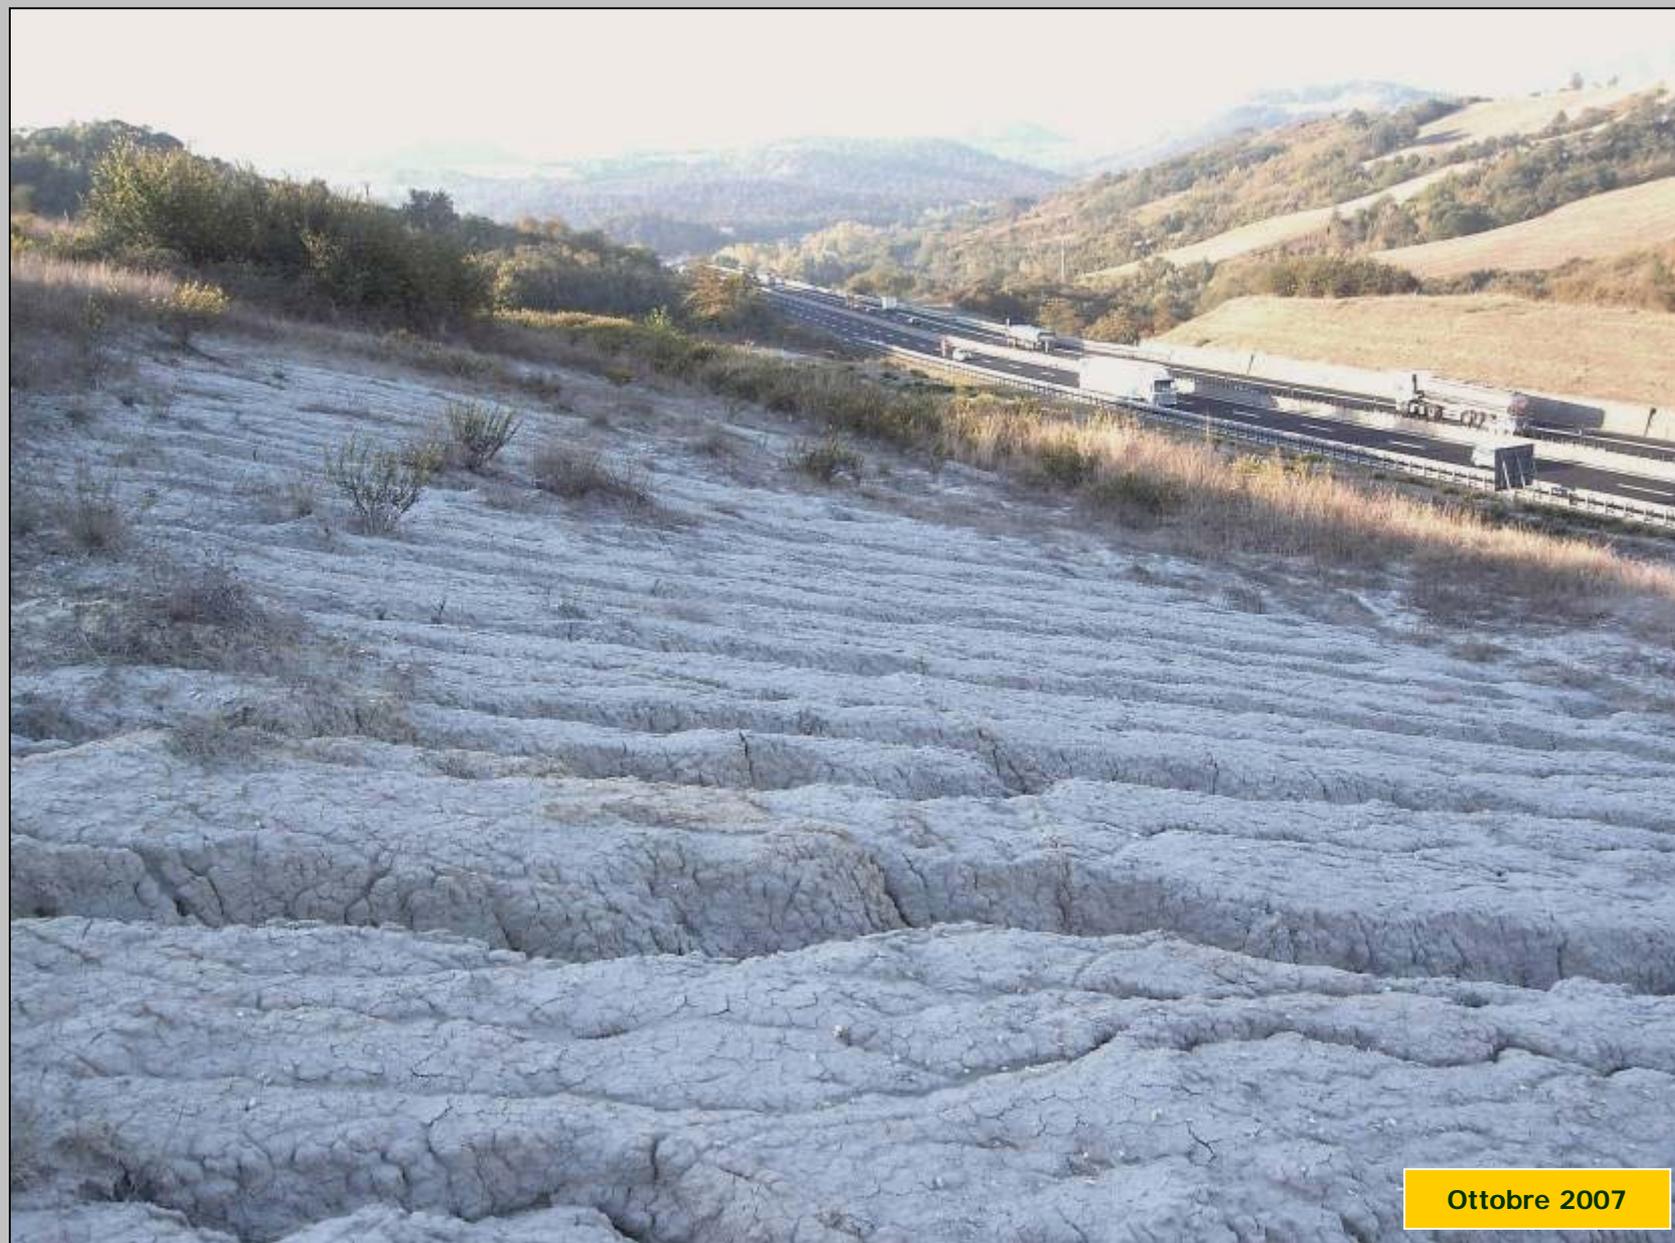
Ottobre 2007

Una delle scarpate in erosione: a dx l'Autostrada A1

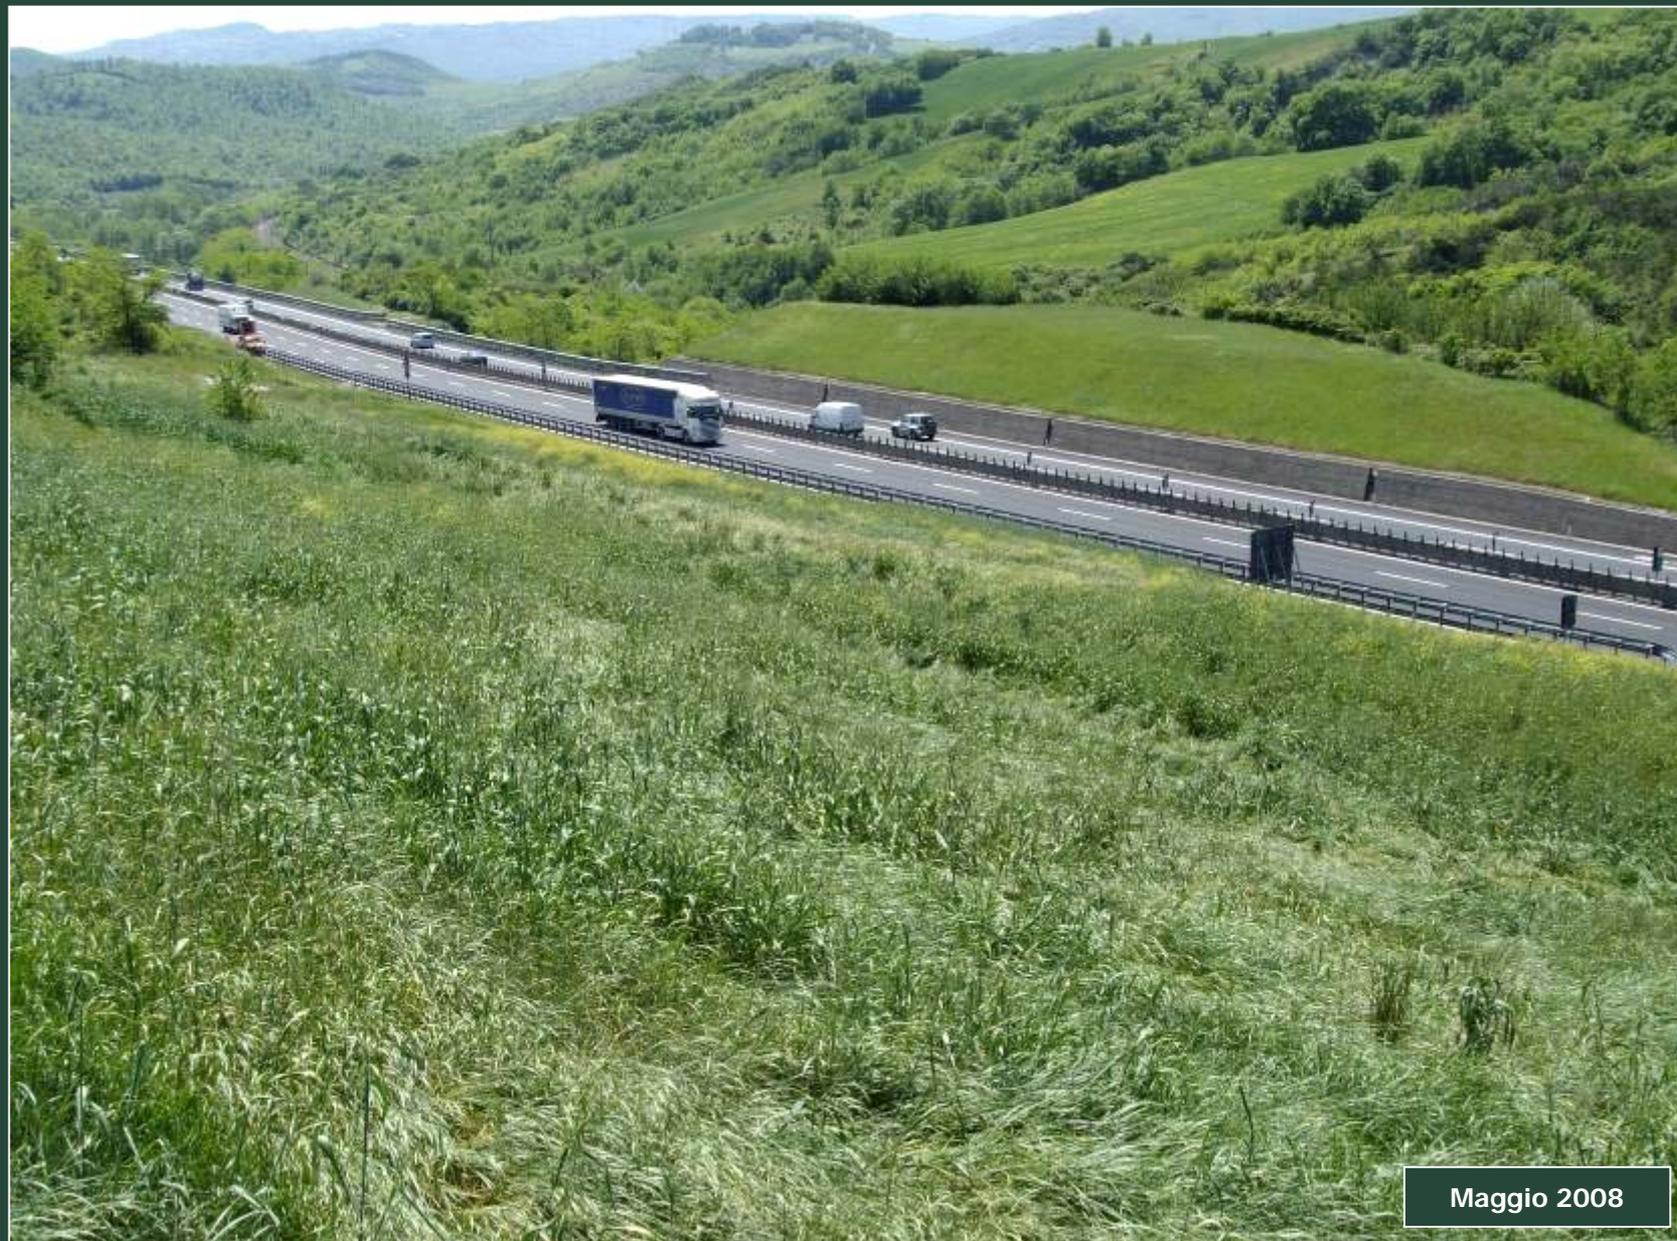
Maggio 2008

Dopo 7 mesi il cantiere è un giardino. L'erosione e la calancazione sono sparite
