**Linea ferroviaria Alba - Bra
Cantiere di Santa Vittoria d'Alba
Caso applicativo di tecniche tradizionali di consolidamento
del versante abbinate alla protezione antierosiva mediante
specie erbacee a radicazione profonda**

Ing. Andrea Demicheli

*R.F.I. S.p.A. - Direzione Territoriale Produzione Torino
S.O. Ingegneria*

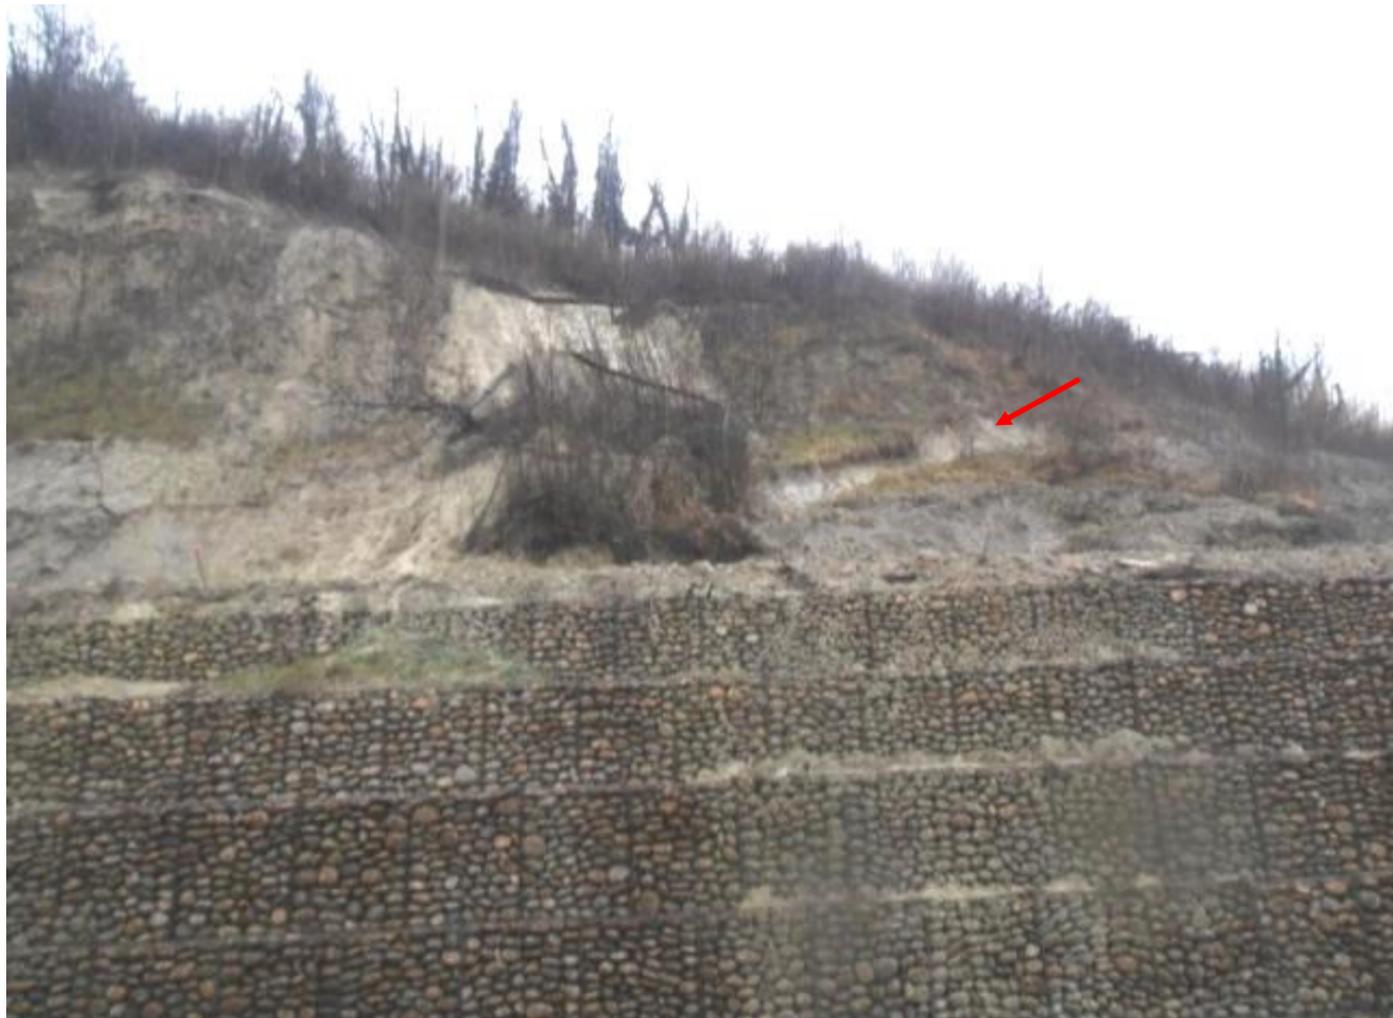
Scivolamenti rototraslativi; in evidenza (freccia rossa) il corpo di frana, relativo alla coltre di copertura.

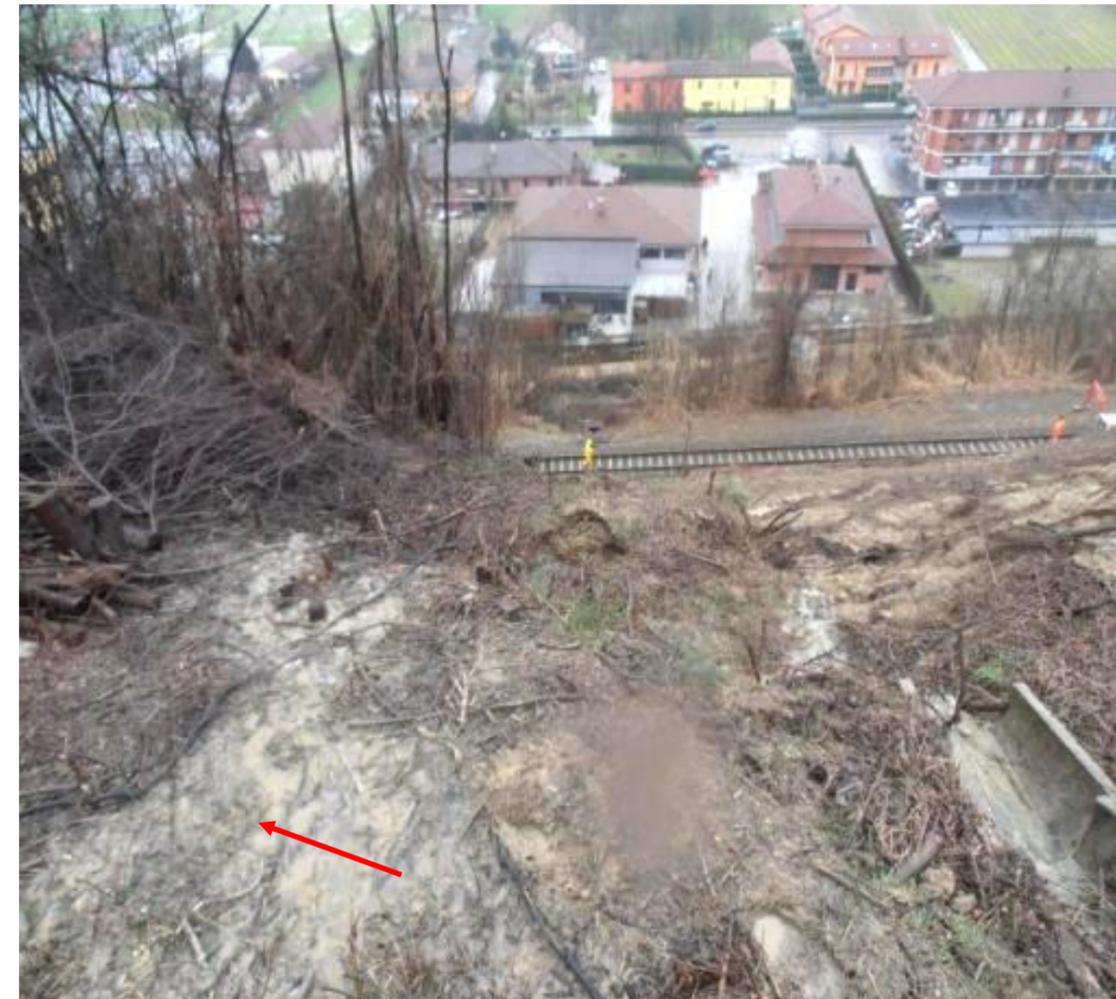
Franamenti a carattere di colata rapida. In evidenza i ristagni di acqua di corrivazione in corrispondenza del coronamento di frana (freccia rossa)

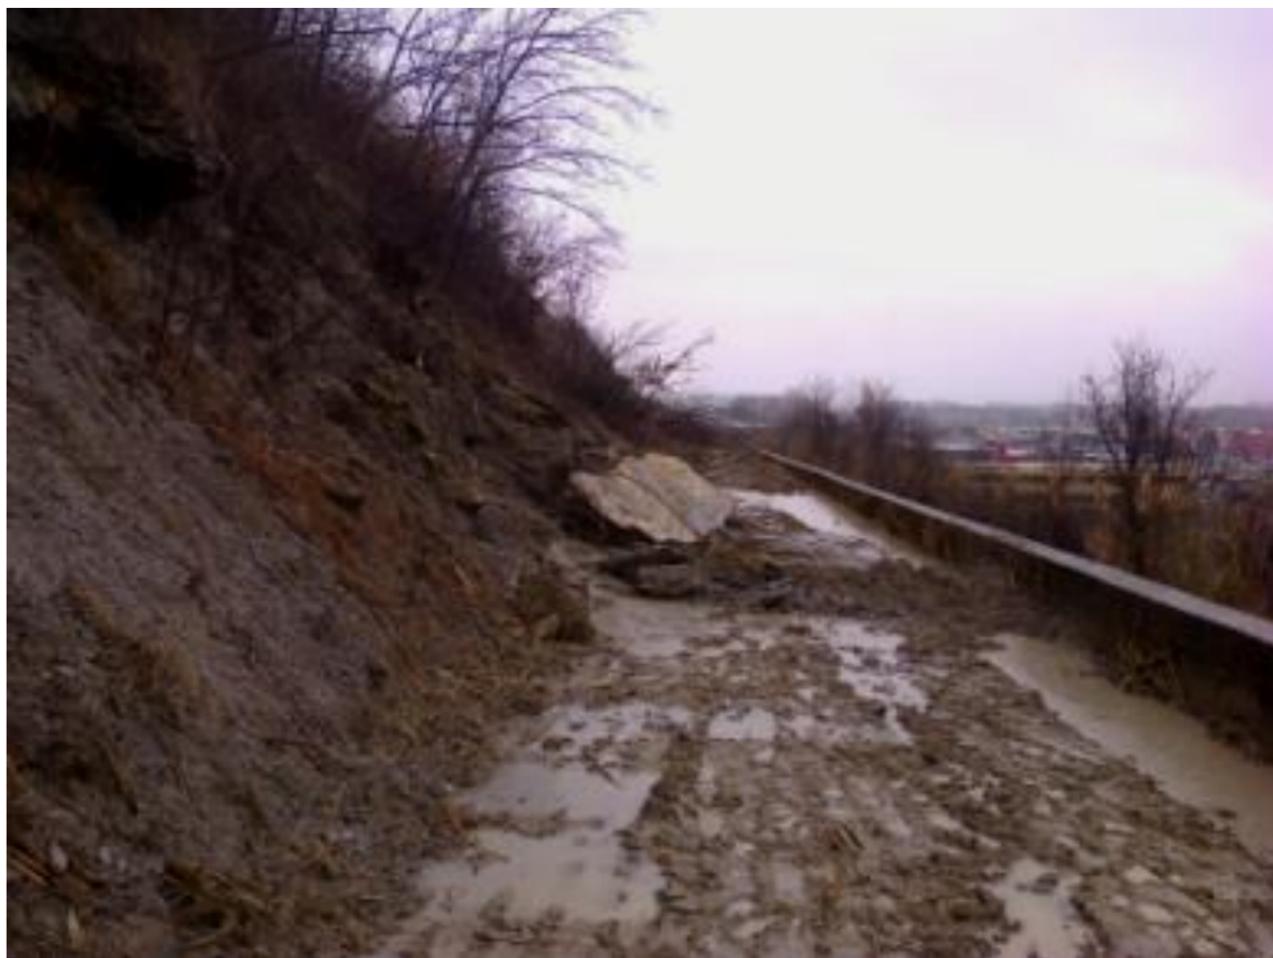
Rilasci e scoscendimenti della coltre superficiale

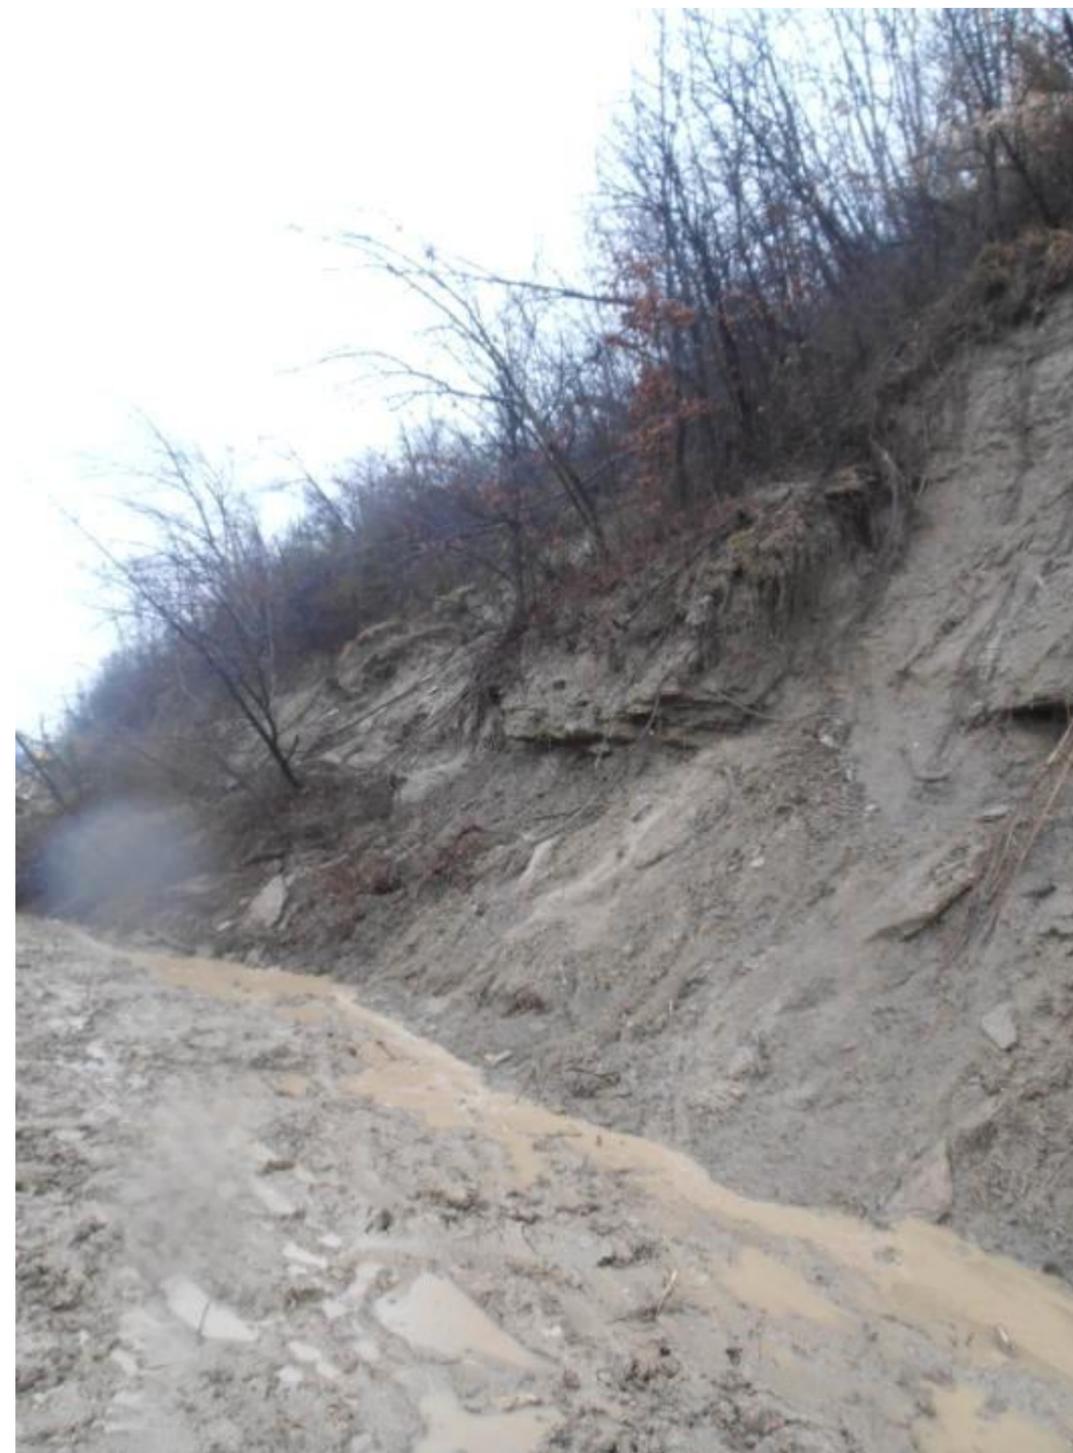
Vista da valle del settore di versante interessato dal dissesto; in evidenza la traccia della colata sul muro di sottoscarpa (freccia rossa), poco a lato del cambio di altezza del medesimo, e la cengia litoide intermedia alla scarpata (freccia gialla), che discrimina una variazione dell'inclinazione e delle caratteristiche litologiche dei materiali. Con freccia blu sono individuate le porzioni potenzialmente instabilizzabili

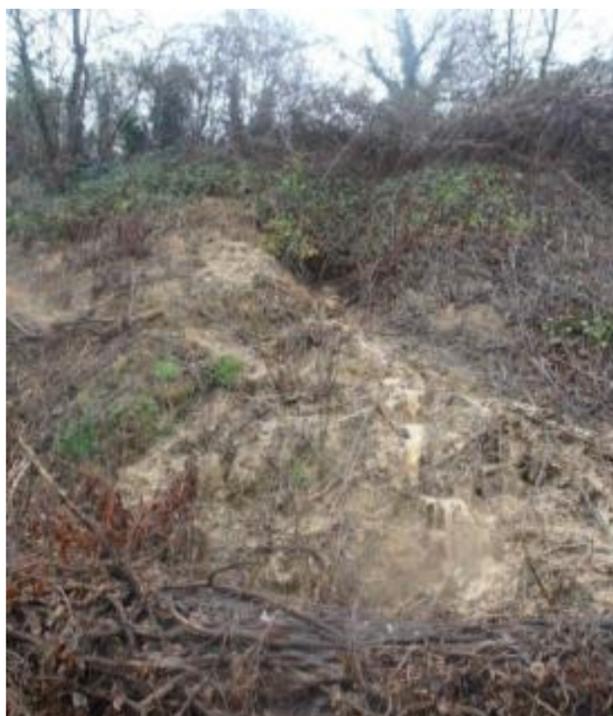
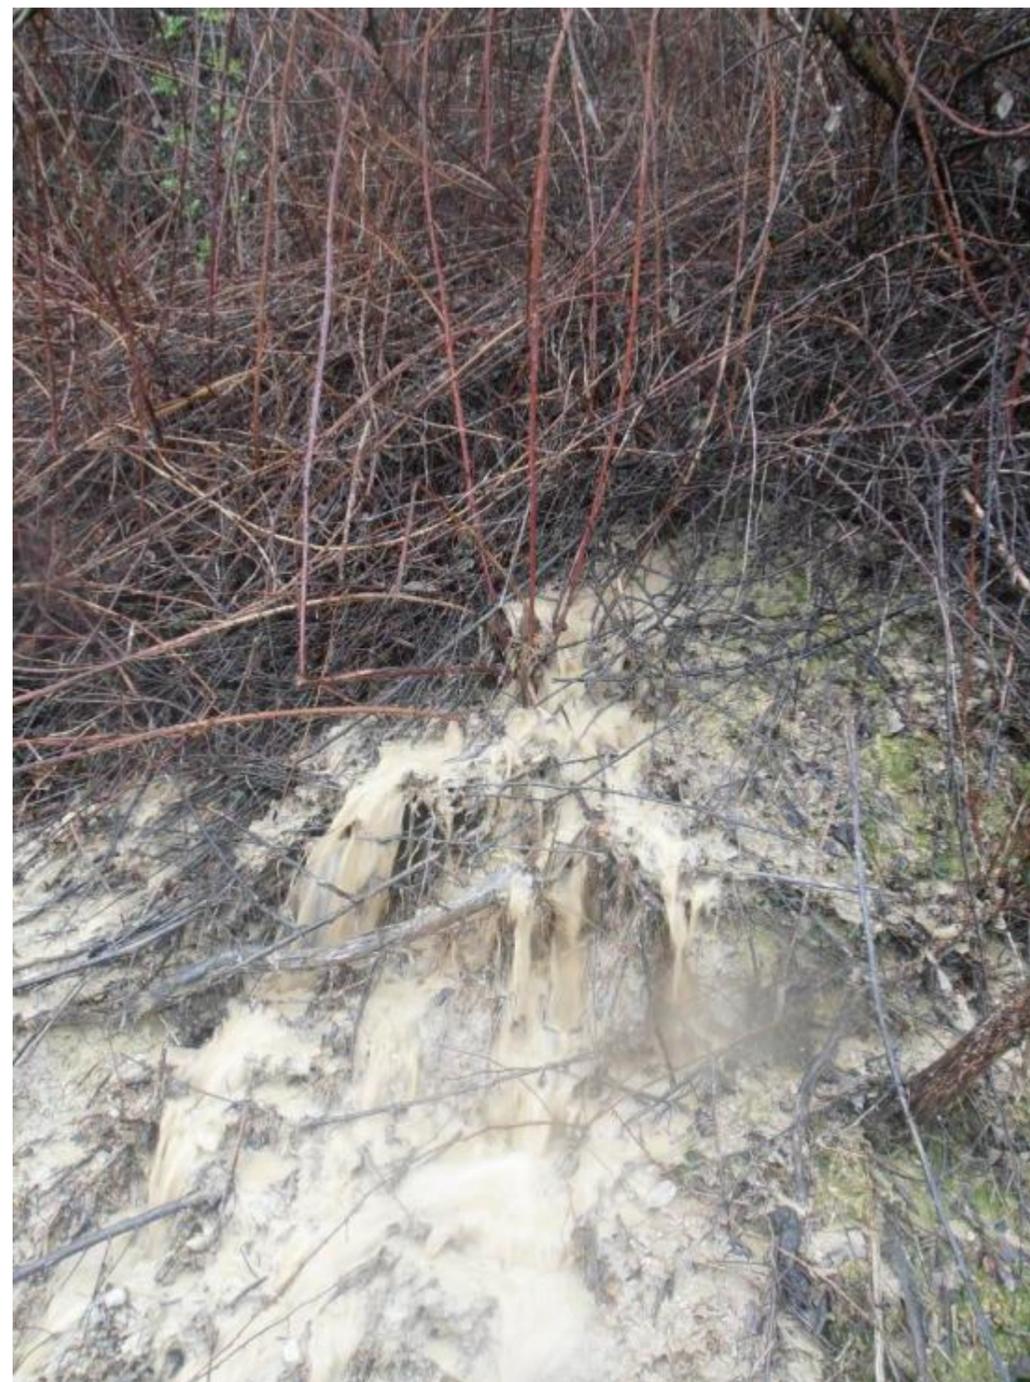
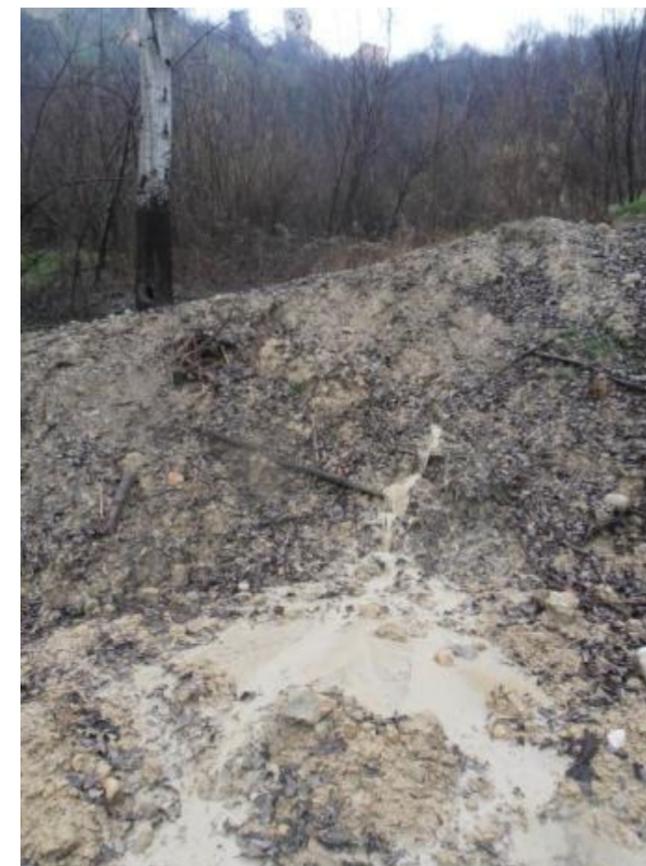
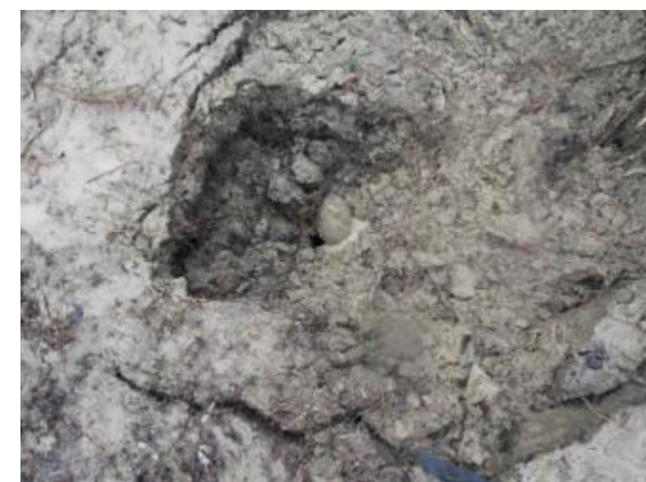
**Evidenti venute di acqua
entro la scarpata naturale in
corrispondenza di una
superficie di distacco tra
zolle di materiale dislocatosi
nel corso dei dissesti del
periodo 1976 -1977, con
significativo trasporto di
materiale fine, indicativo di
circolazione entro circuiti
profondi, non usualmente
percorsi e con parziali
riempimenti**

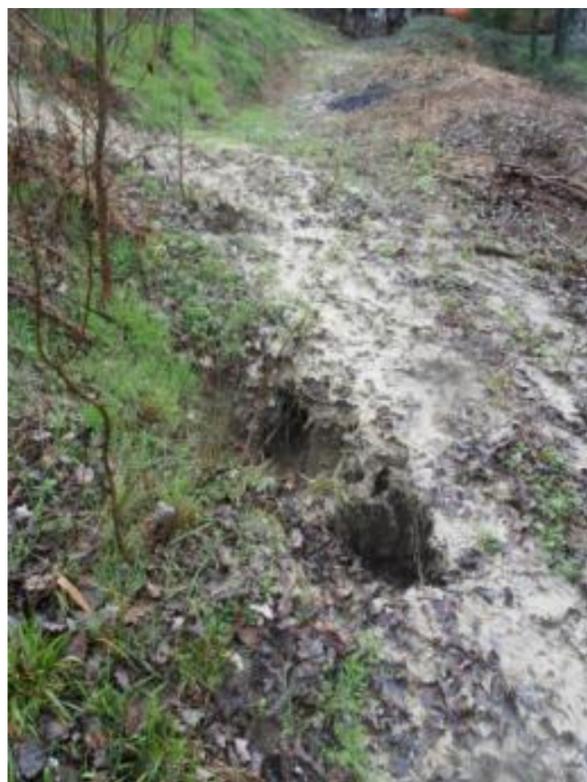
Venute d'acqua lungo scarpate secondarie ed inghiottitoi formatisi lungo i settori sub-pianeggianti o in contropendenza presenti nel settore apicale di alcune zolle manifestatesi in seguito al dissesto del 1976 -1977

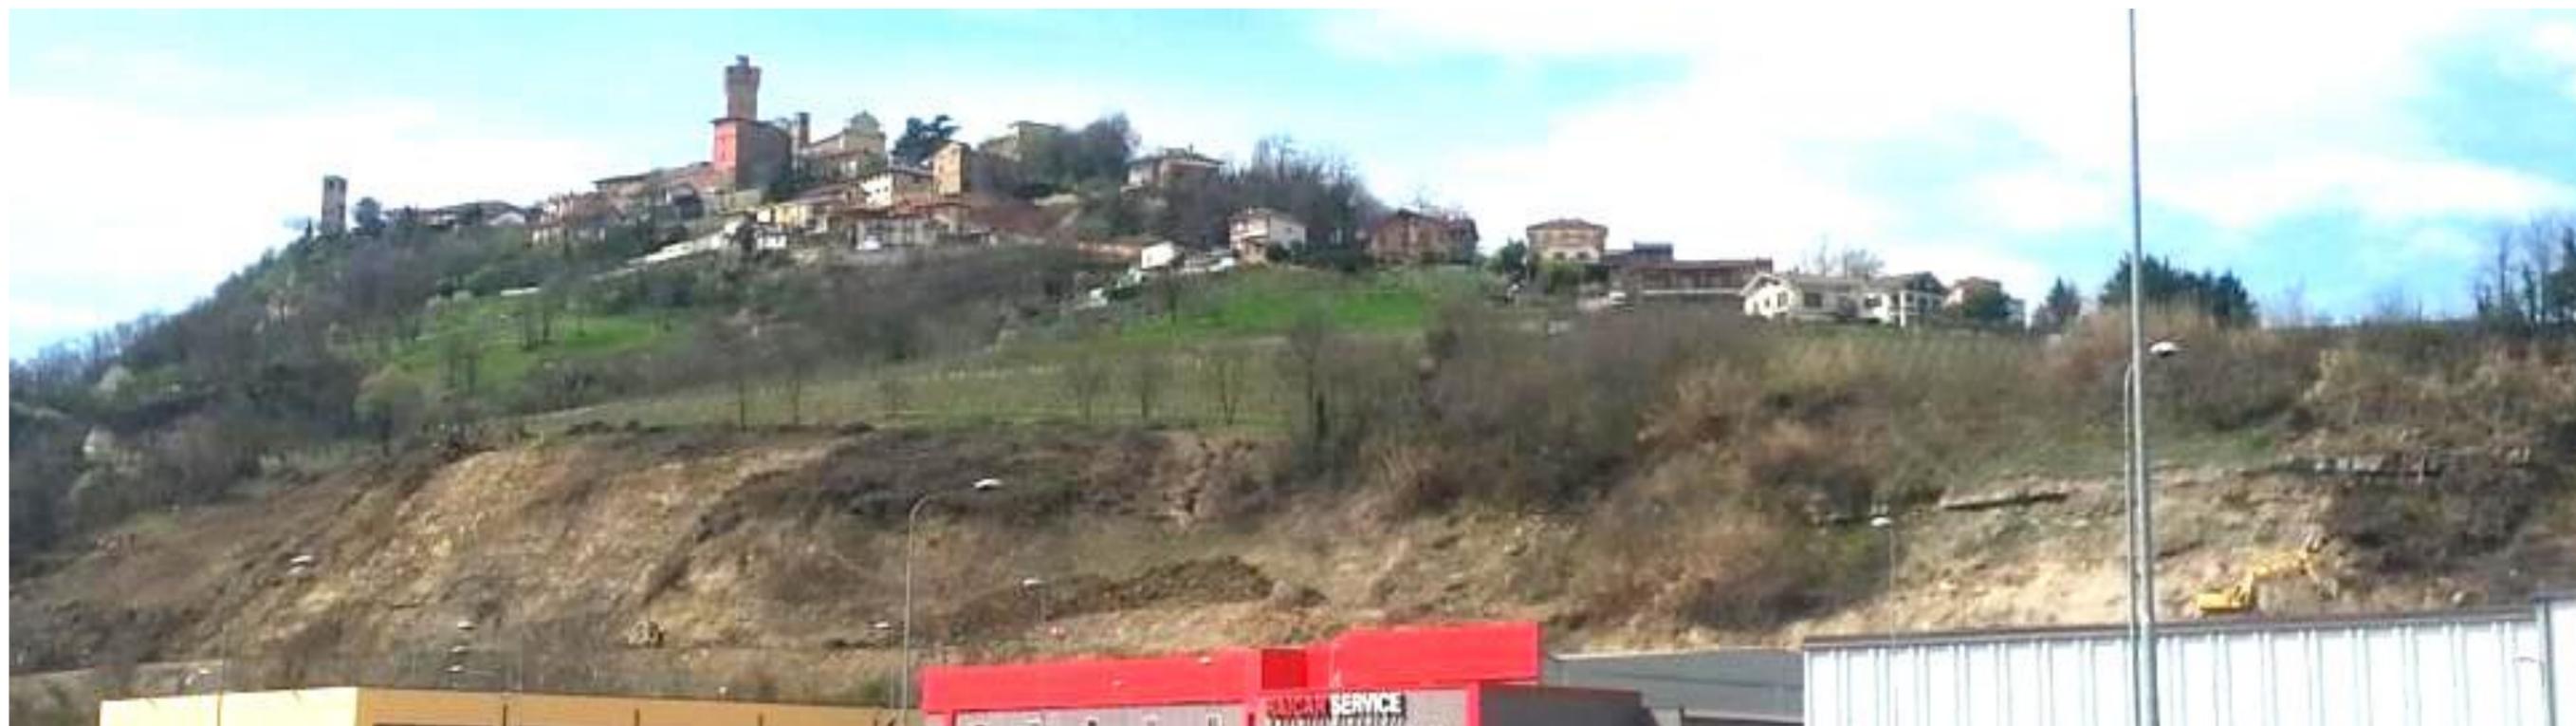
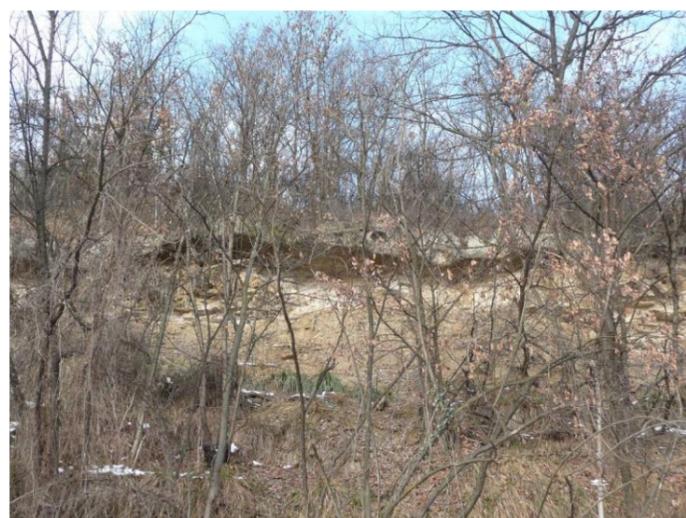
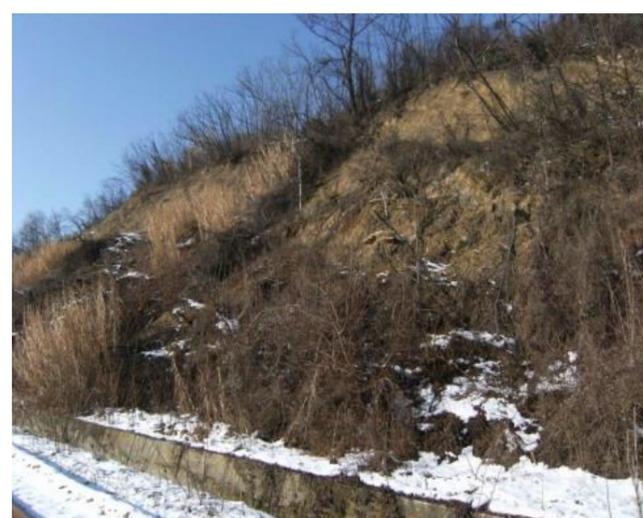
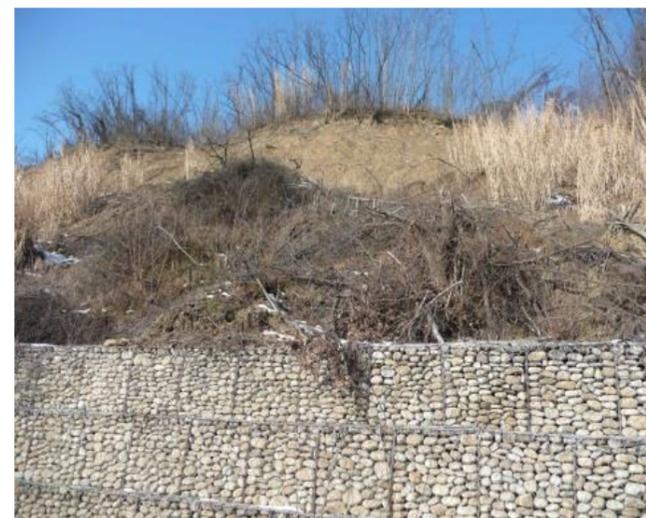
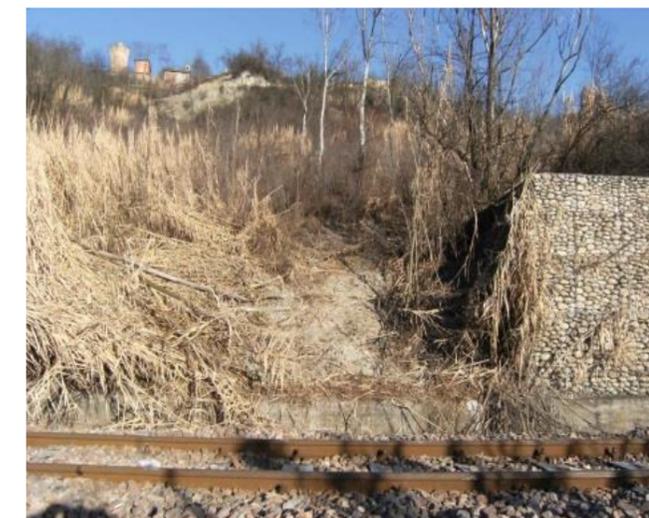
Il settore di intervento ad inizio lavori

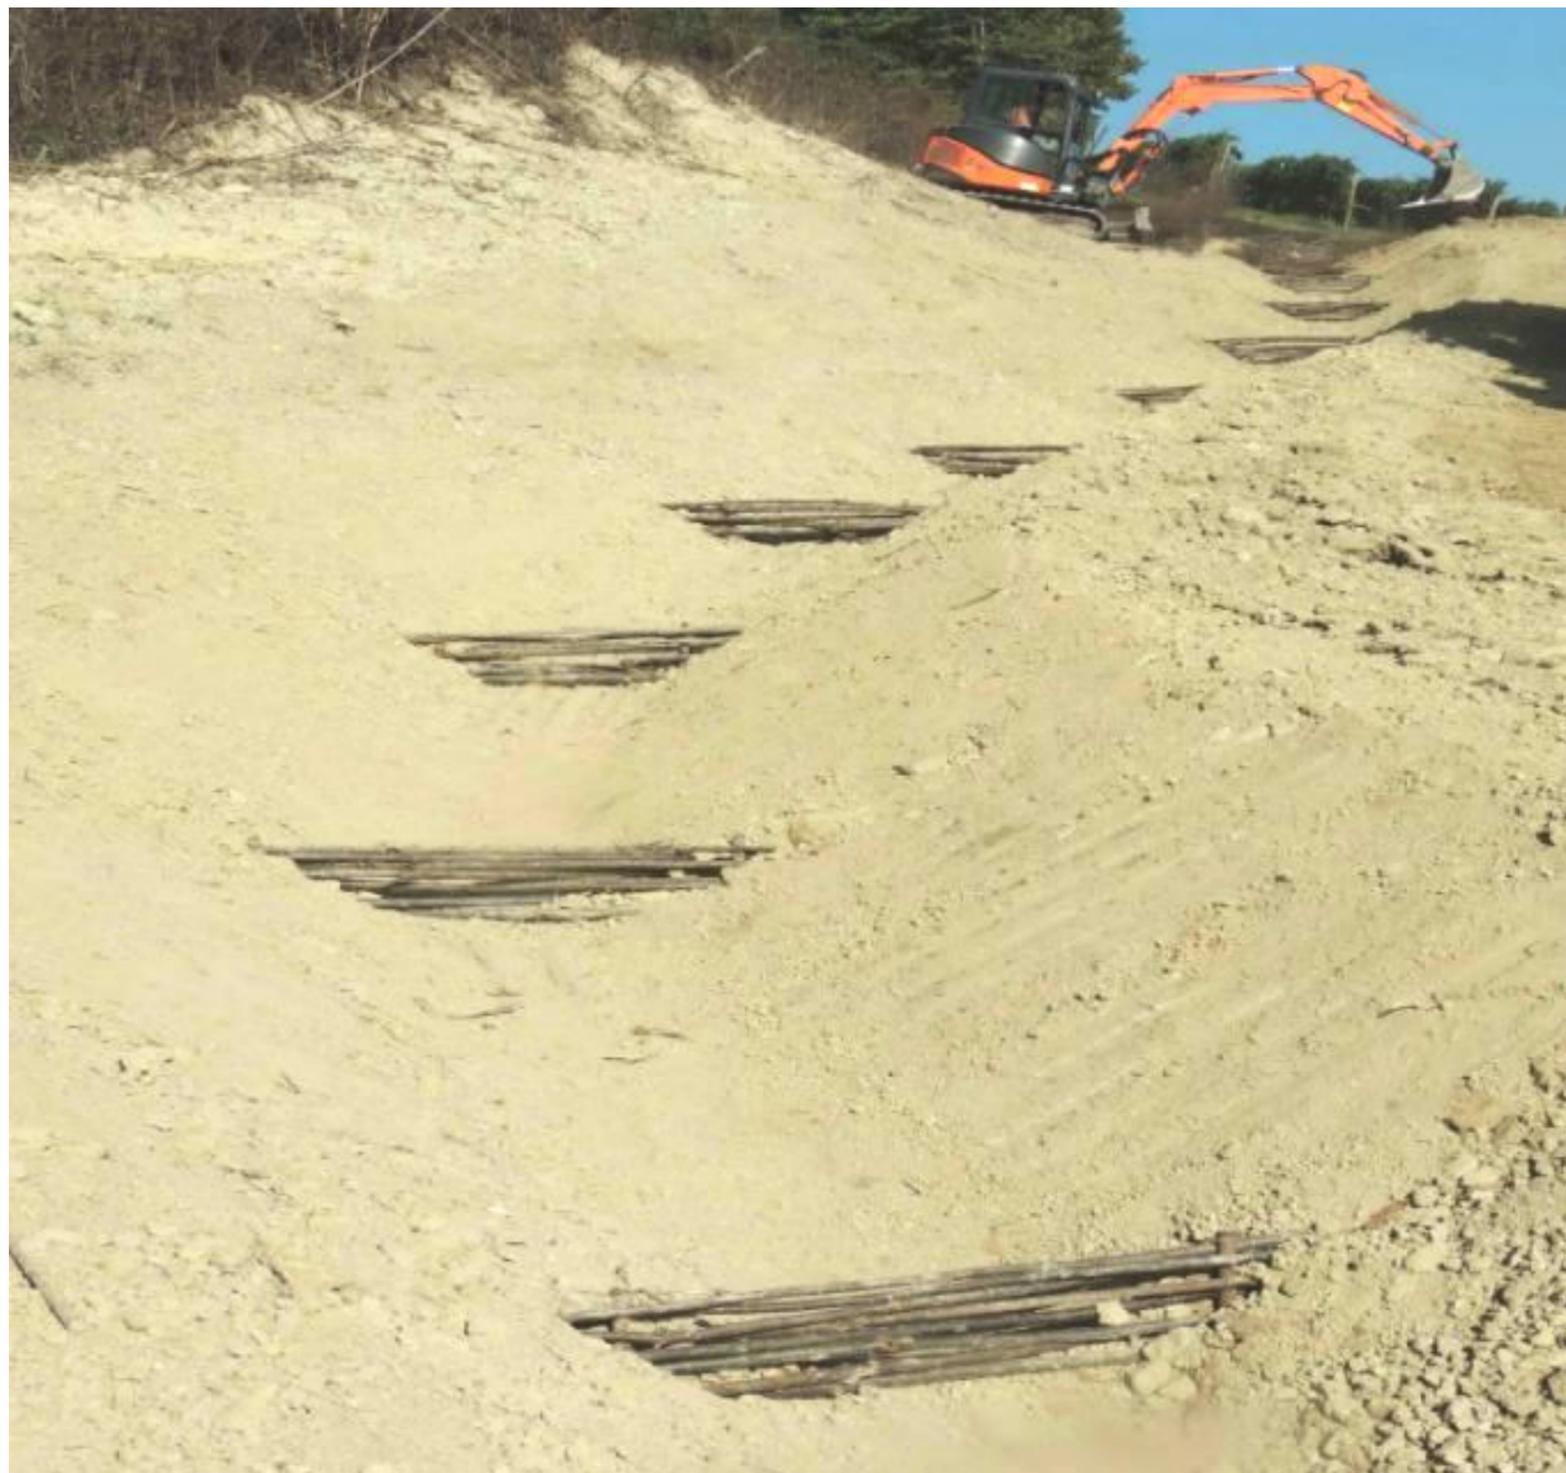
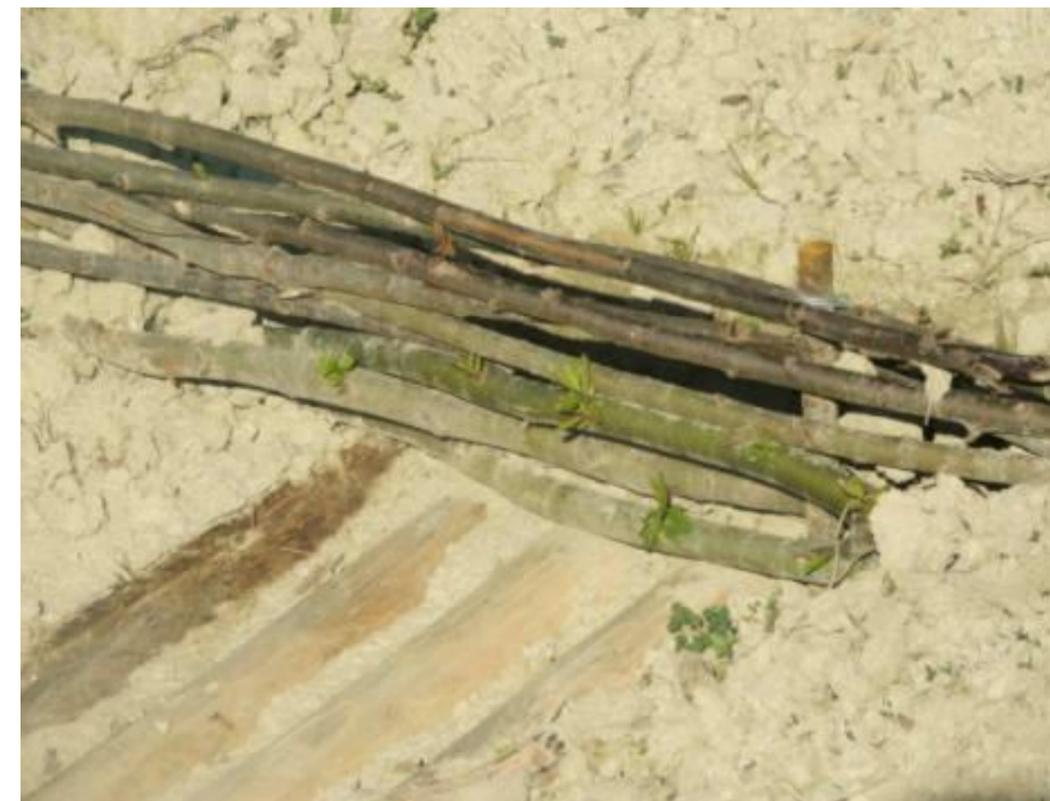
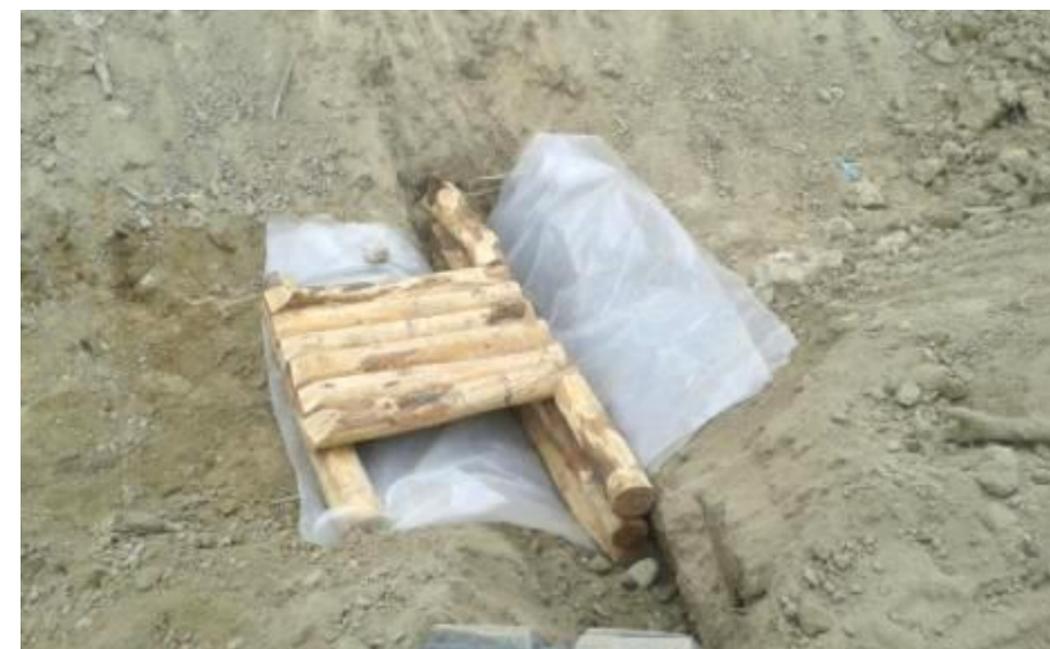
Attuazione dell'intervento (Fase 1)

- Riprofilatura delle scarpate e impostazione canali di regimazione acque superficiali (realizzazione dei presidi di fondo in legname propedeutica alla piantumazione di briglia vegetale)

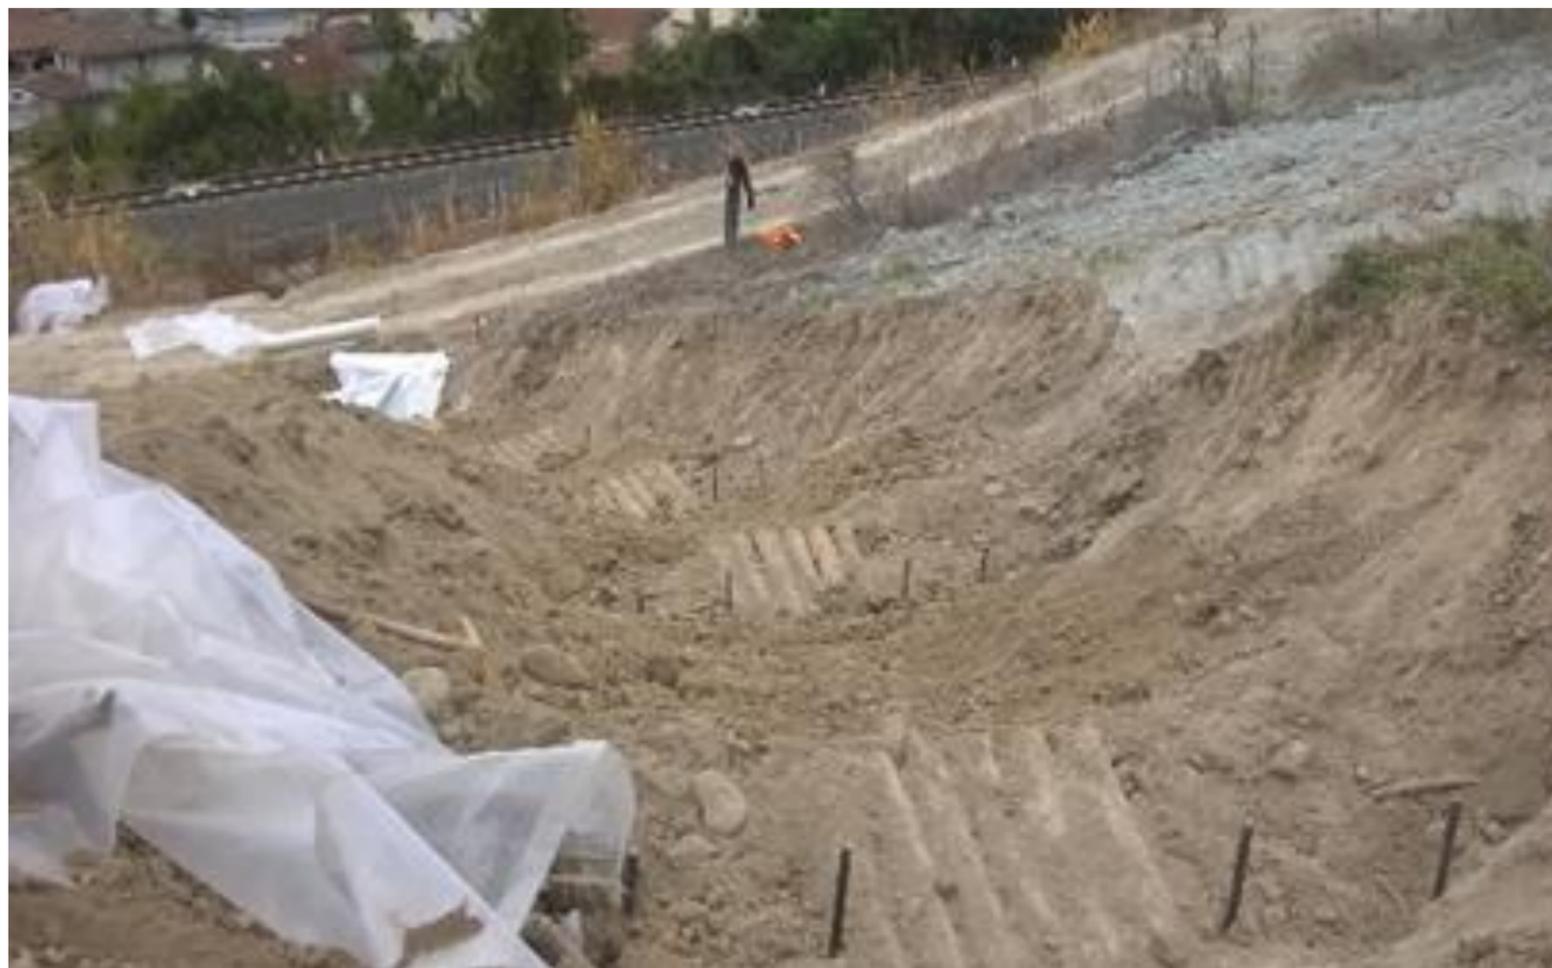
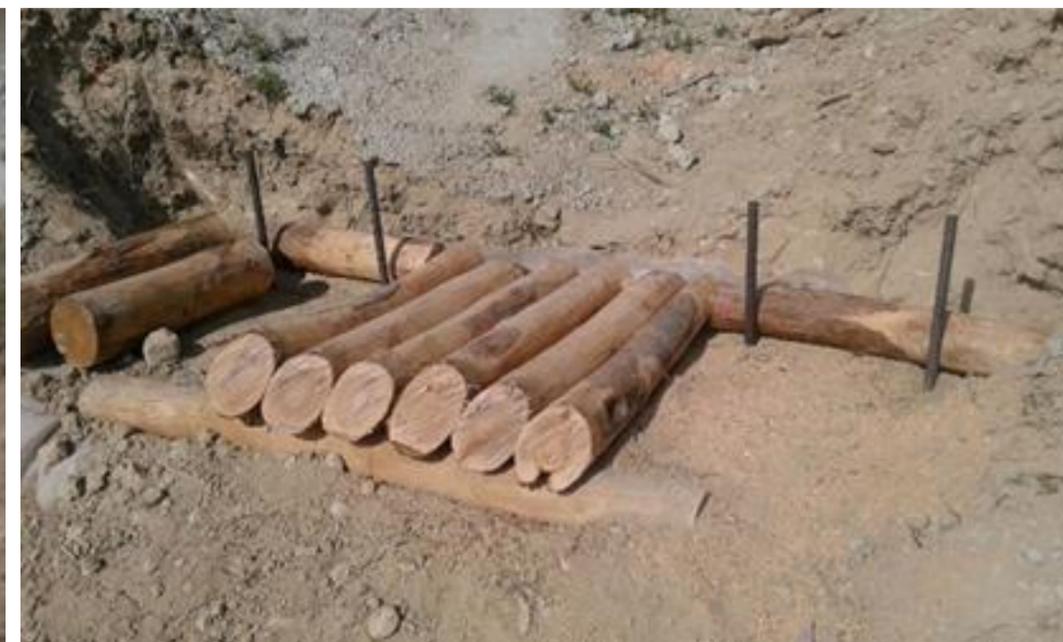
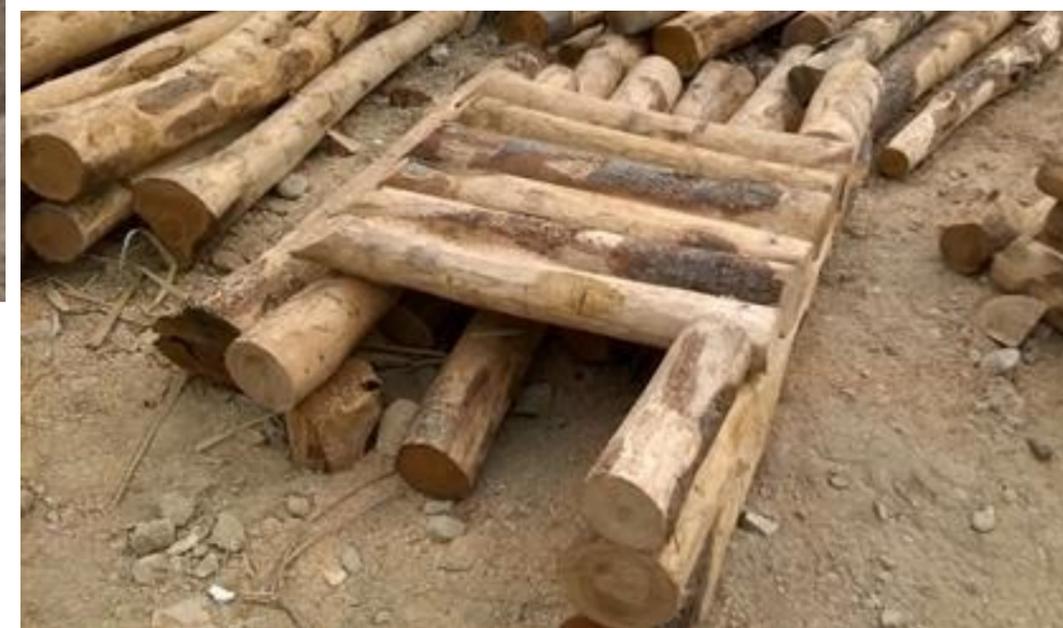
Attuazione dell'intervento (Fase 1)

- Riprofilatura delle scarpate e impostazione canali di regimazione acque superficiali (realizzazione dei presidi di fondo in legname propedeutica alla piantumazione di briglia vegetale)

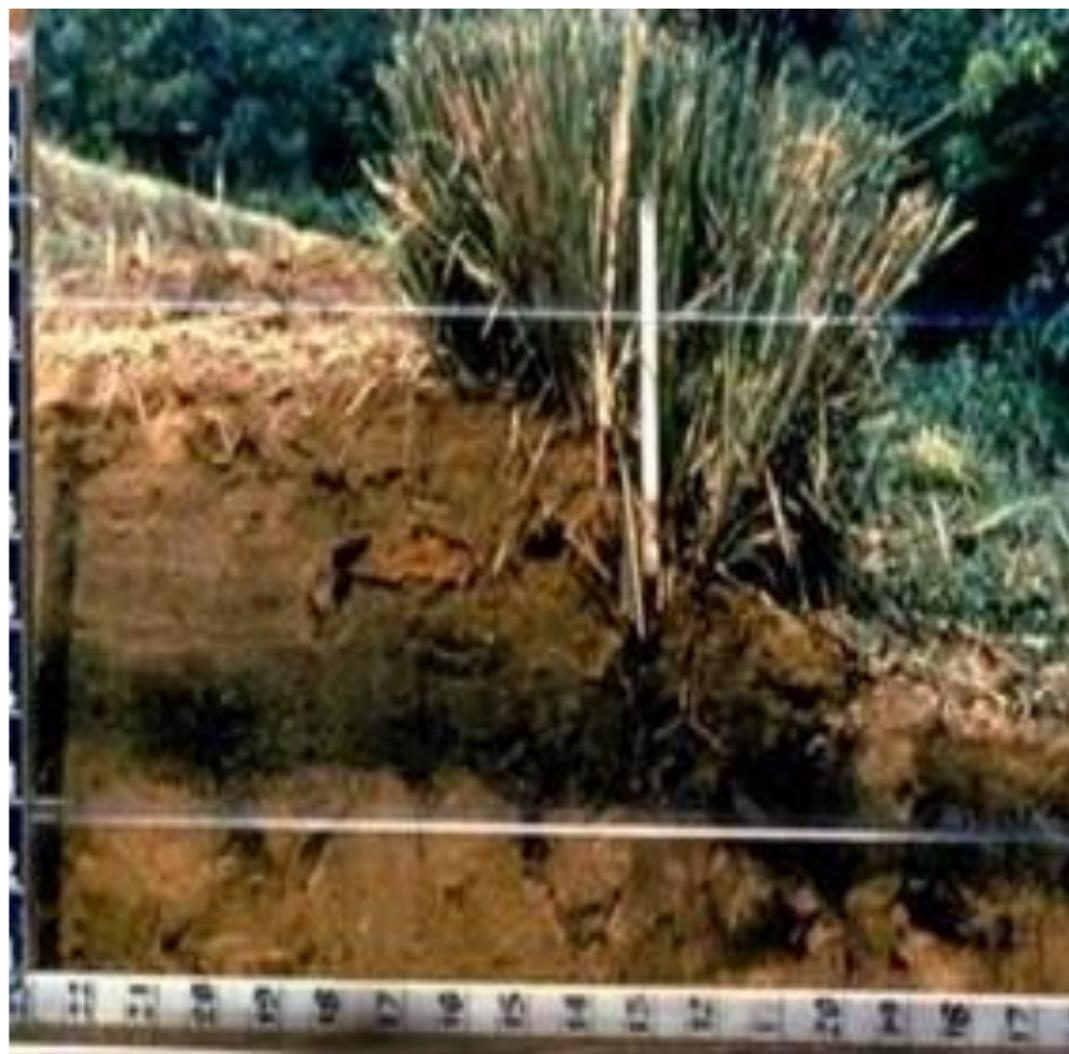
Attuazione dell'intervento (Fase 1): Piantumazione di briglie vegetali realizzate con specie erbacee PRATI ARMATI®

Realizzazione di briglie vegetali per il rallentamento del deflusso idrico e il contenimento dell'erosione, mediante impiego di specie erbacee PRATI ARMATI® caratterizzate da elevato sviluppo radicale atto a garantire un profondo ancoraggio al versante.

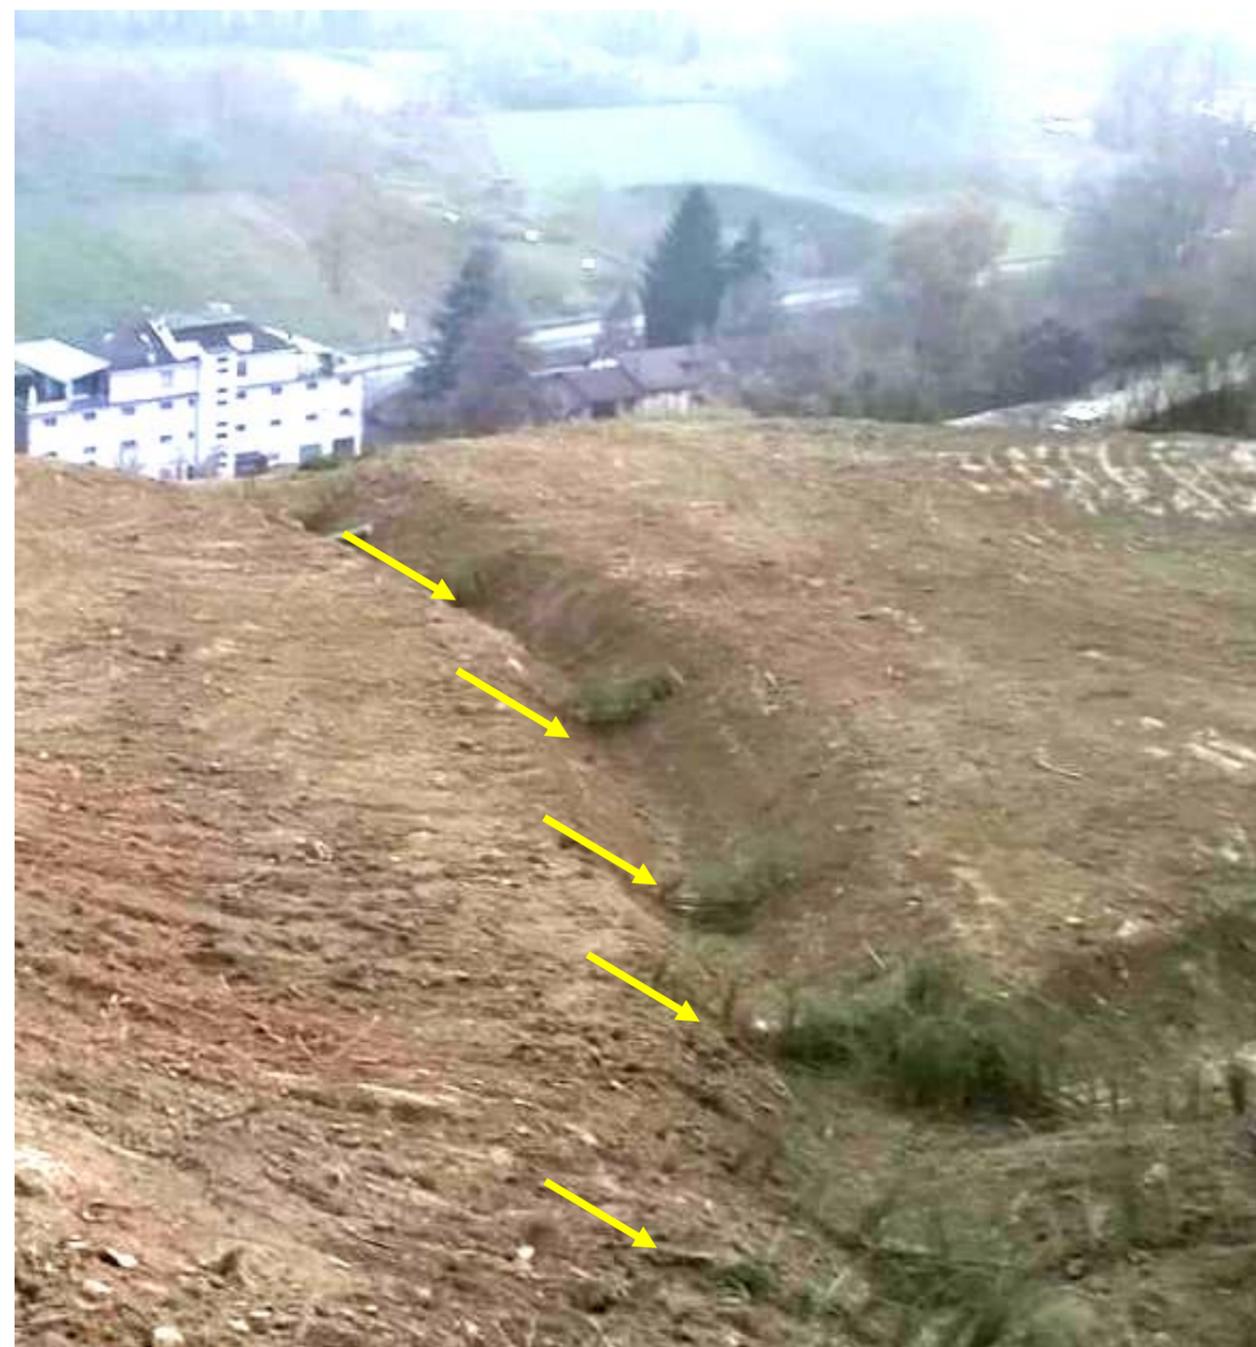
Attuazione dell'intervento (Fase 1) piantumazione briglie vegetali

- Canalette con palificate, viminate e briglie vegetali realizzate con piante a radicazione profonda. Le frecce gialle indicano le briglie vegetali. Ad attecchimento e sviluppo avvenuti, le briglie vegetali rallentano la velocità dell'acqua, fungono da filtro a eventuale materiale solido trasportato, preservando la funzionalità dell'opera di captazione e riducendo gli interventi manutentivi.
