**Linea ferroviaria Alba - Bra
Cantiere di Santa Vittoria d'Alba
Caso applicativo di tecniche tradizionali di consolidamento
del versante abbinate alla protezione antierosiva mediante
specie erbacee a radicazione profonda**

Ing. Andrea Demicheli

*R.F.I. S.p.A. - Direzione Territoriale Produzione Torino
S.O. Ingegneria*

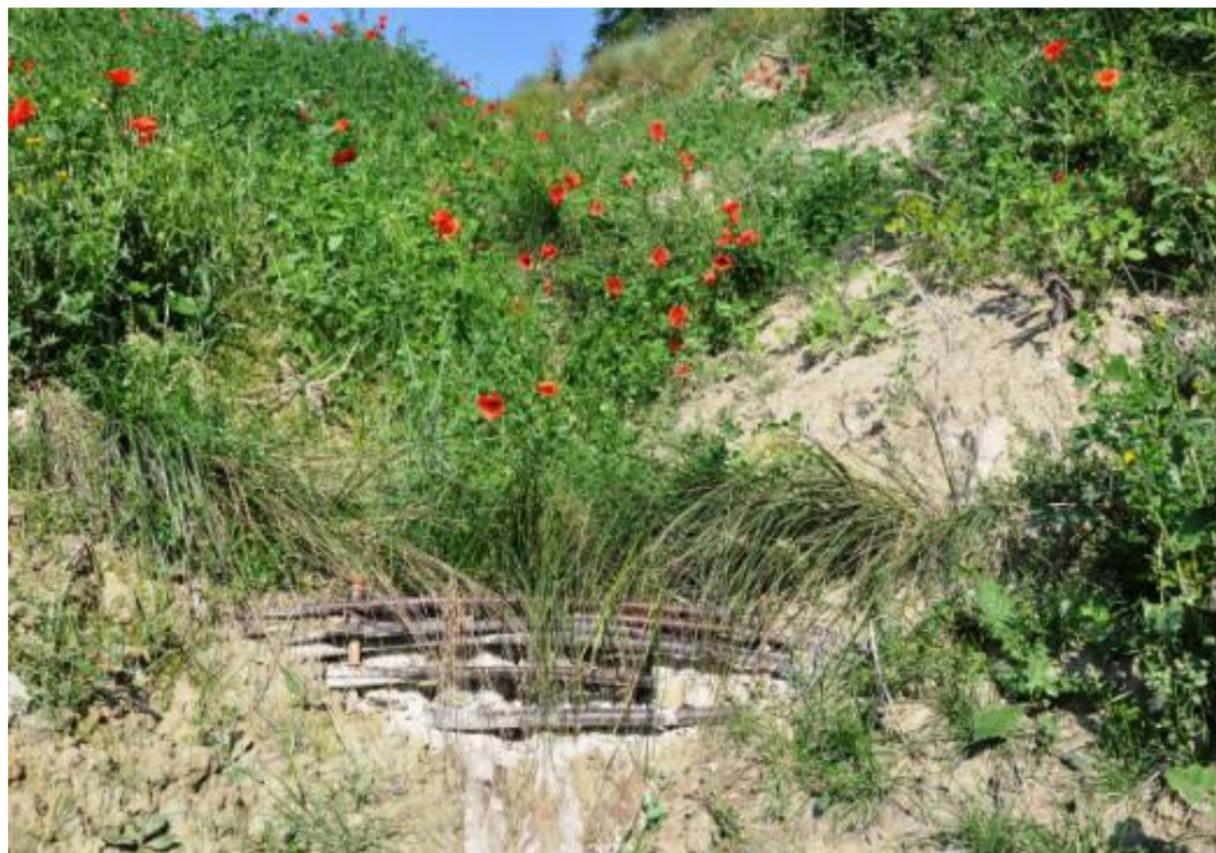
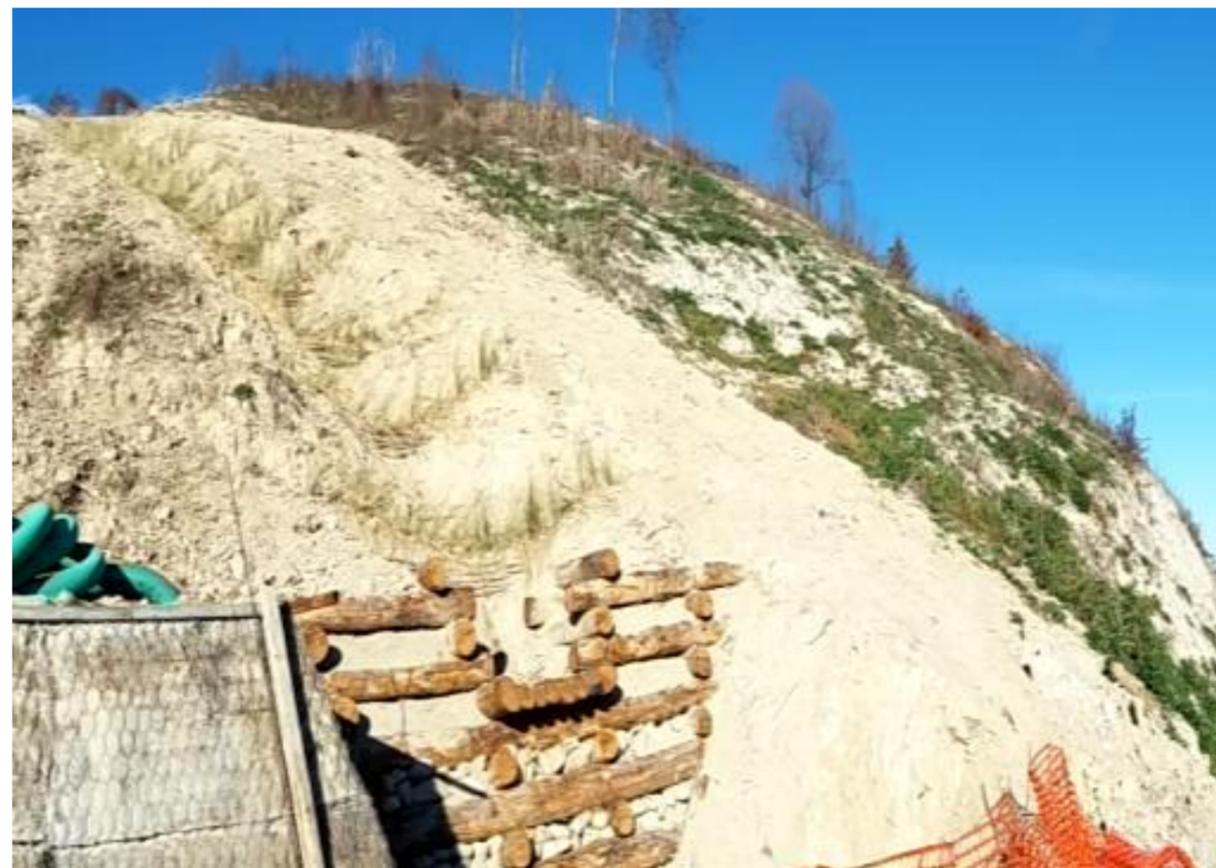
Attuazione dell'intervento (Fase 1)

- Costruzione delle opere accessorie al sistema di captazione superficiale (briglie) realizzate con tecniche di ingegneria naturalistica e mediante trapianto di una particolare specie erbacea a radicazione profonda

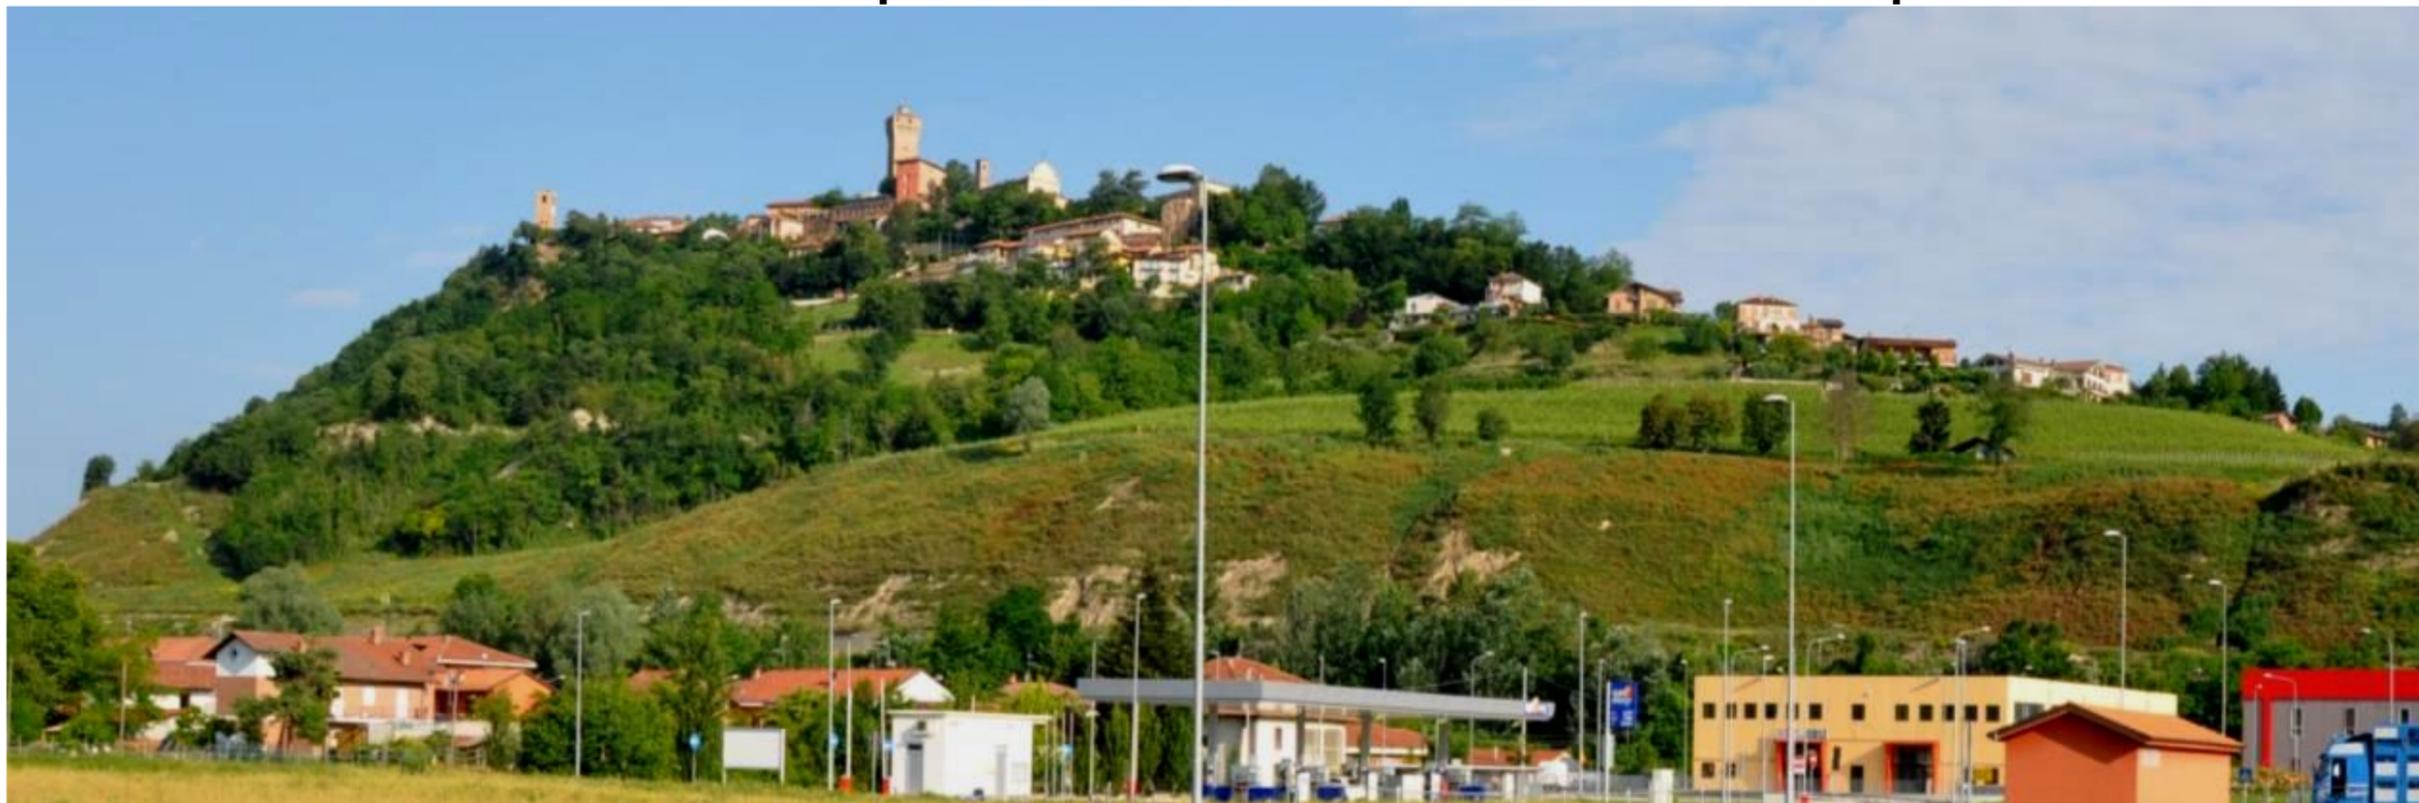
Inerbimento con funzione antierosiva di impermeabilizzazione del versante mediante la tecnica PRATI ARMATI®

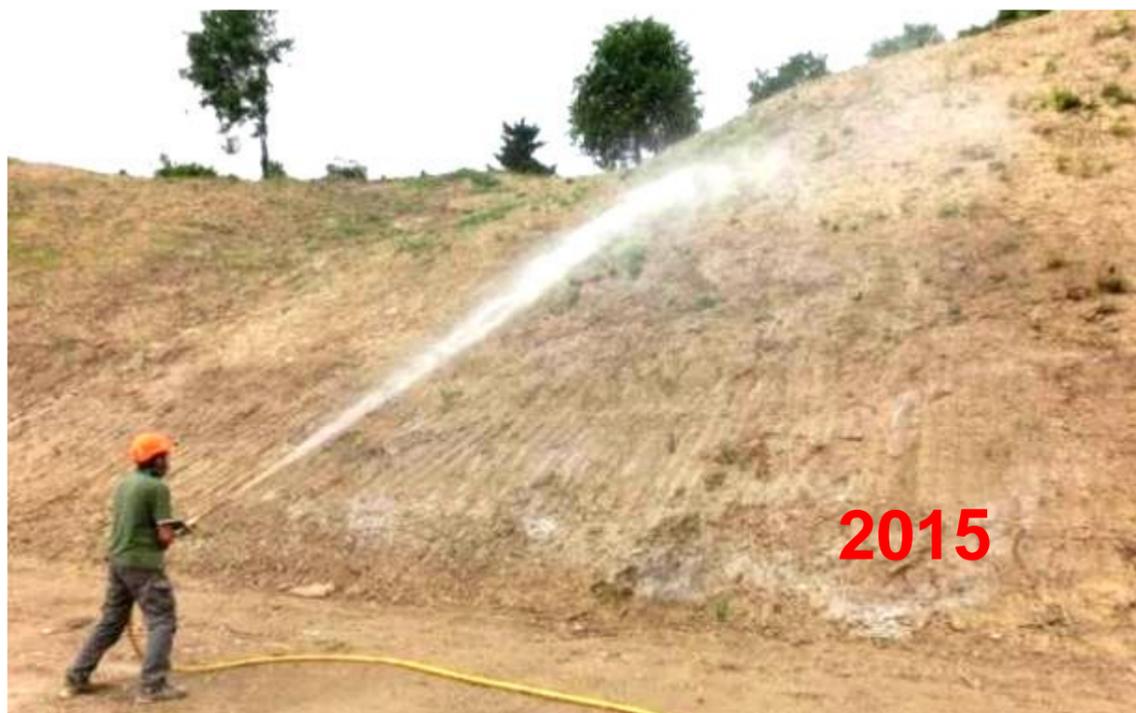
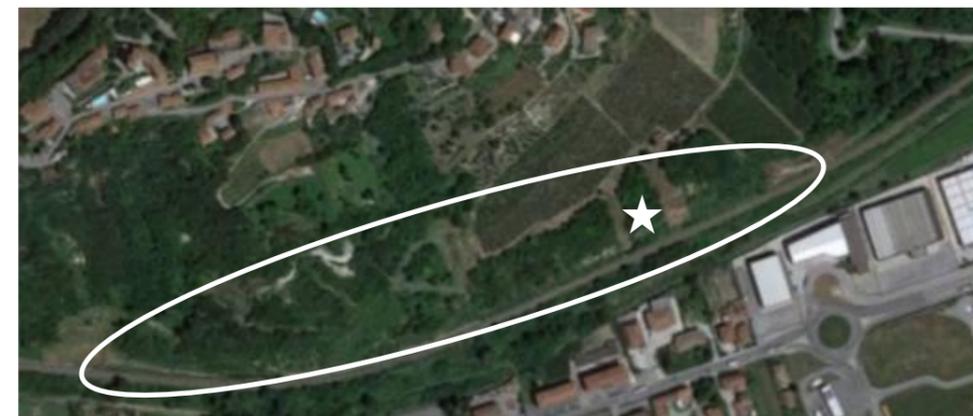
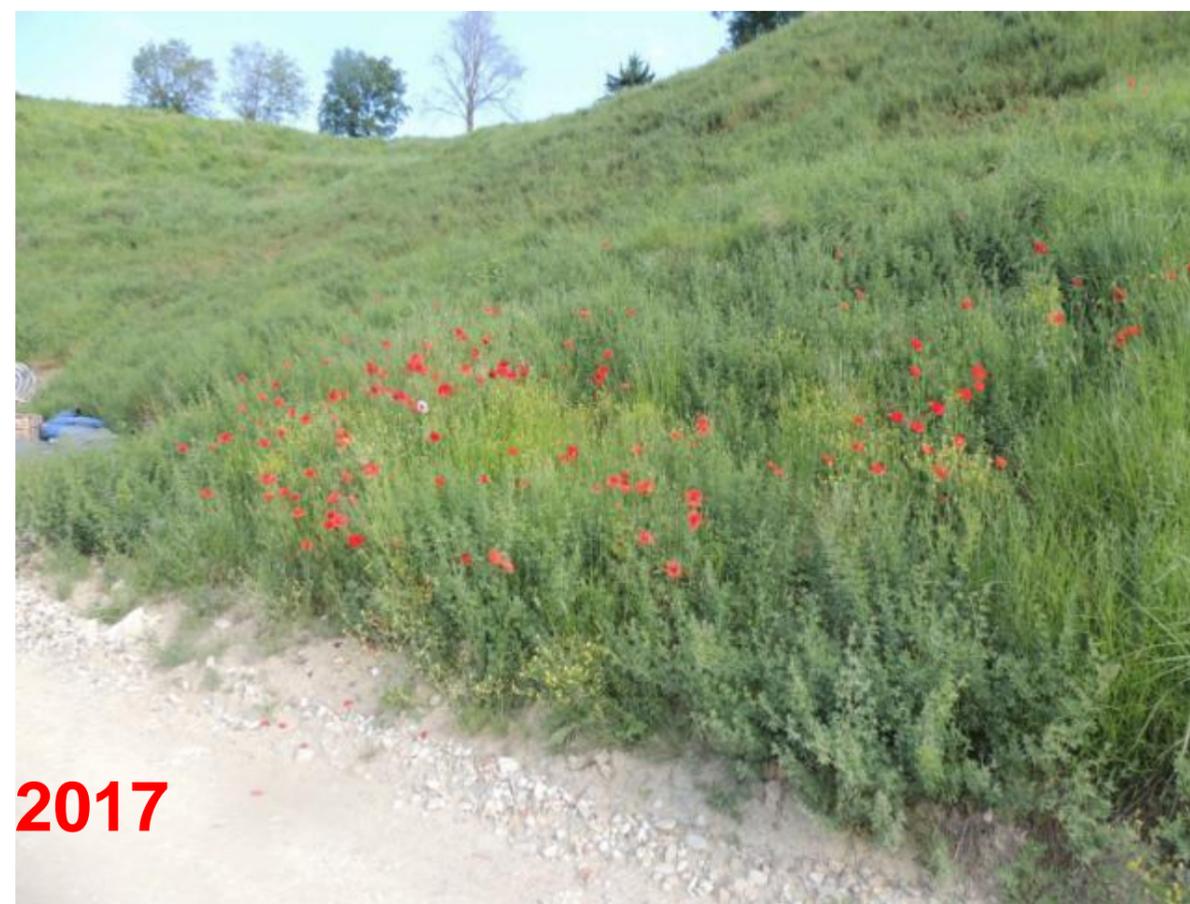
Risultati dell'intervento antierosivo e di impermeabilizzazione del versante a giugno 2016 e giugno 2017

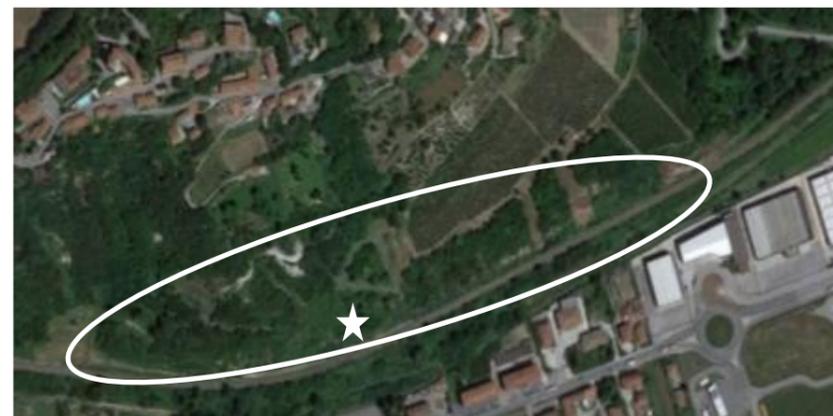
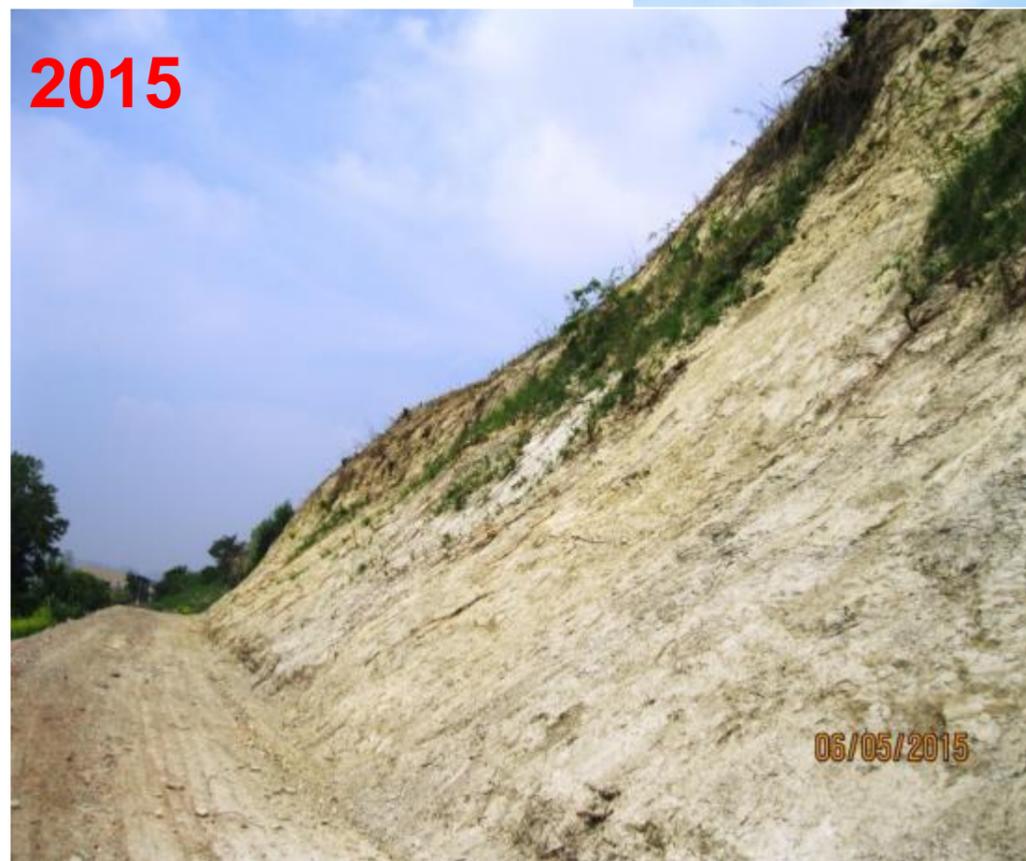
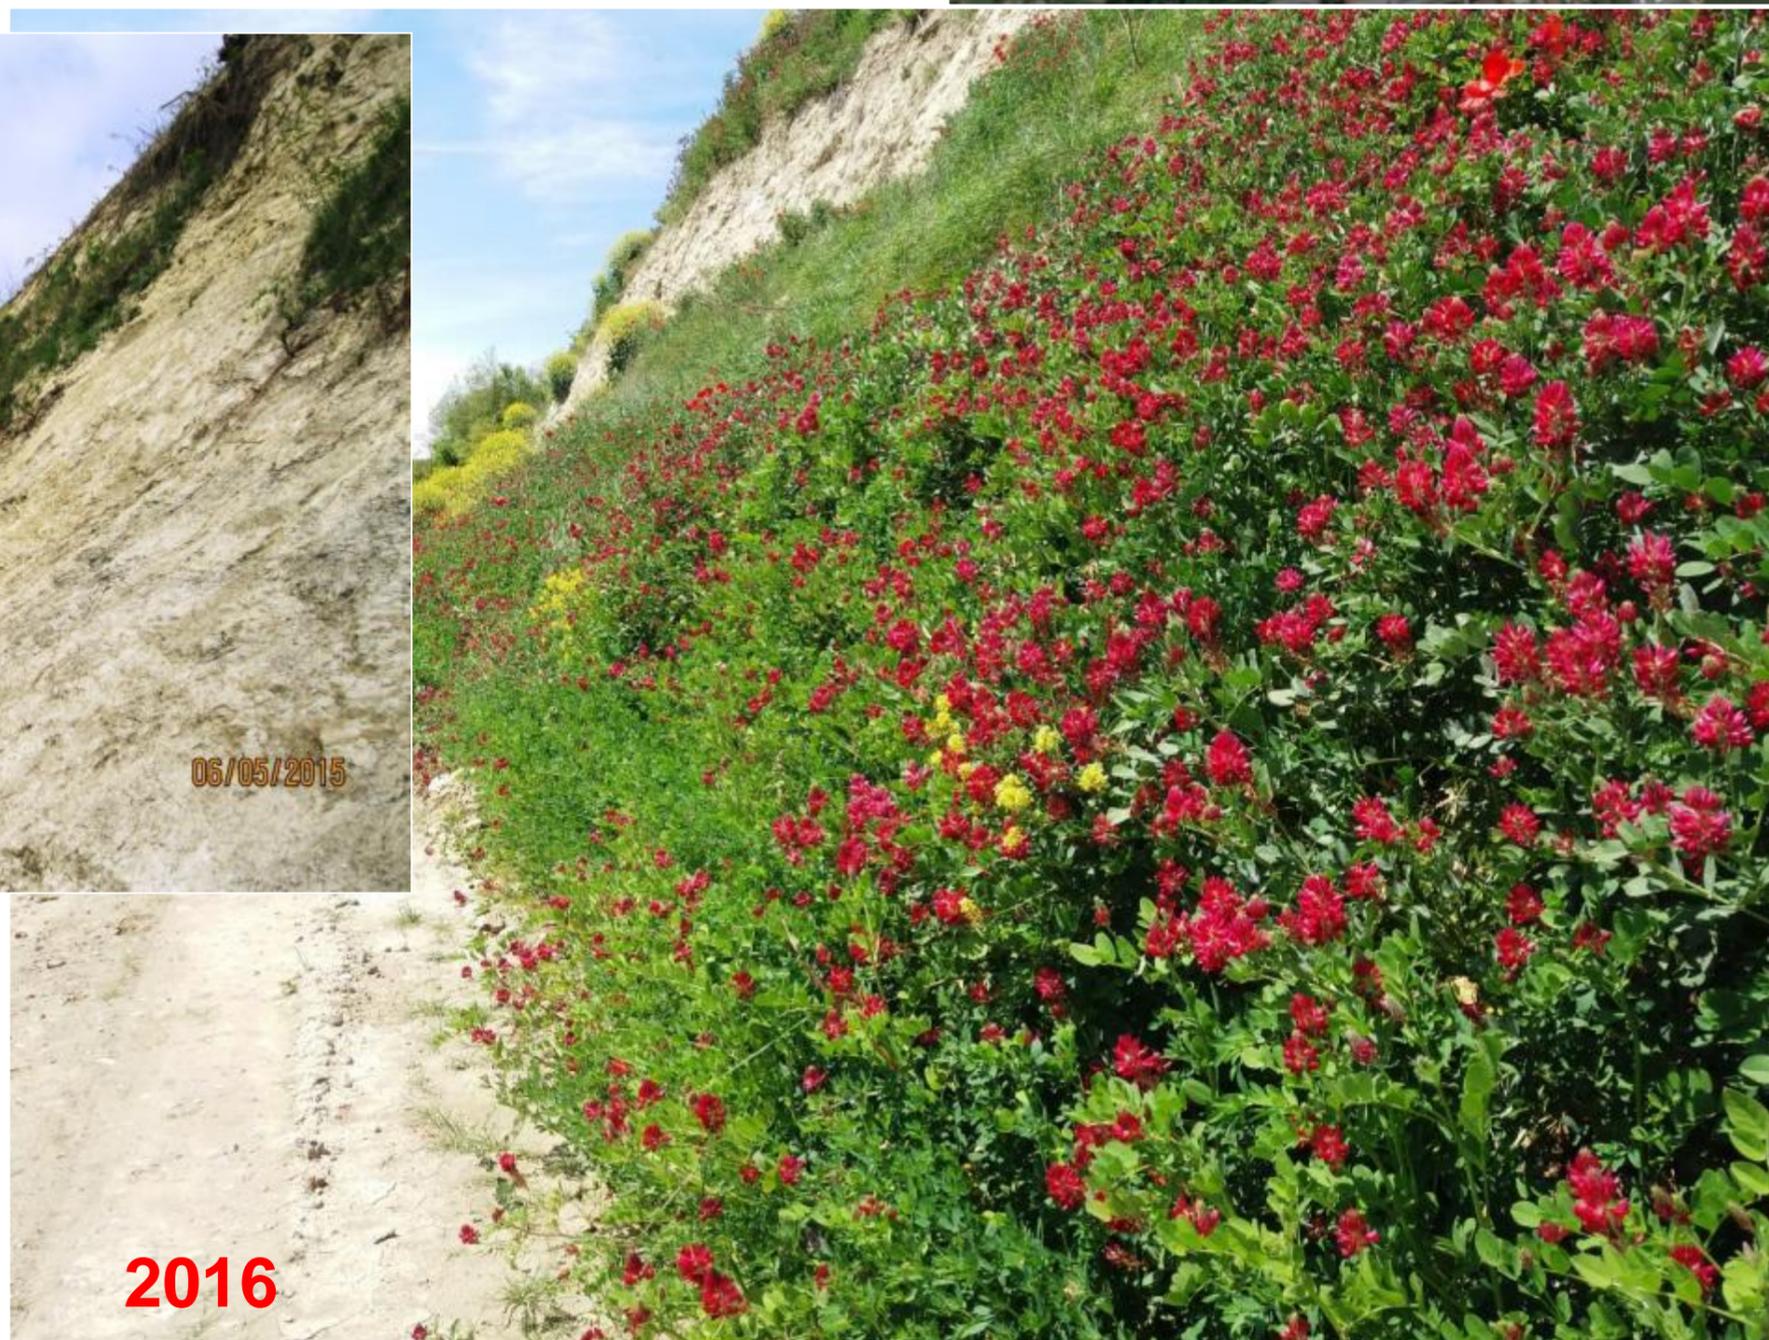
Risultati dell'intervento antierosivo e di impermeabilizzazione del versante a giugno 2016

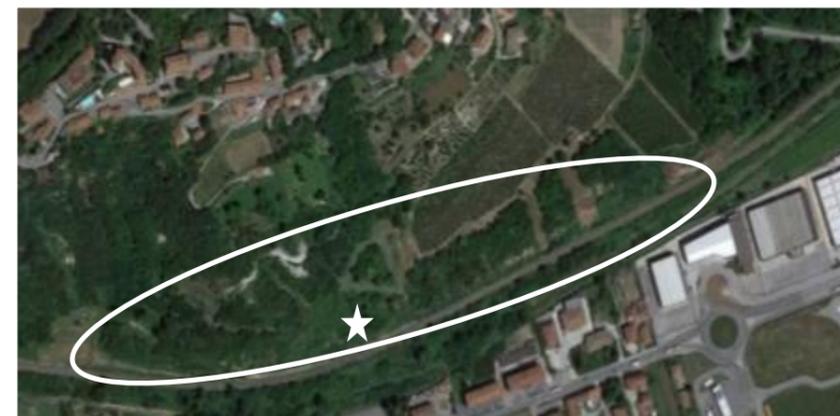
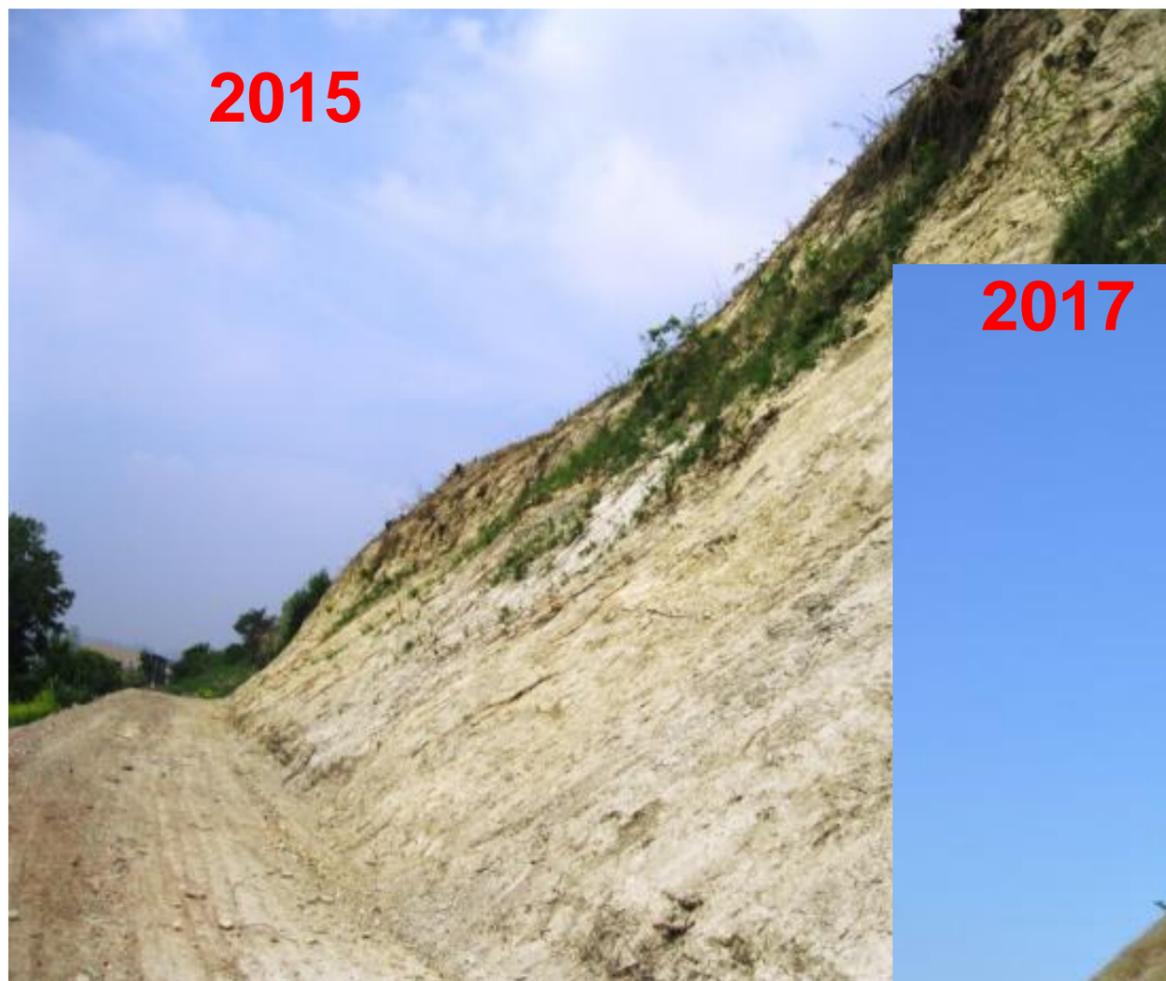
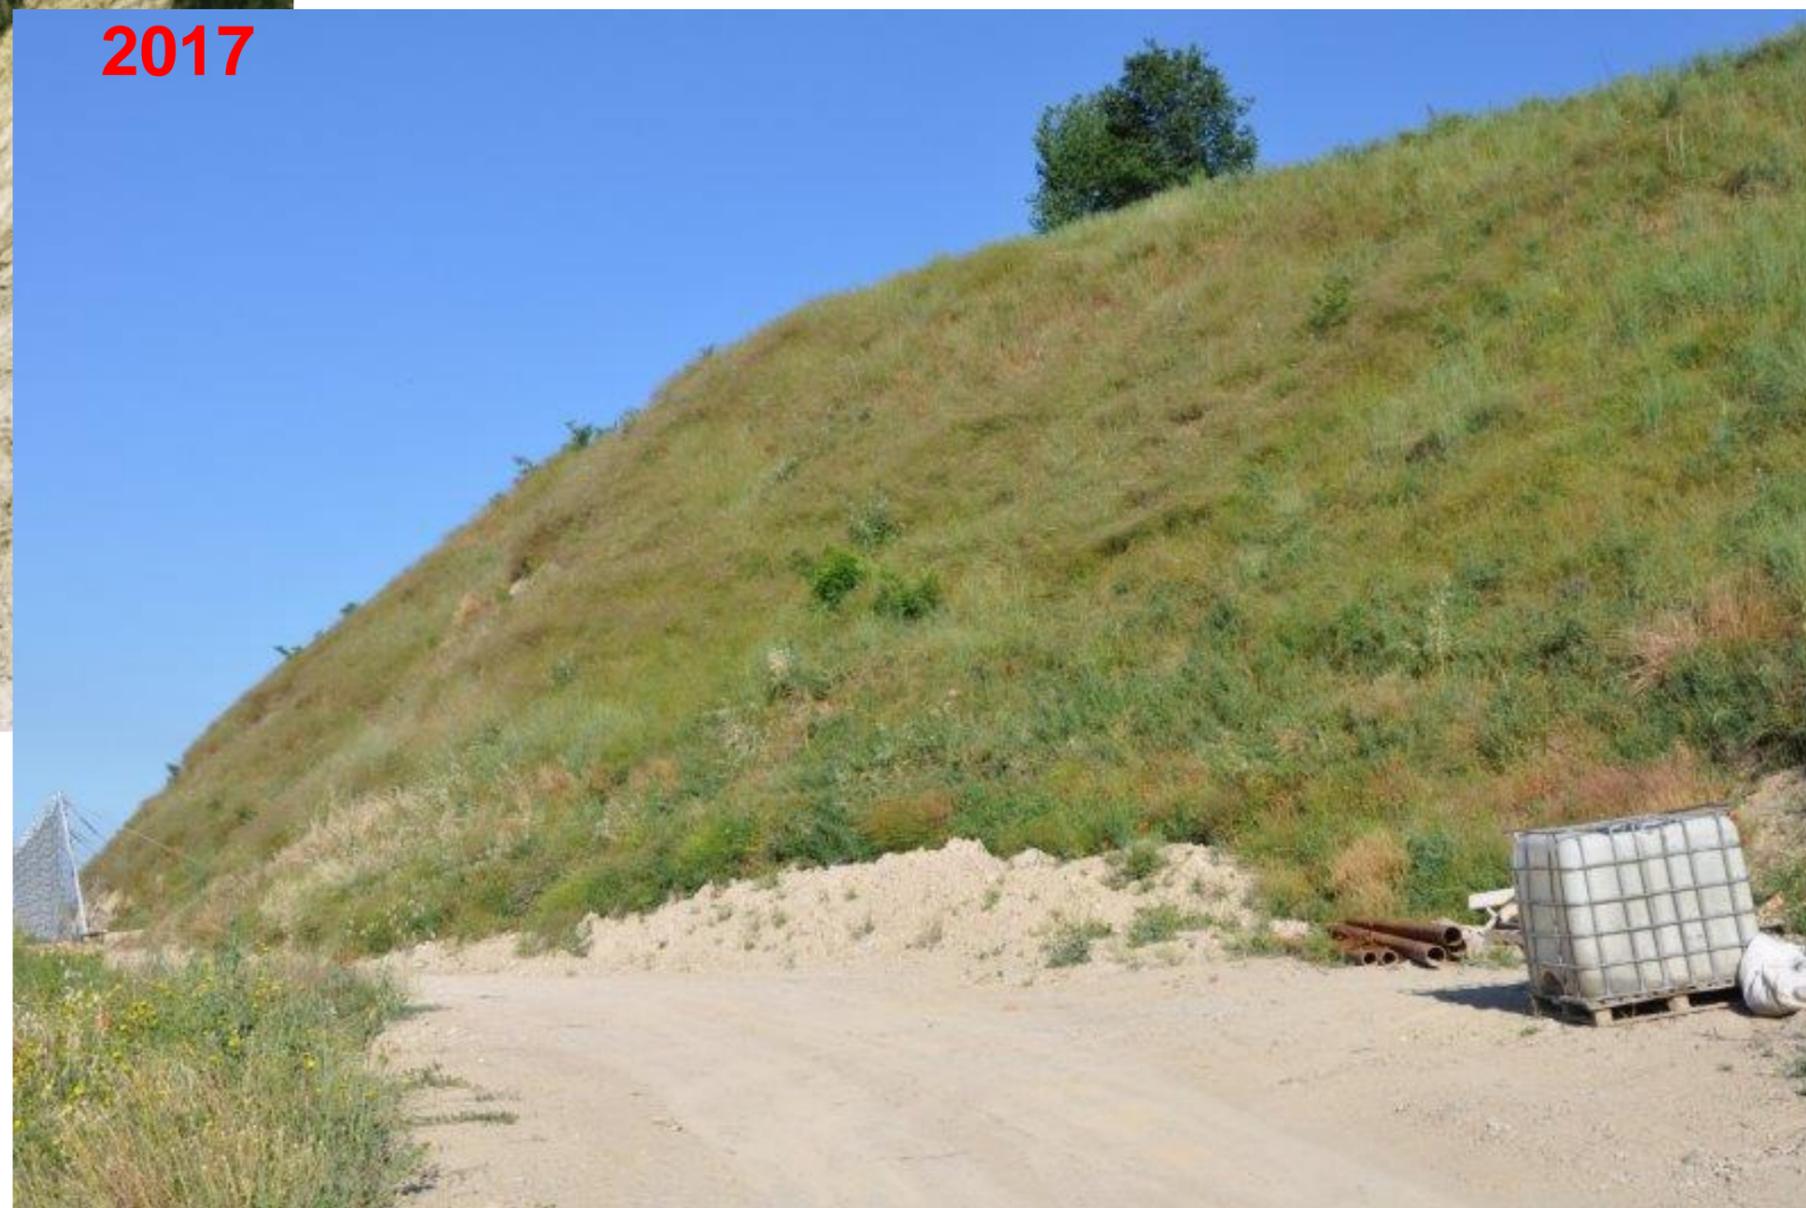
Risultati dell'intervento antierosivo e di impermeabilizzazione del versante a giugno 2017

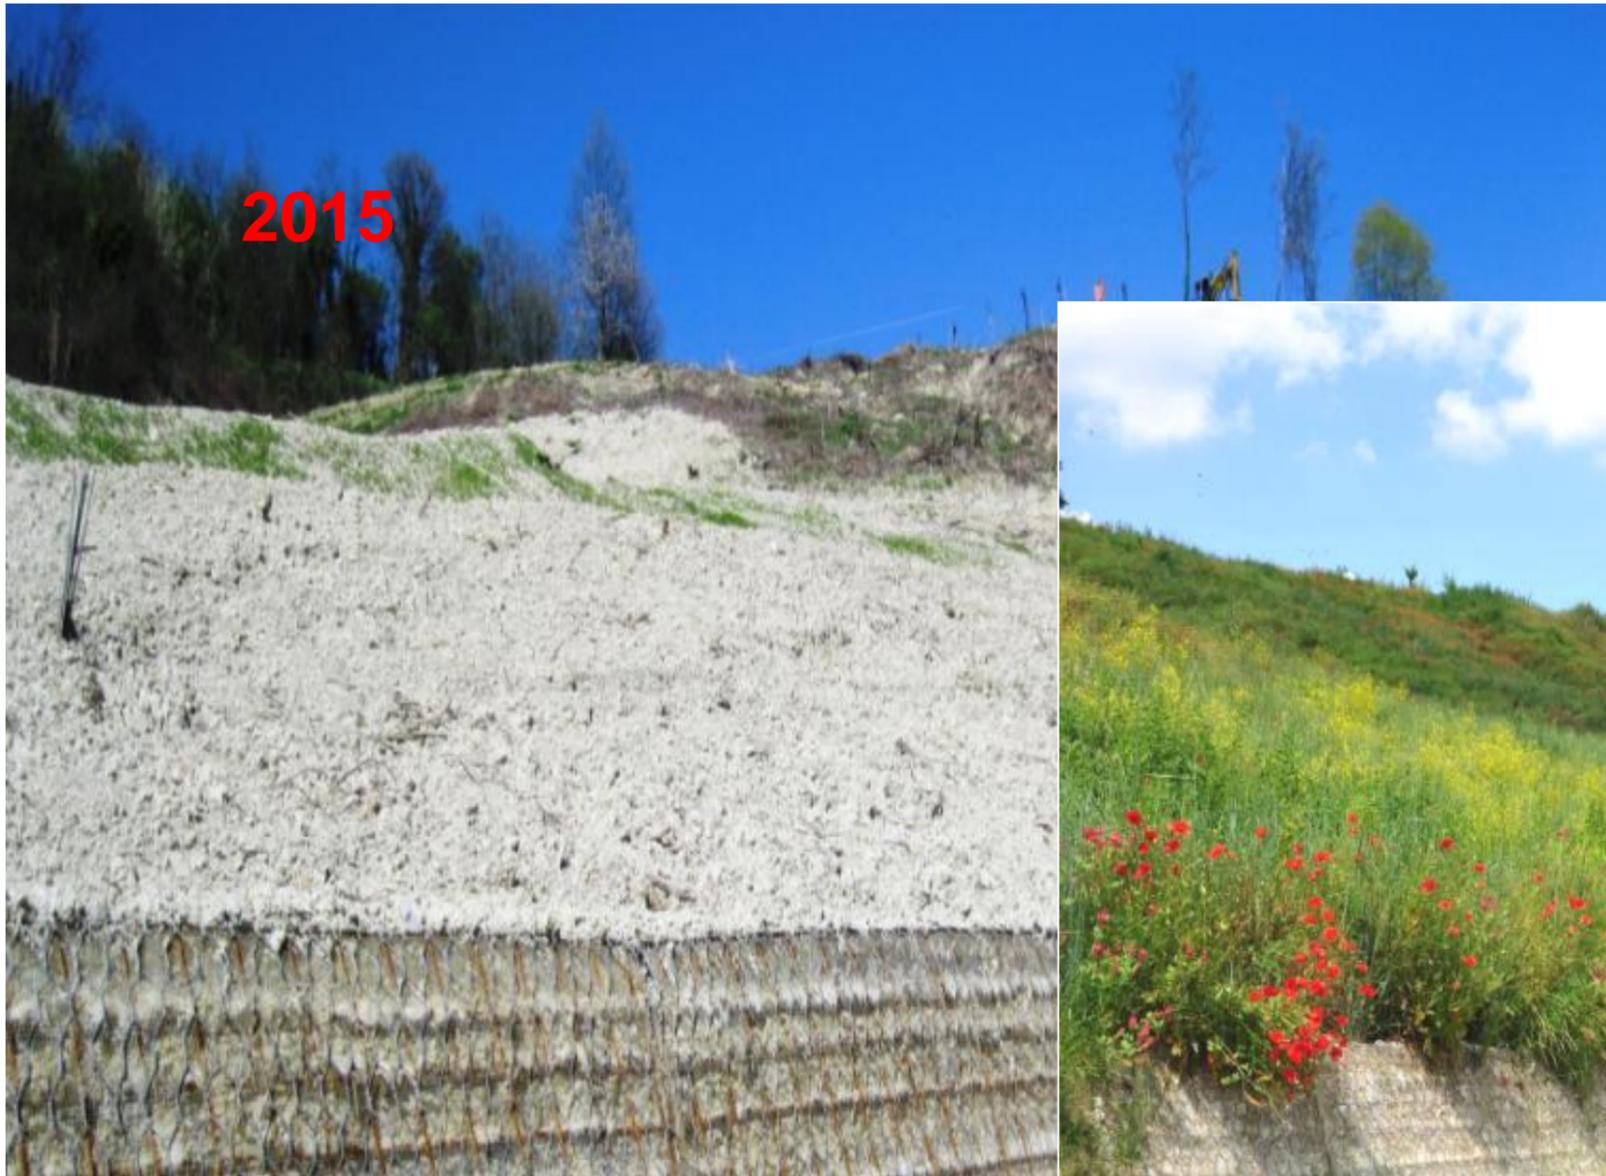
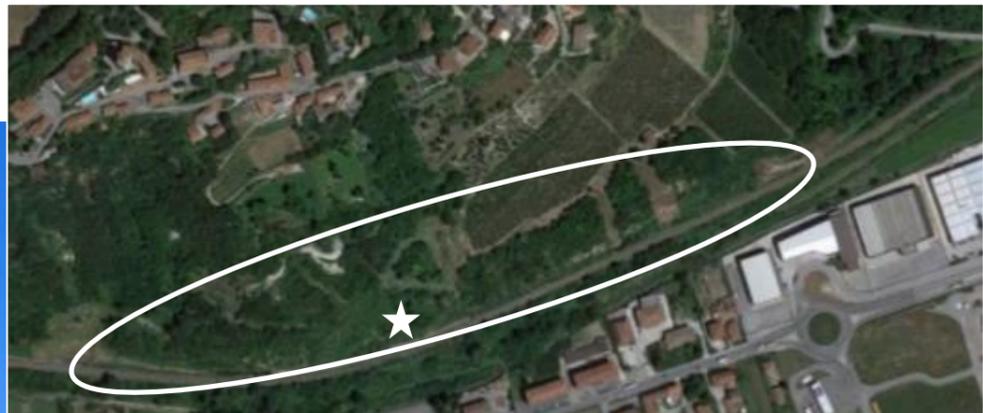
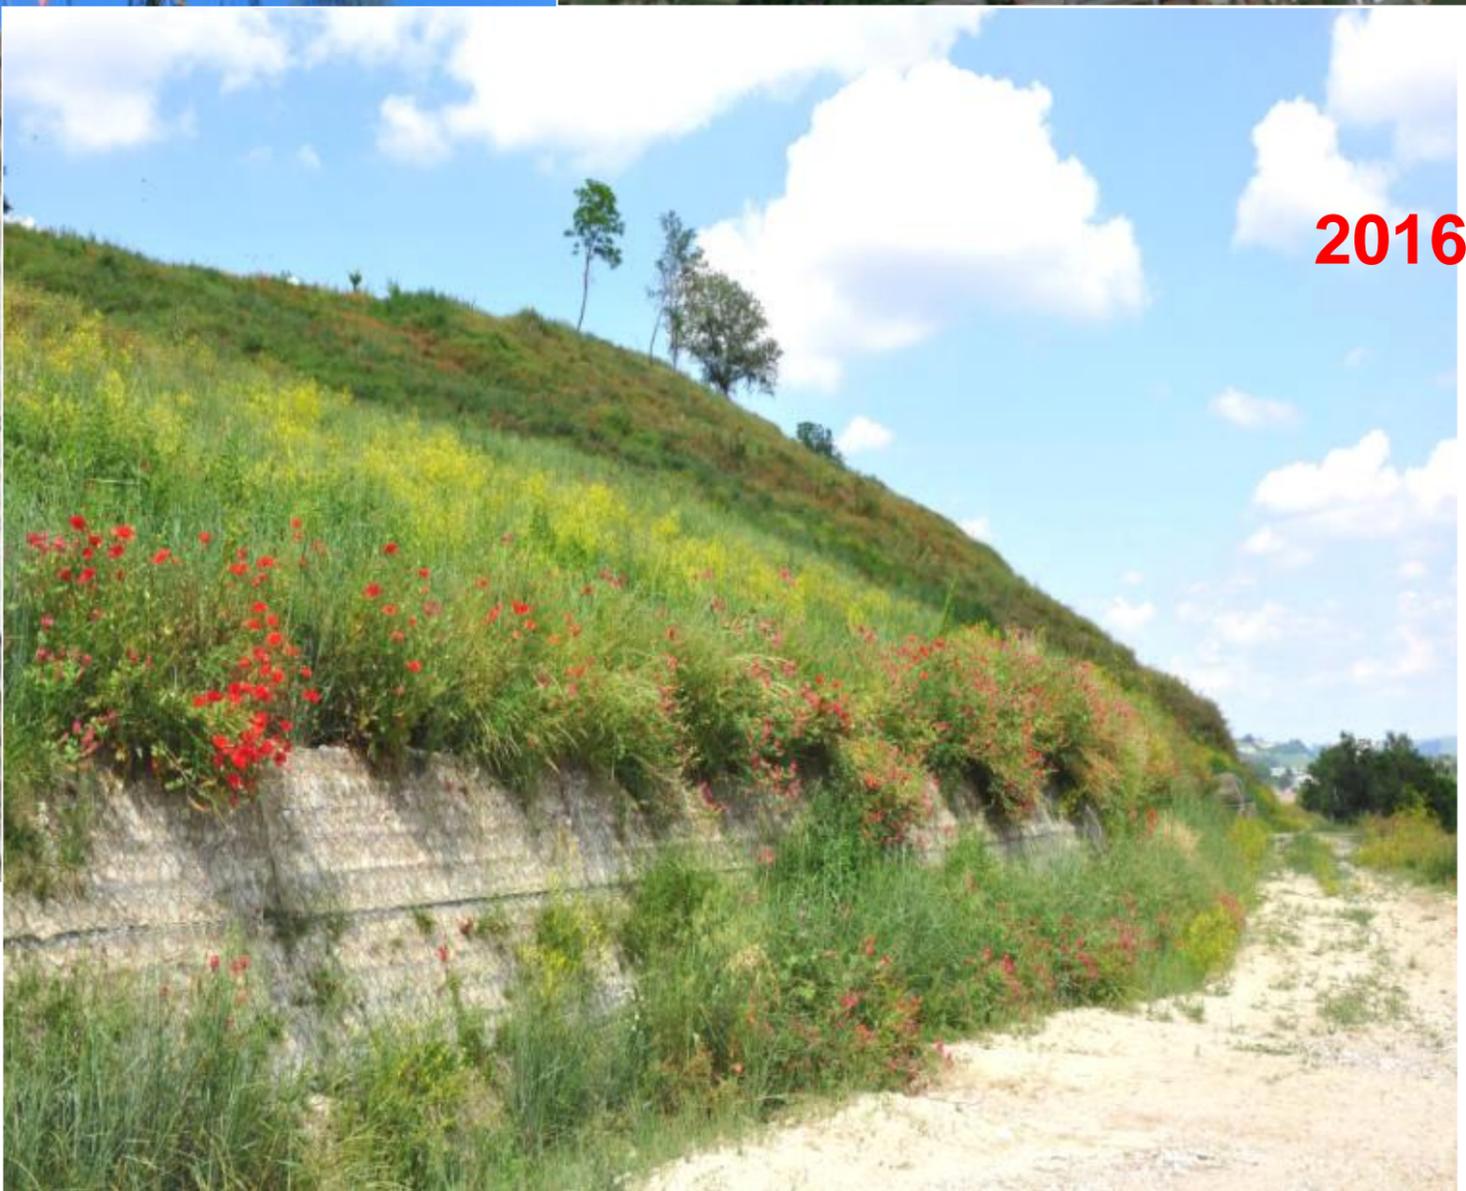
Risultati dell'intervento antierosivo e di impermeabilizzazione del versante a giugno 2016

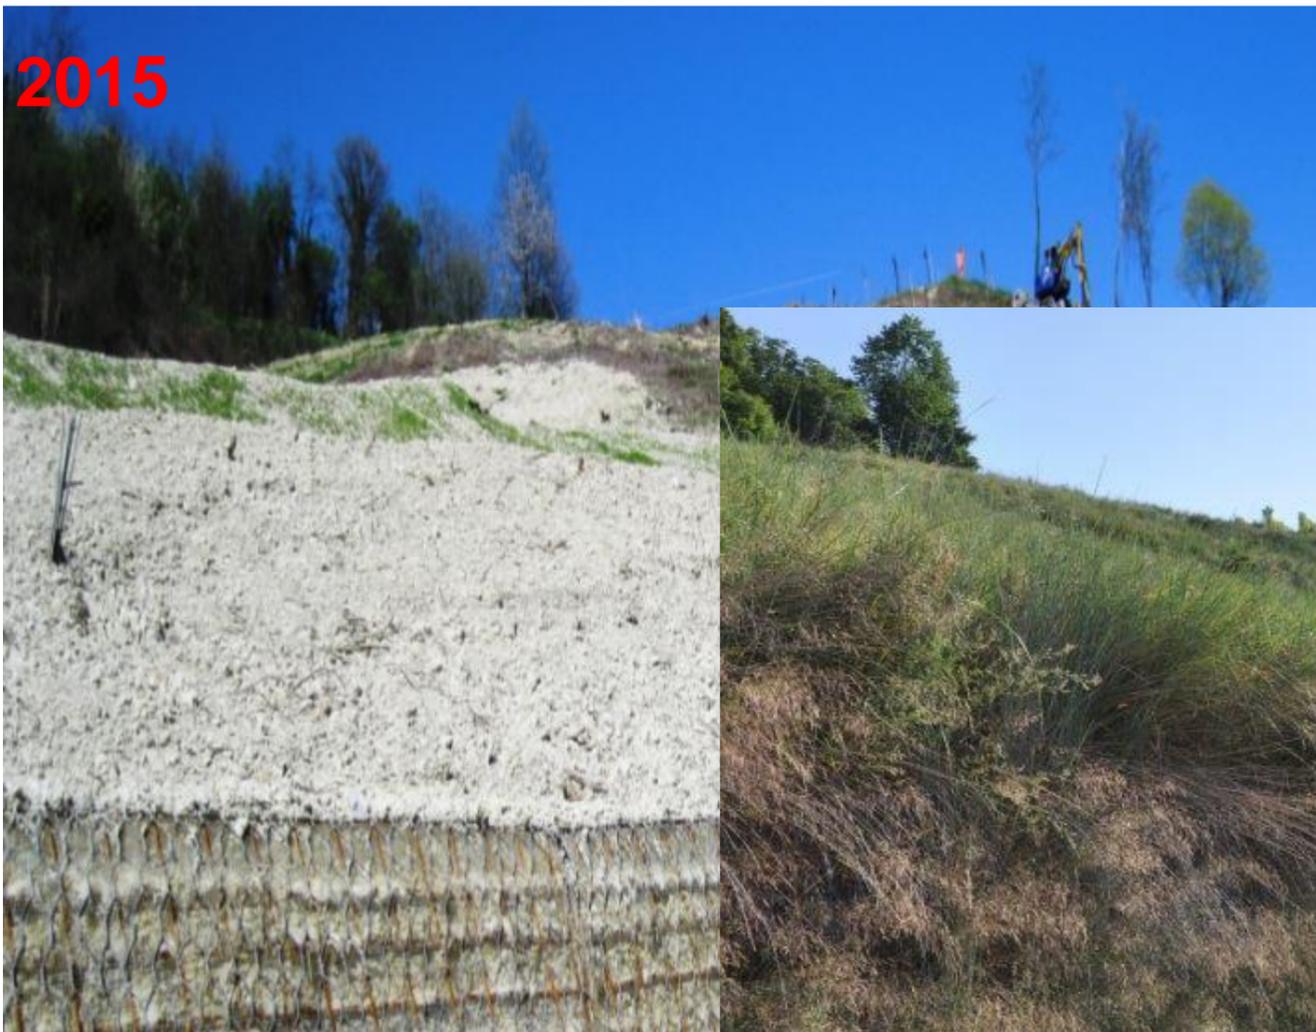
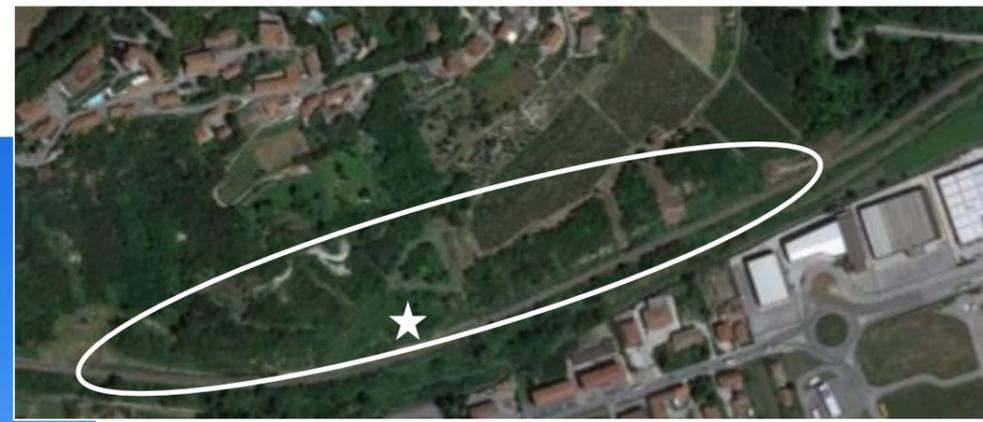
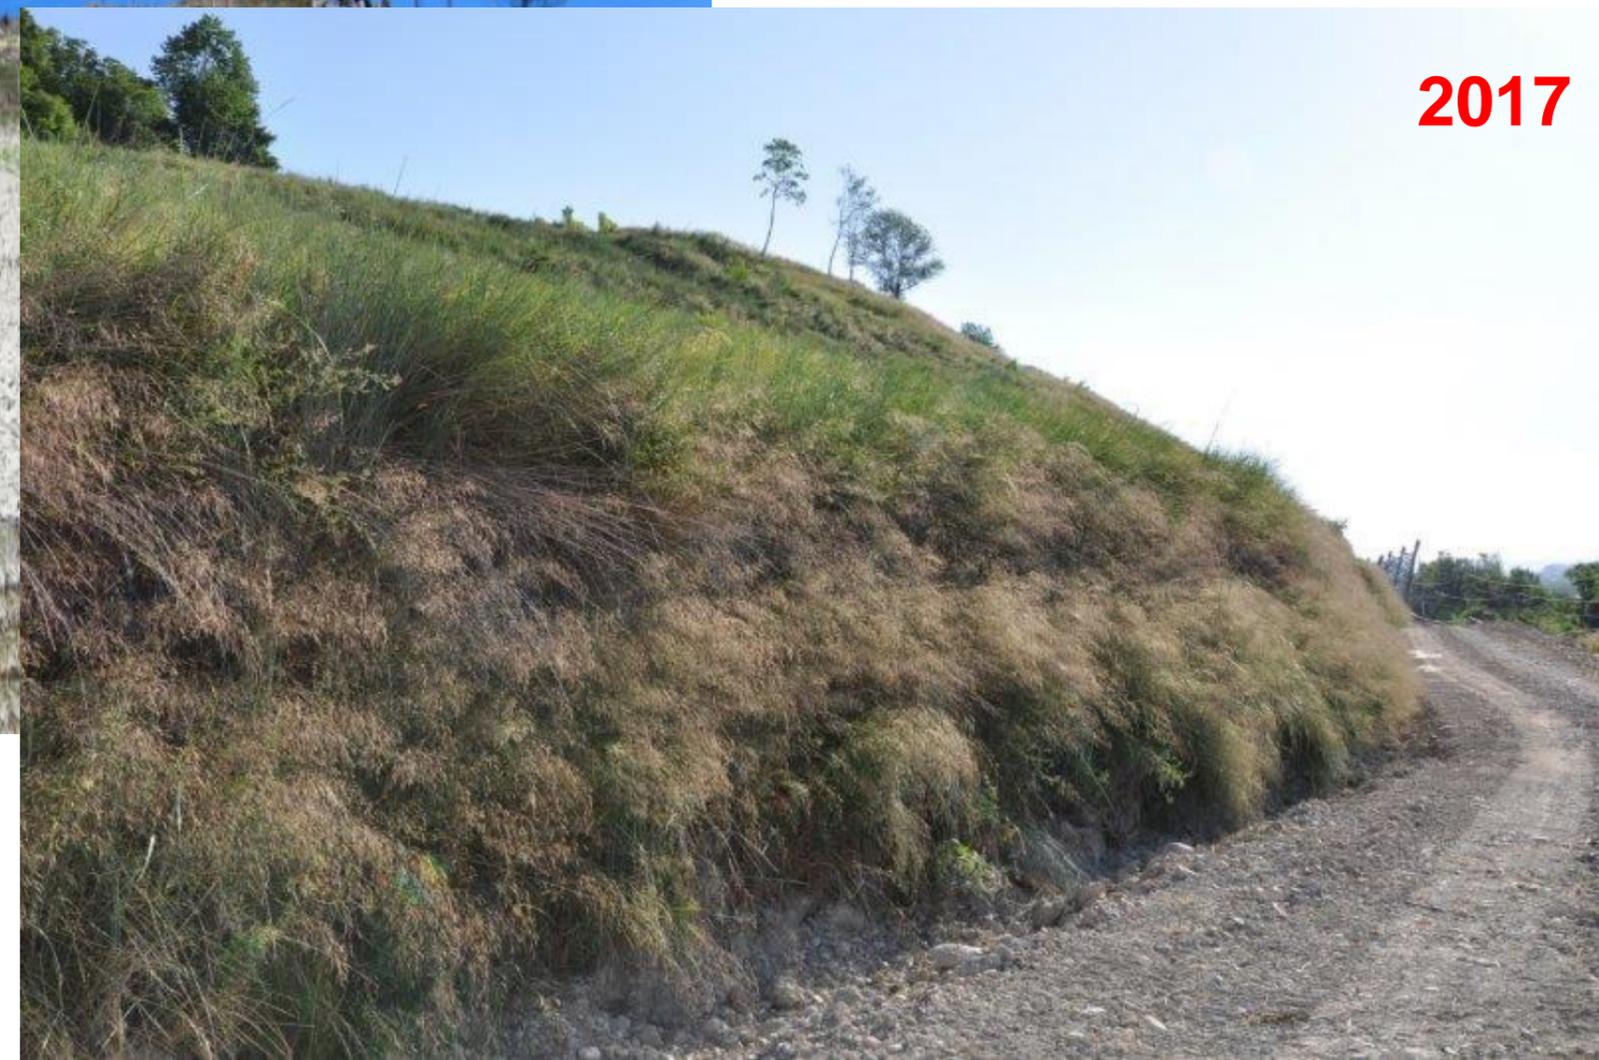
Risultati dell'intervento antierosivo e di impermeabilizzazione del versante a giugno 2017
