**Linea ferroviaria Alba - Bra
Cantiere di Santa Vittoria d'Alba
Caso applicativo di tecniche tradizionali di consolidamento
del versante abbinate alla protezione antierosiva mediante
specie erbacee a radicazione profonda**

Ing. Andrea Demicheli

*R.F.I. S.p.A. - Direzione Territoriale Produzione Torino
S.O. Ingegneria*

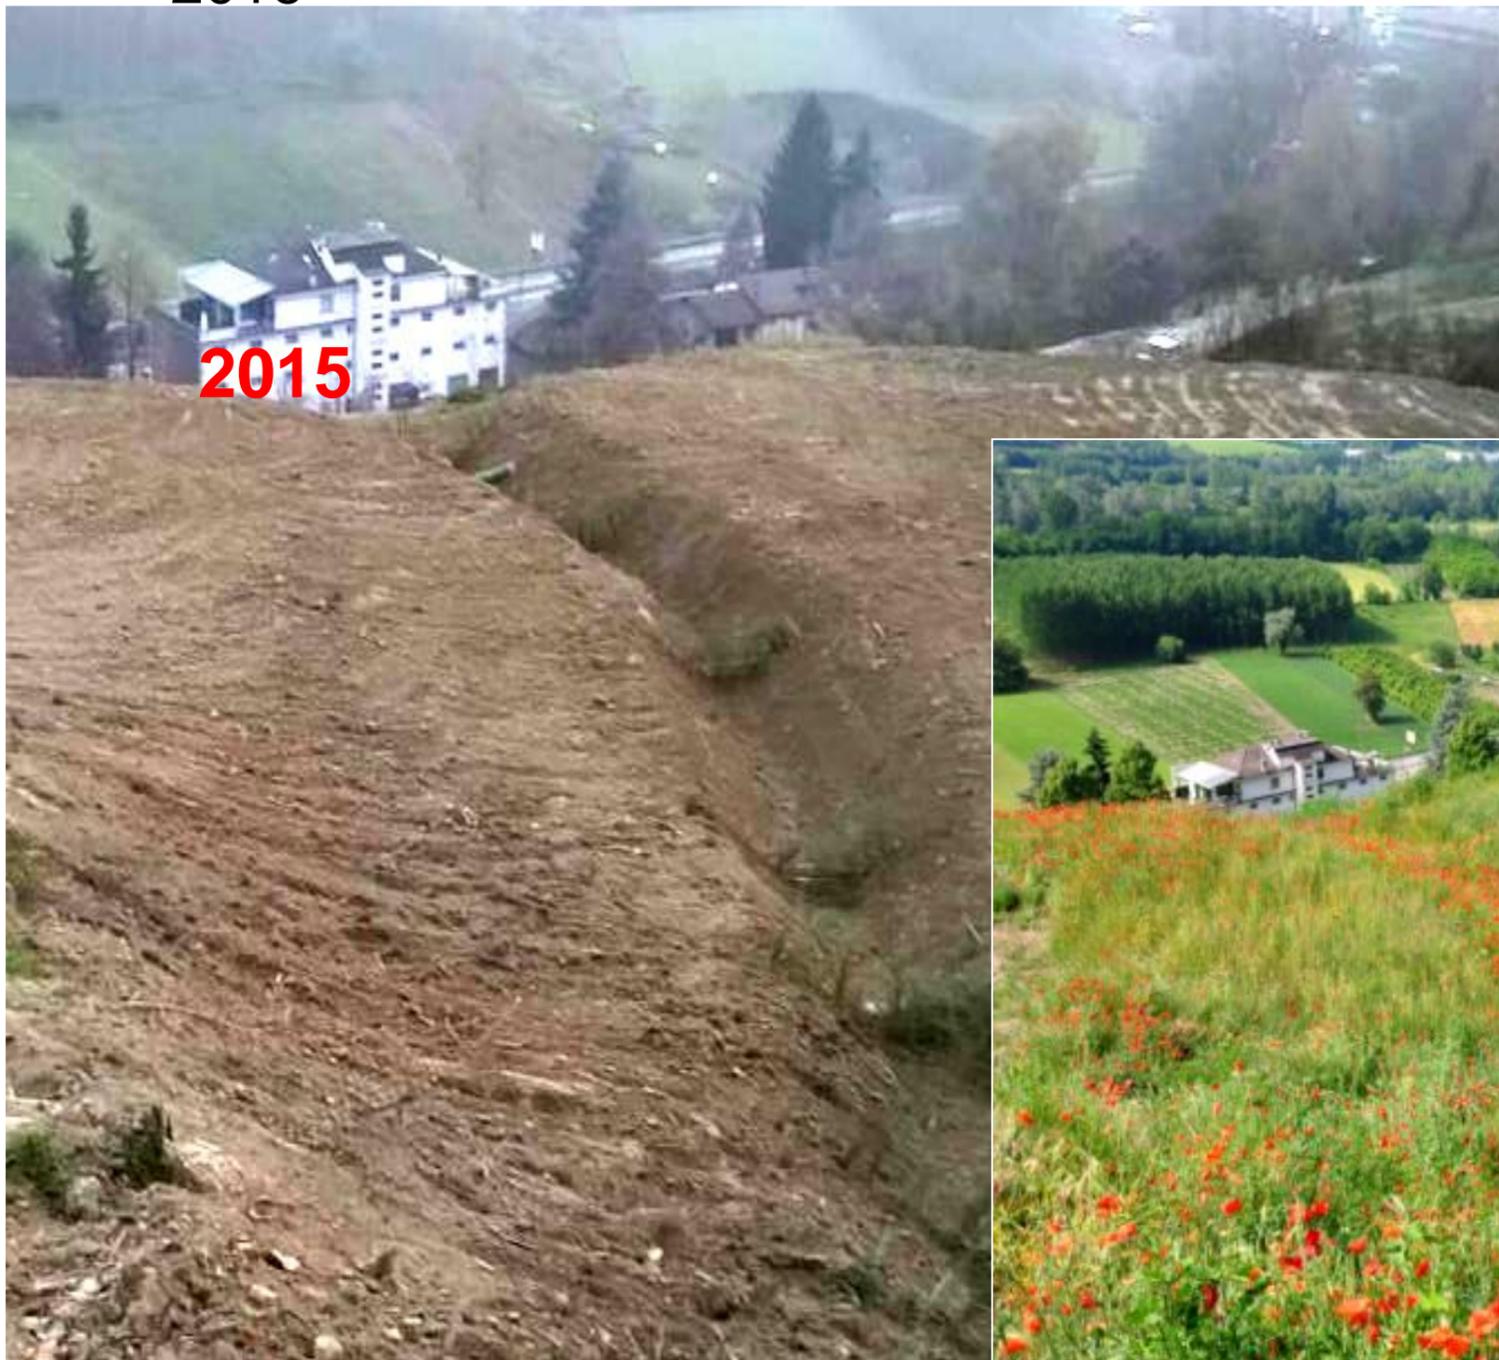
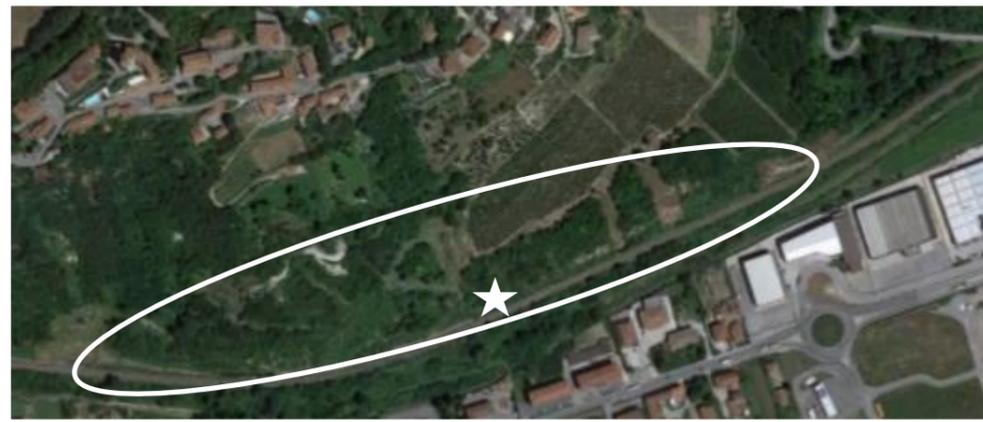
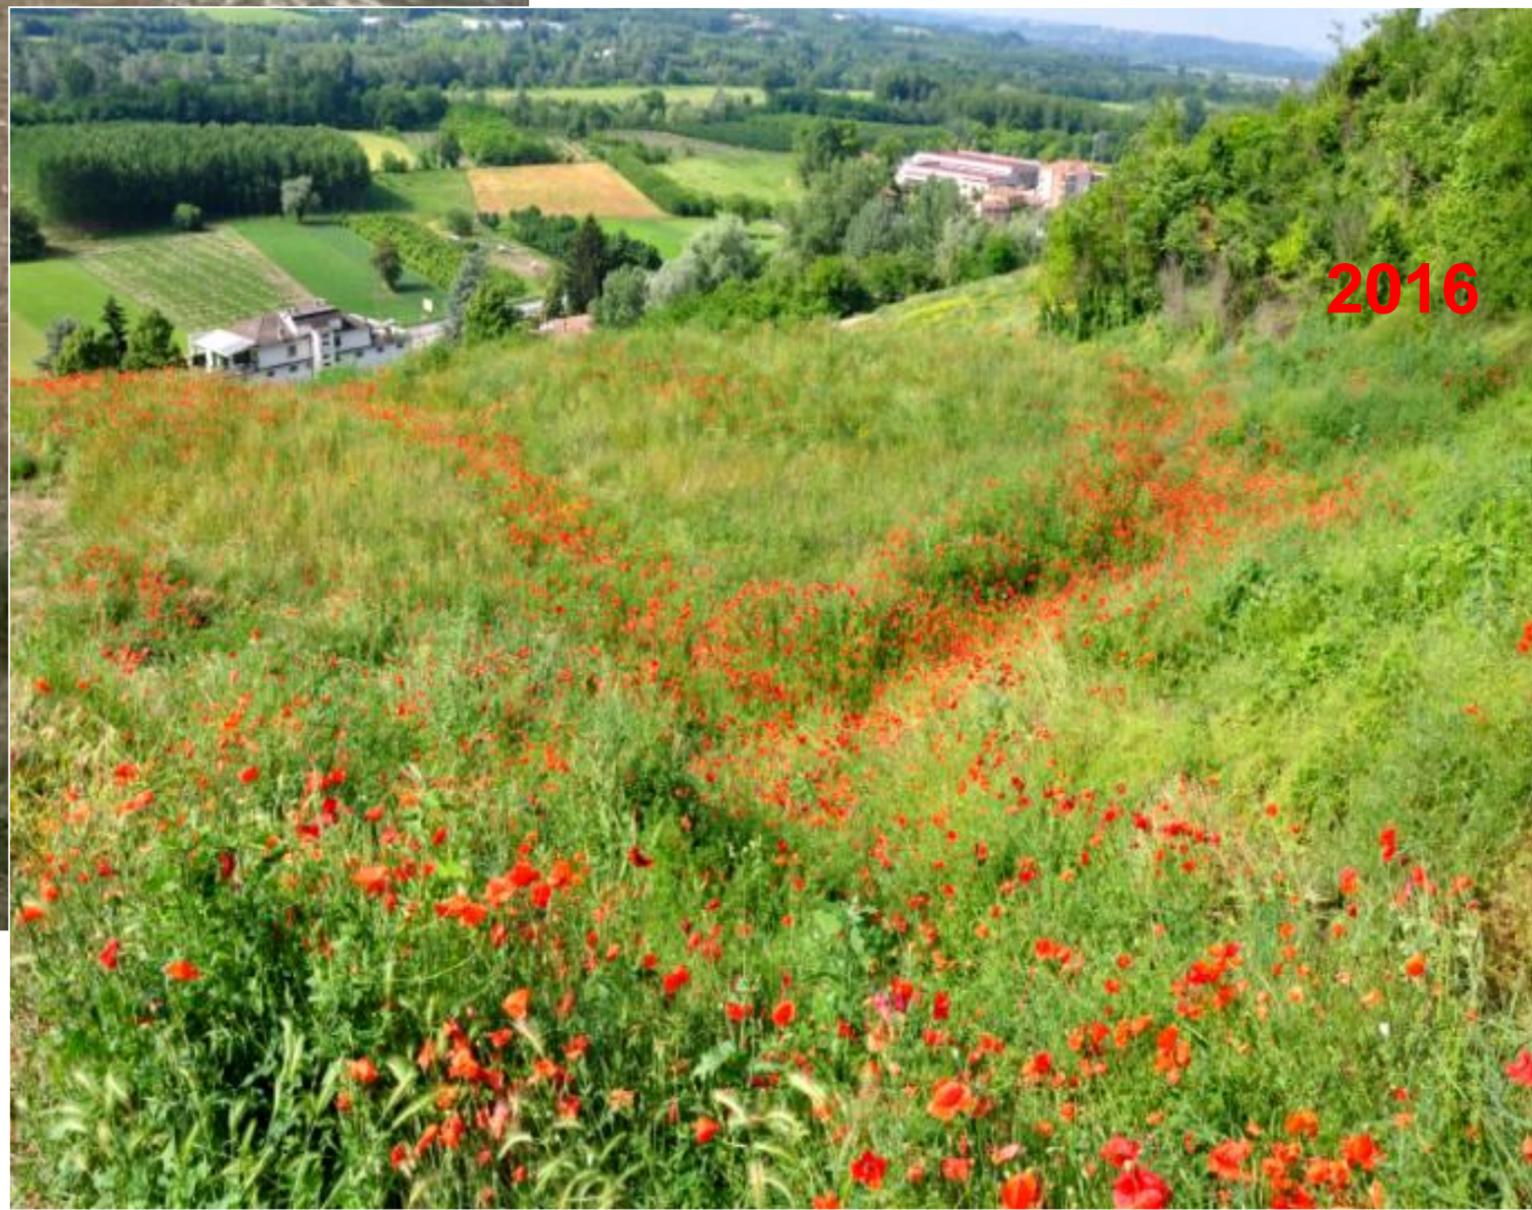
Risultati dell'intervento antiersosivo e di impermeabilizzazione del versante a giugno 2016

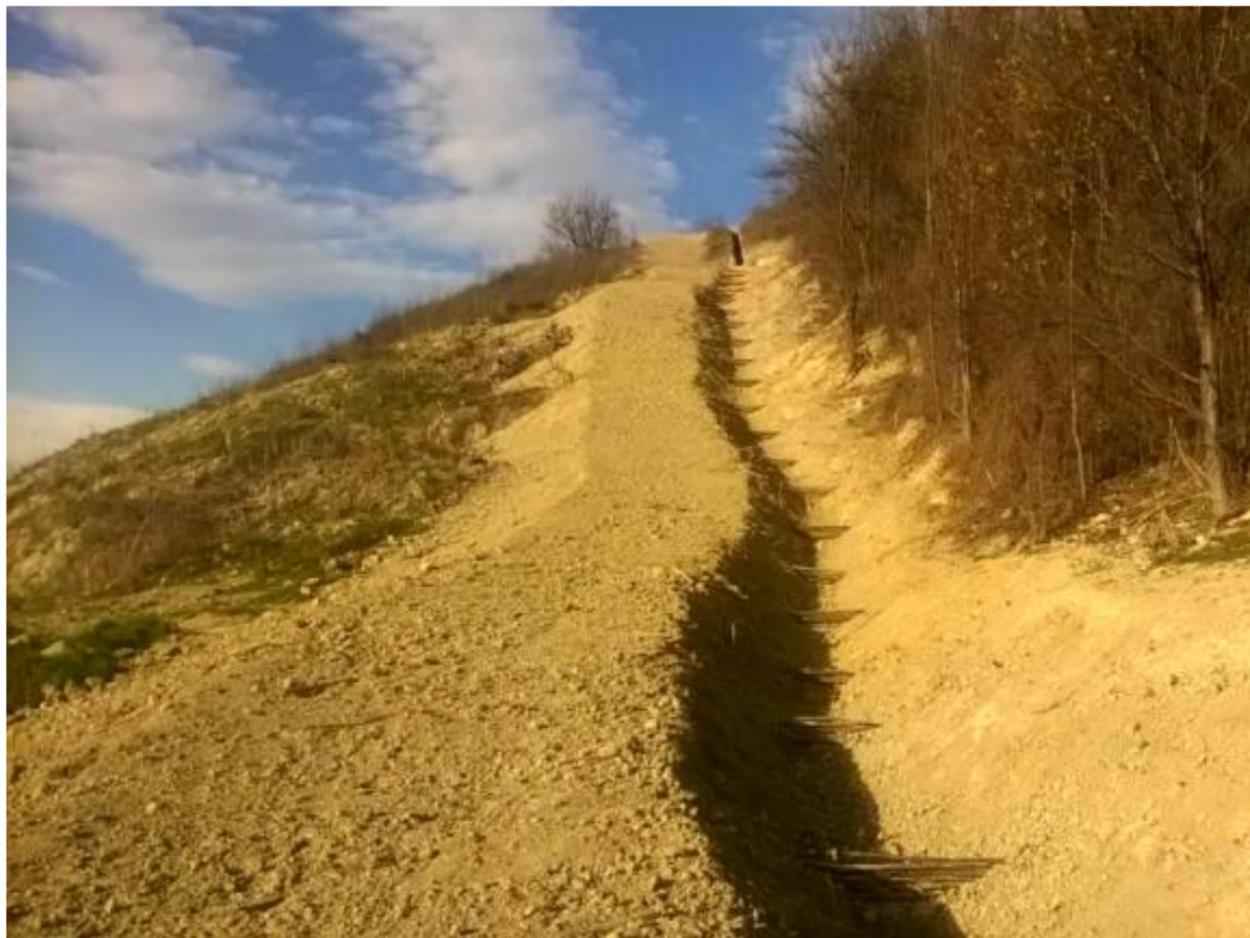
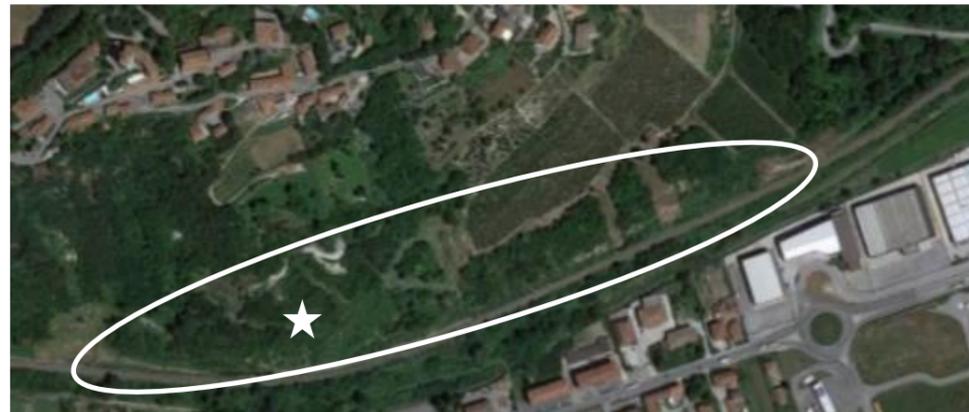
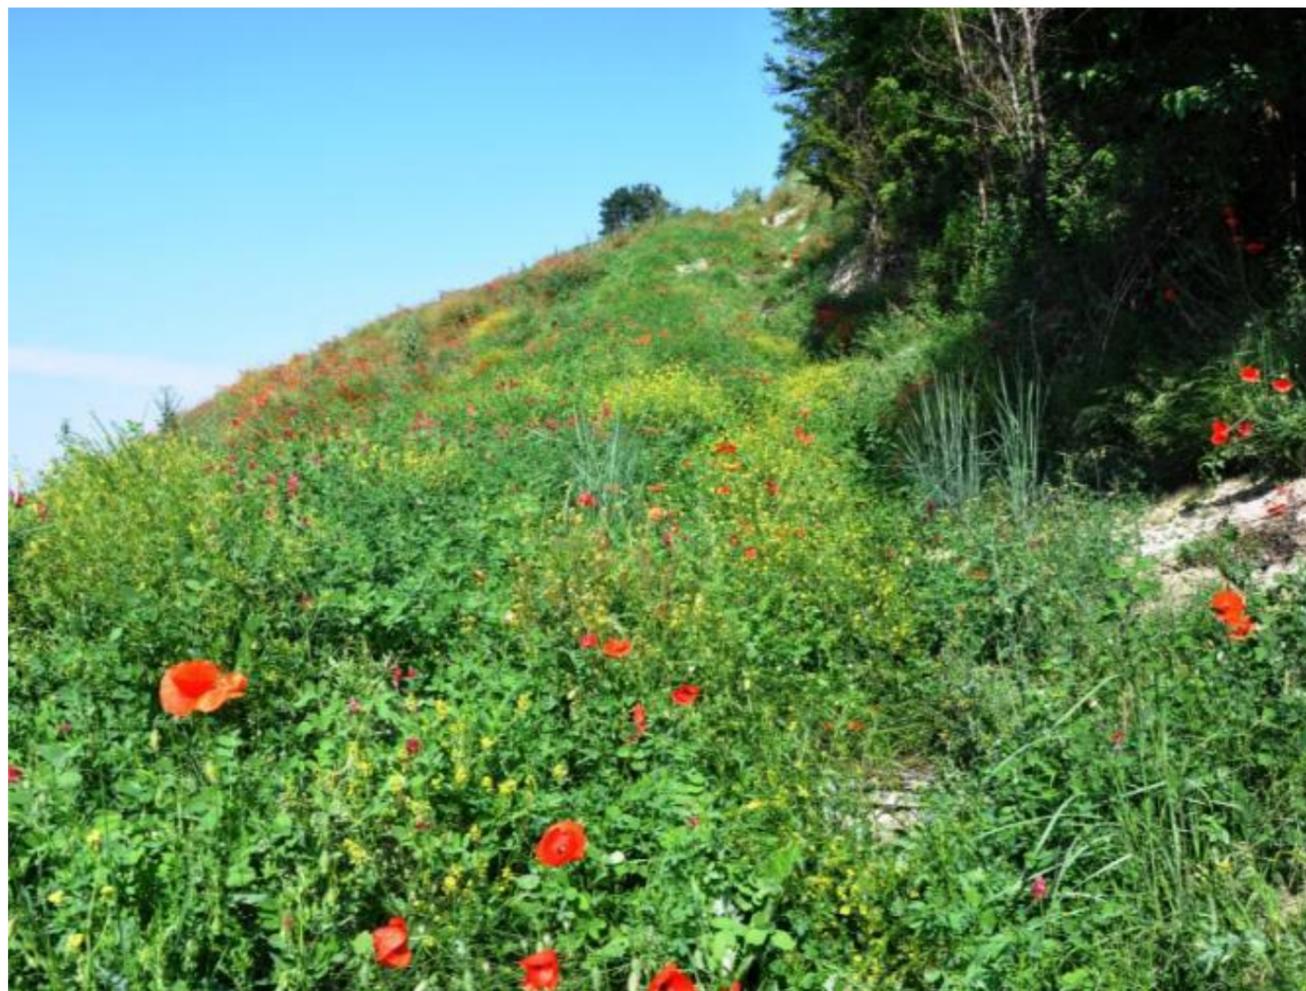
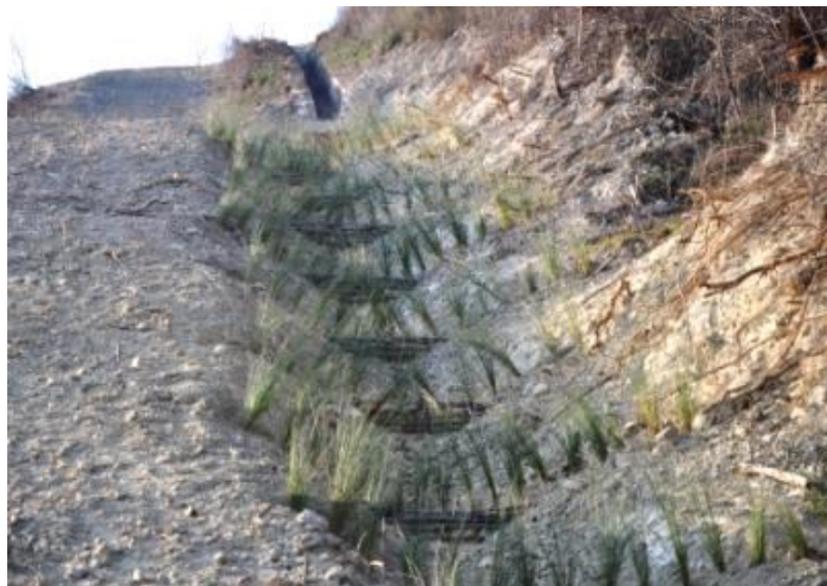
Risultati dell'intervento antiersosivo e di impermeabilizzazione del versante a giugno 2016

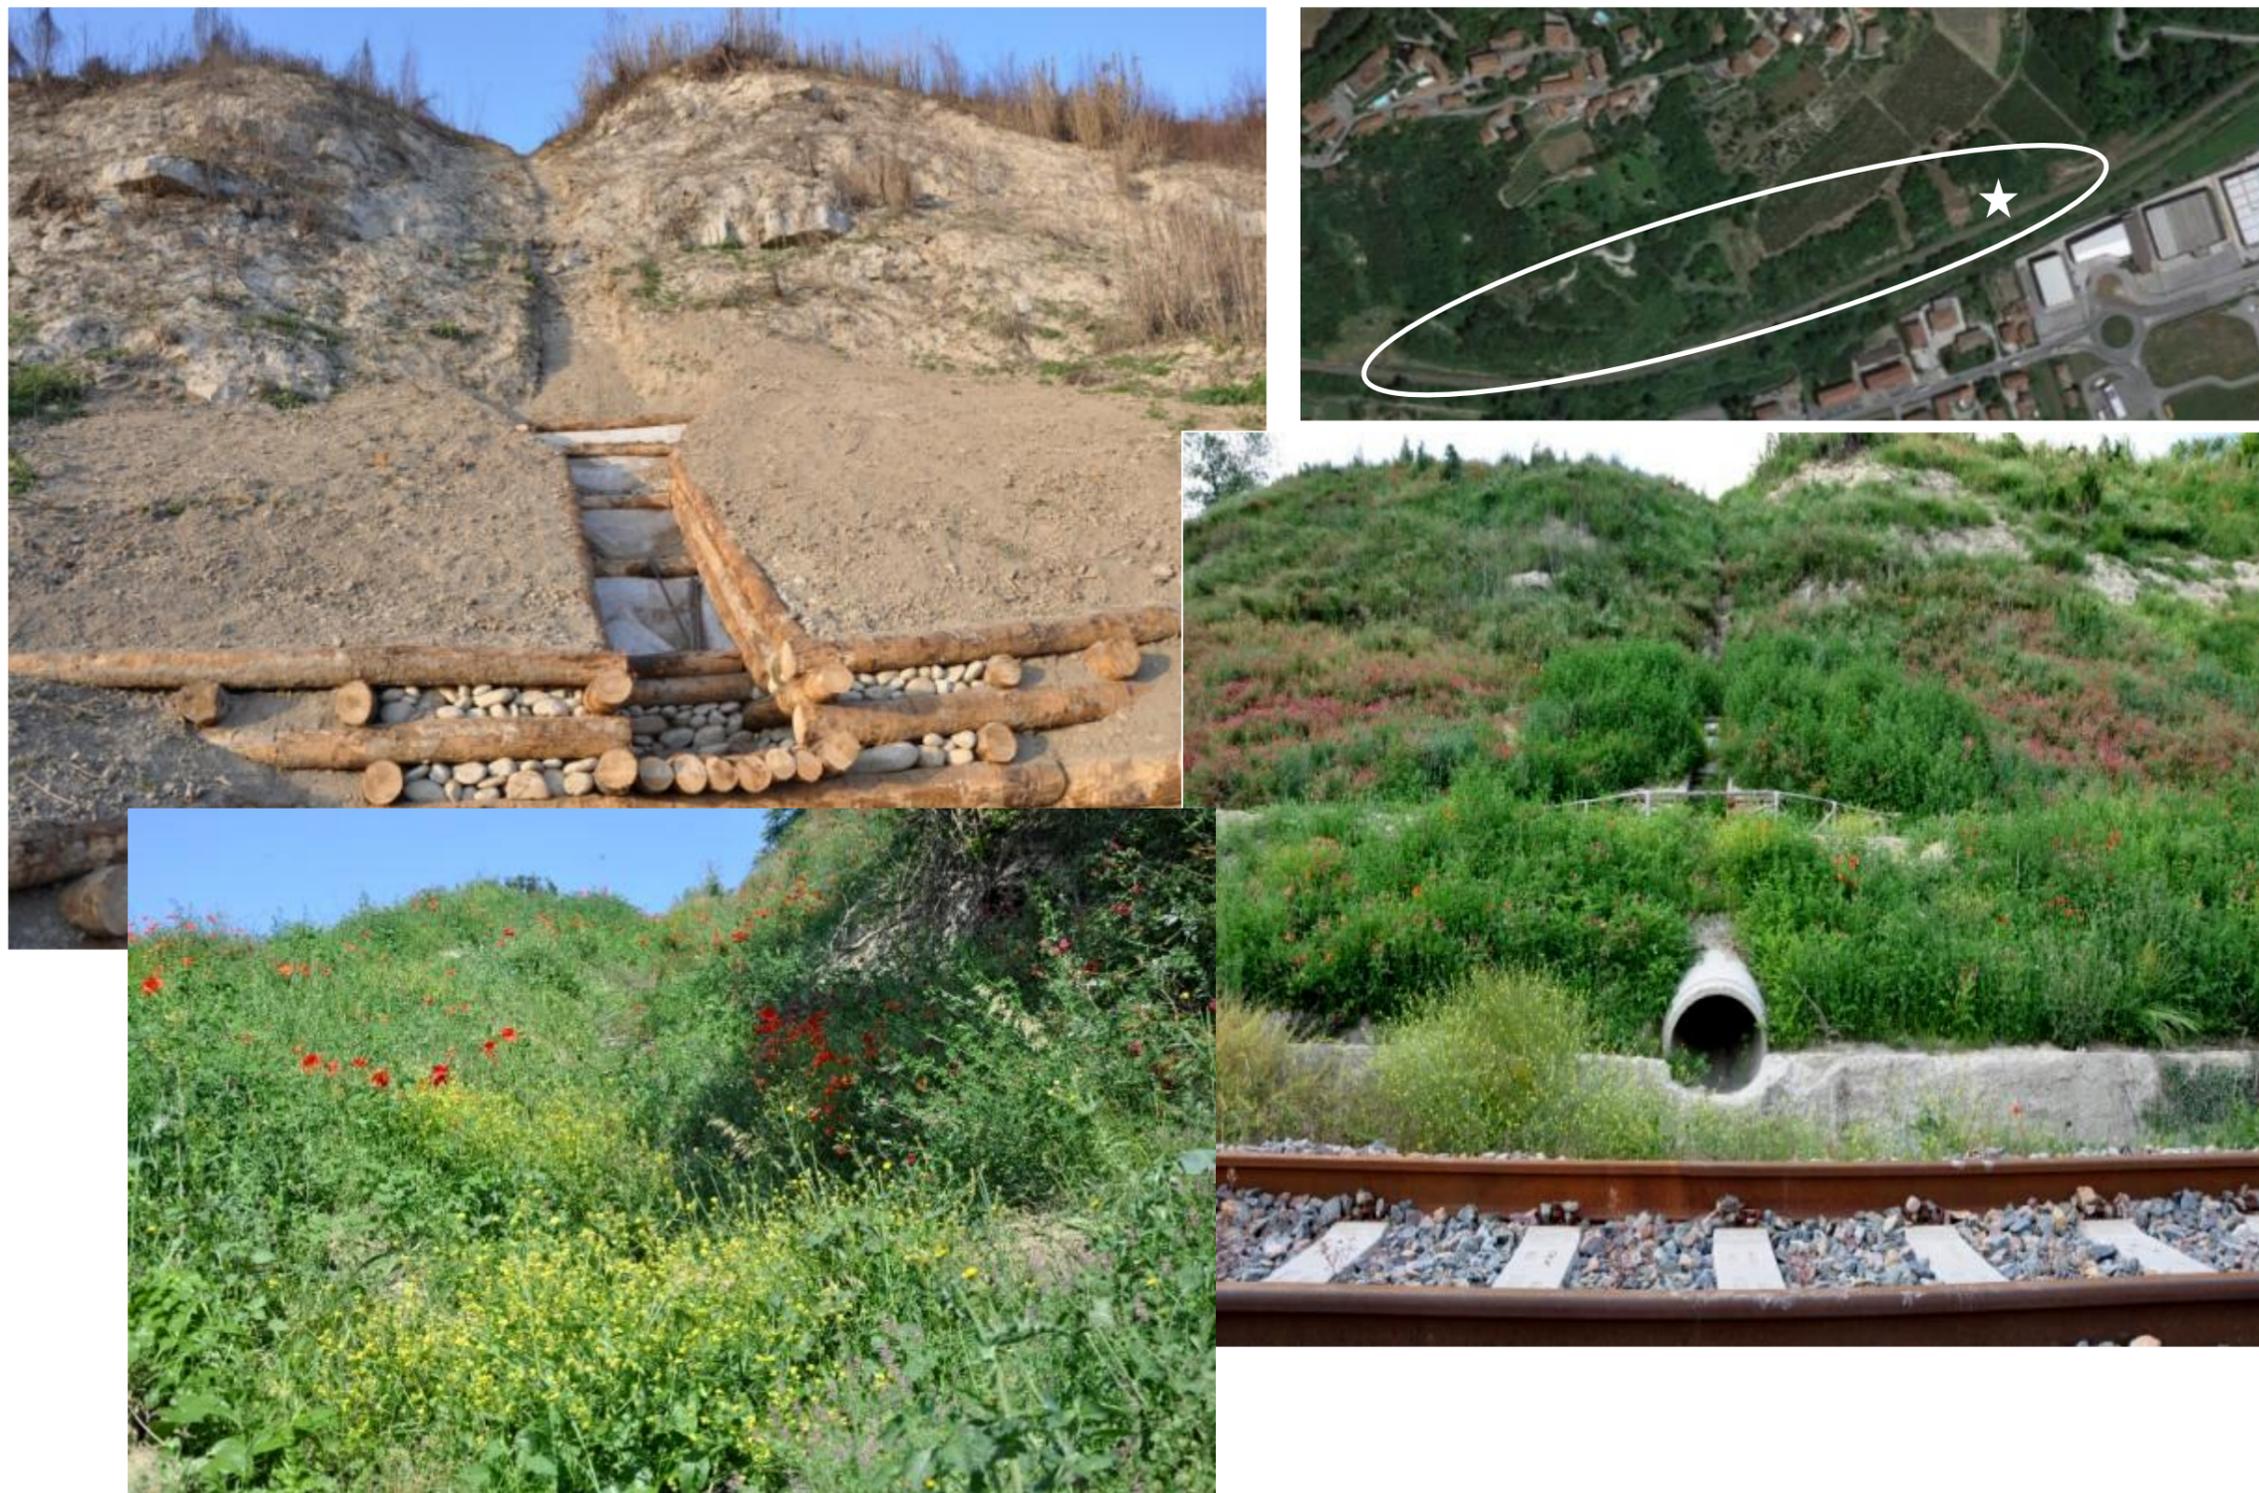
Risultati dell'intervento antiersosivo e di impermeabilizzazione del versante a giugno 2016

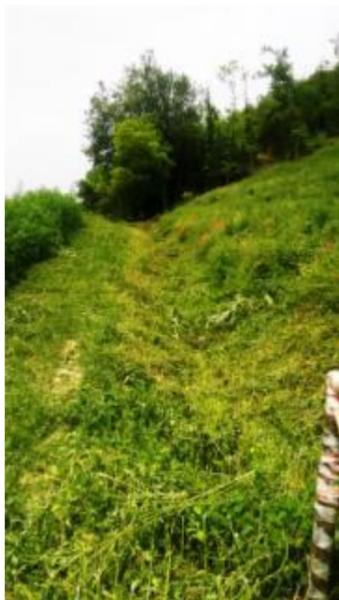
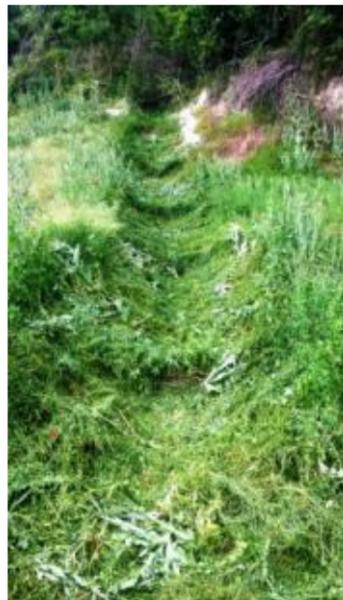
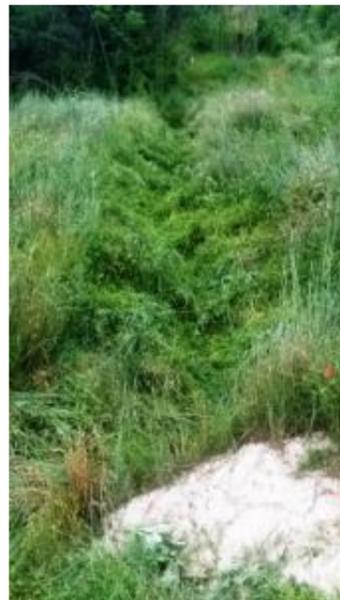
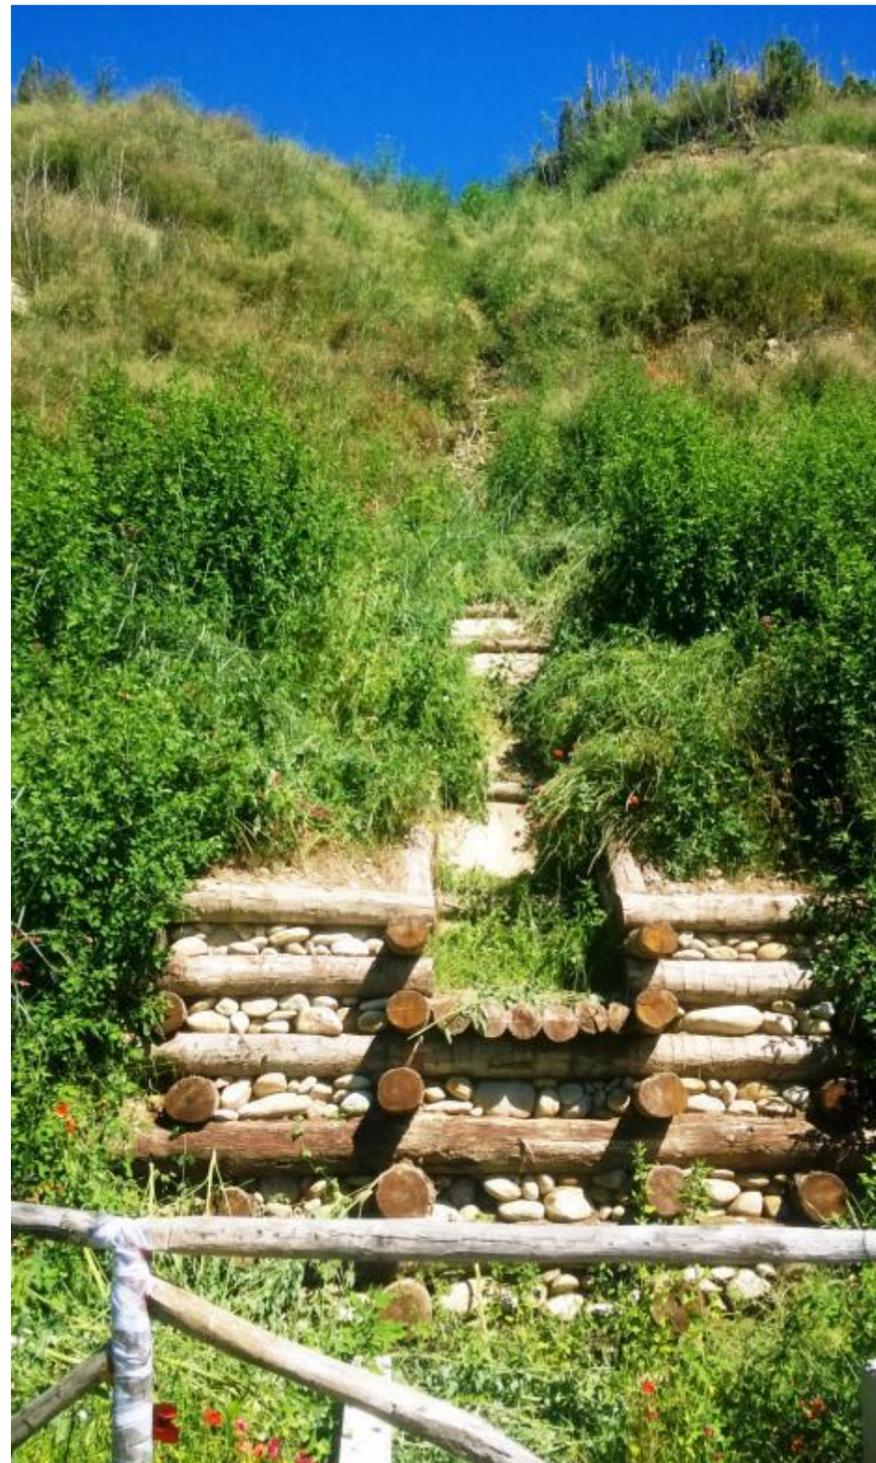
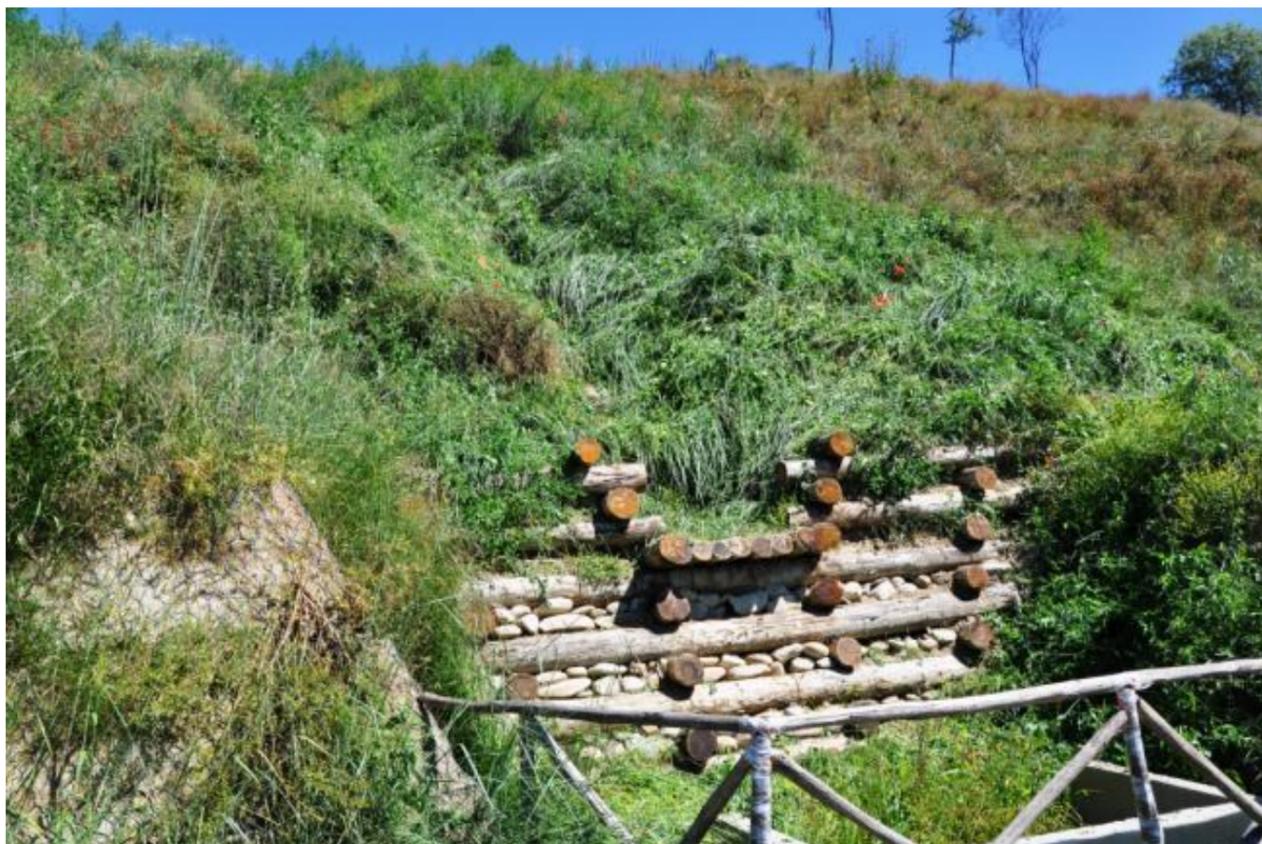
Risultati dell'intervento antierosivo e di impermeabilizzazione del versante a giugno 2016

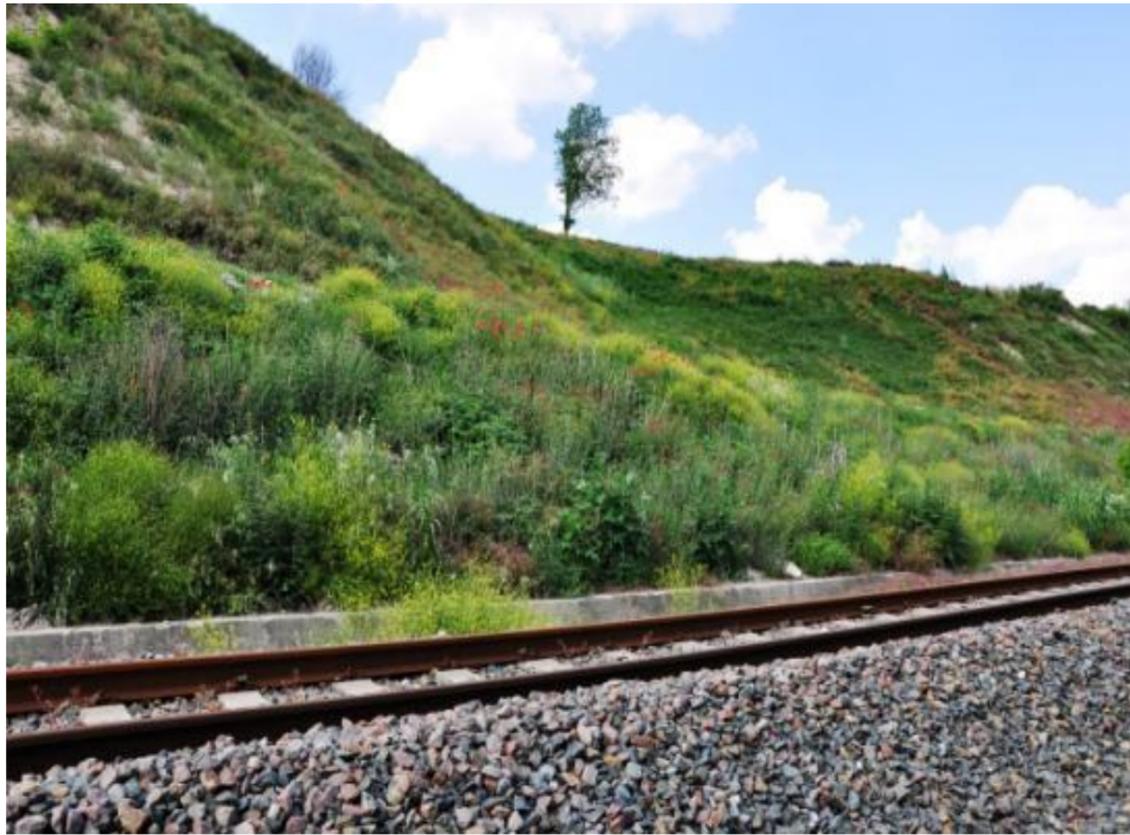
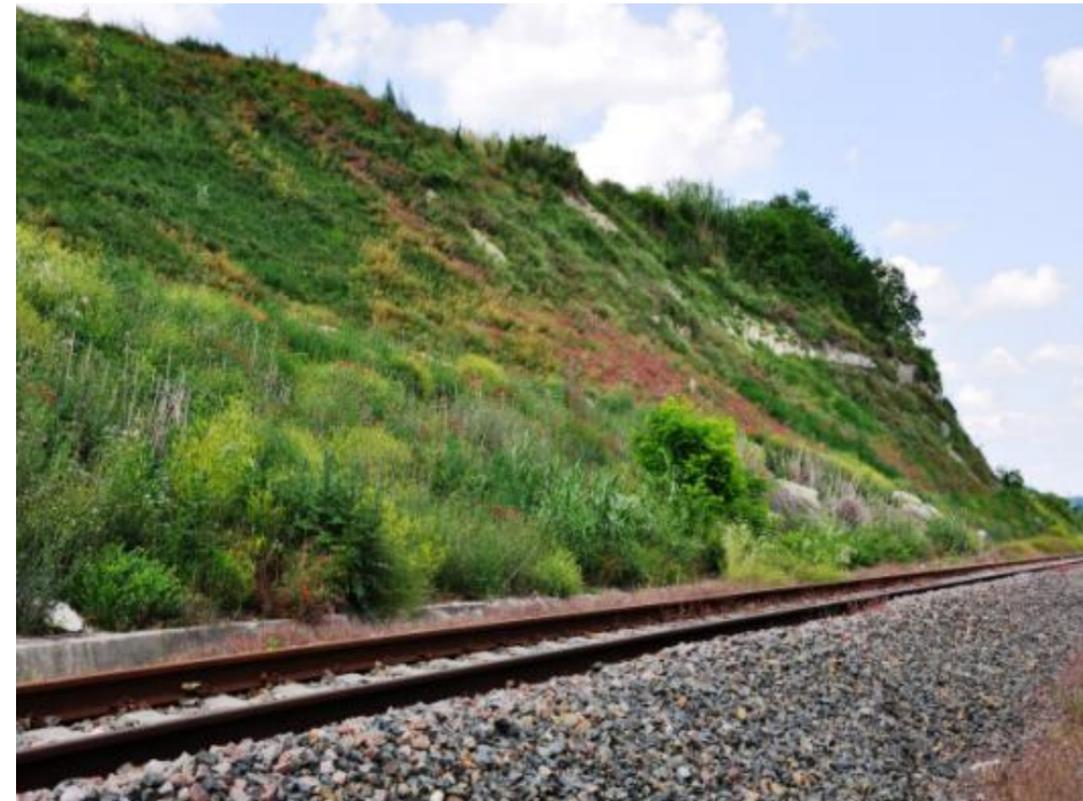
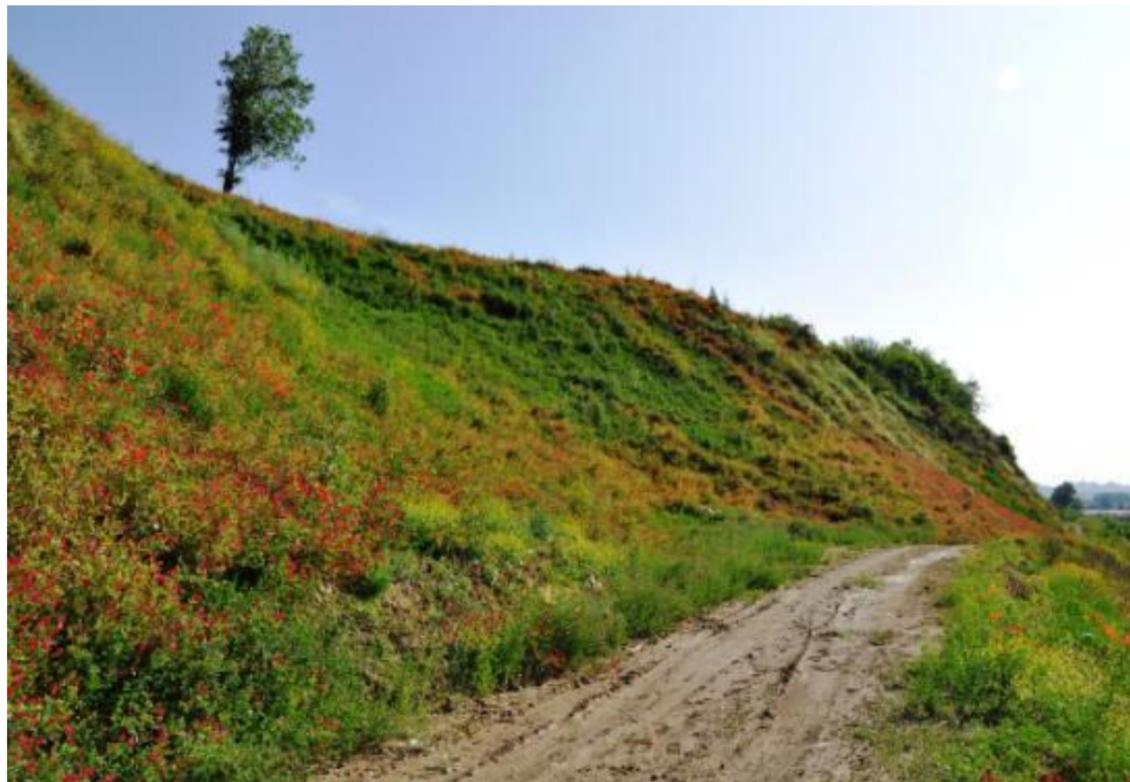
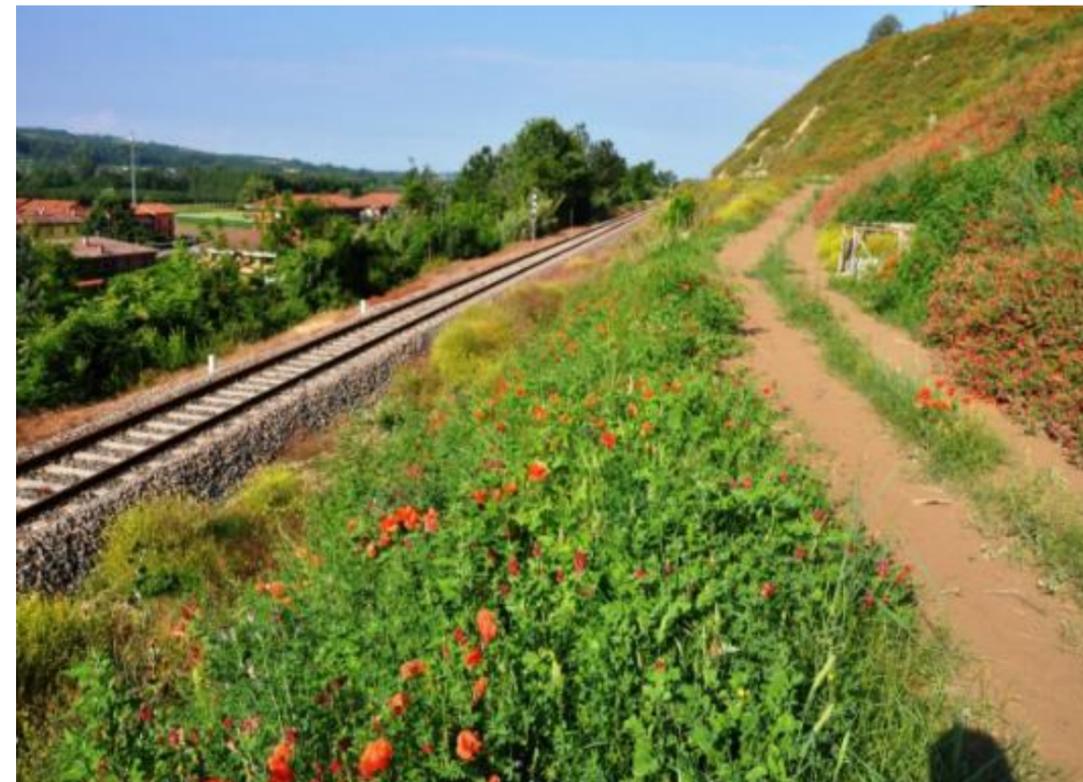
Risultati dell'intervento antiersosivo e di impermeabilizzazione del versante a giugno 2016

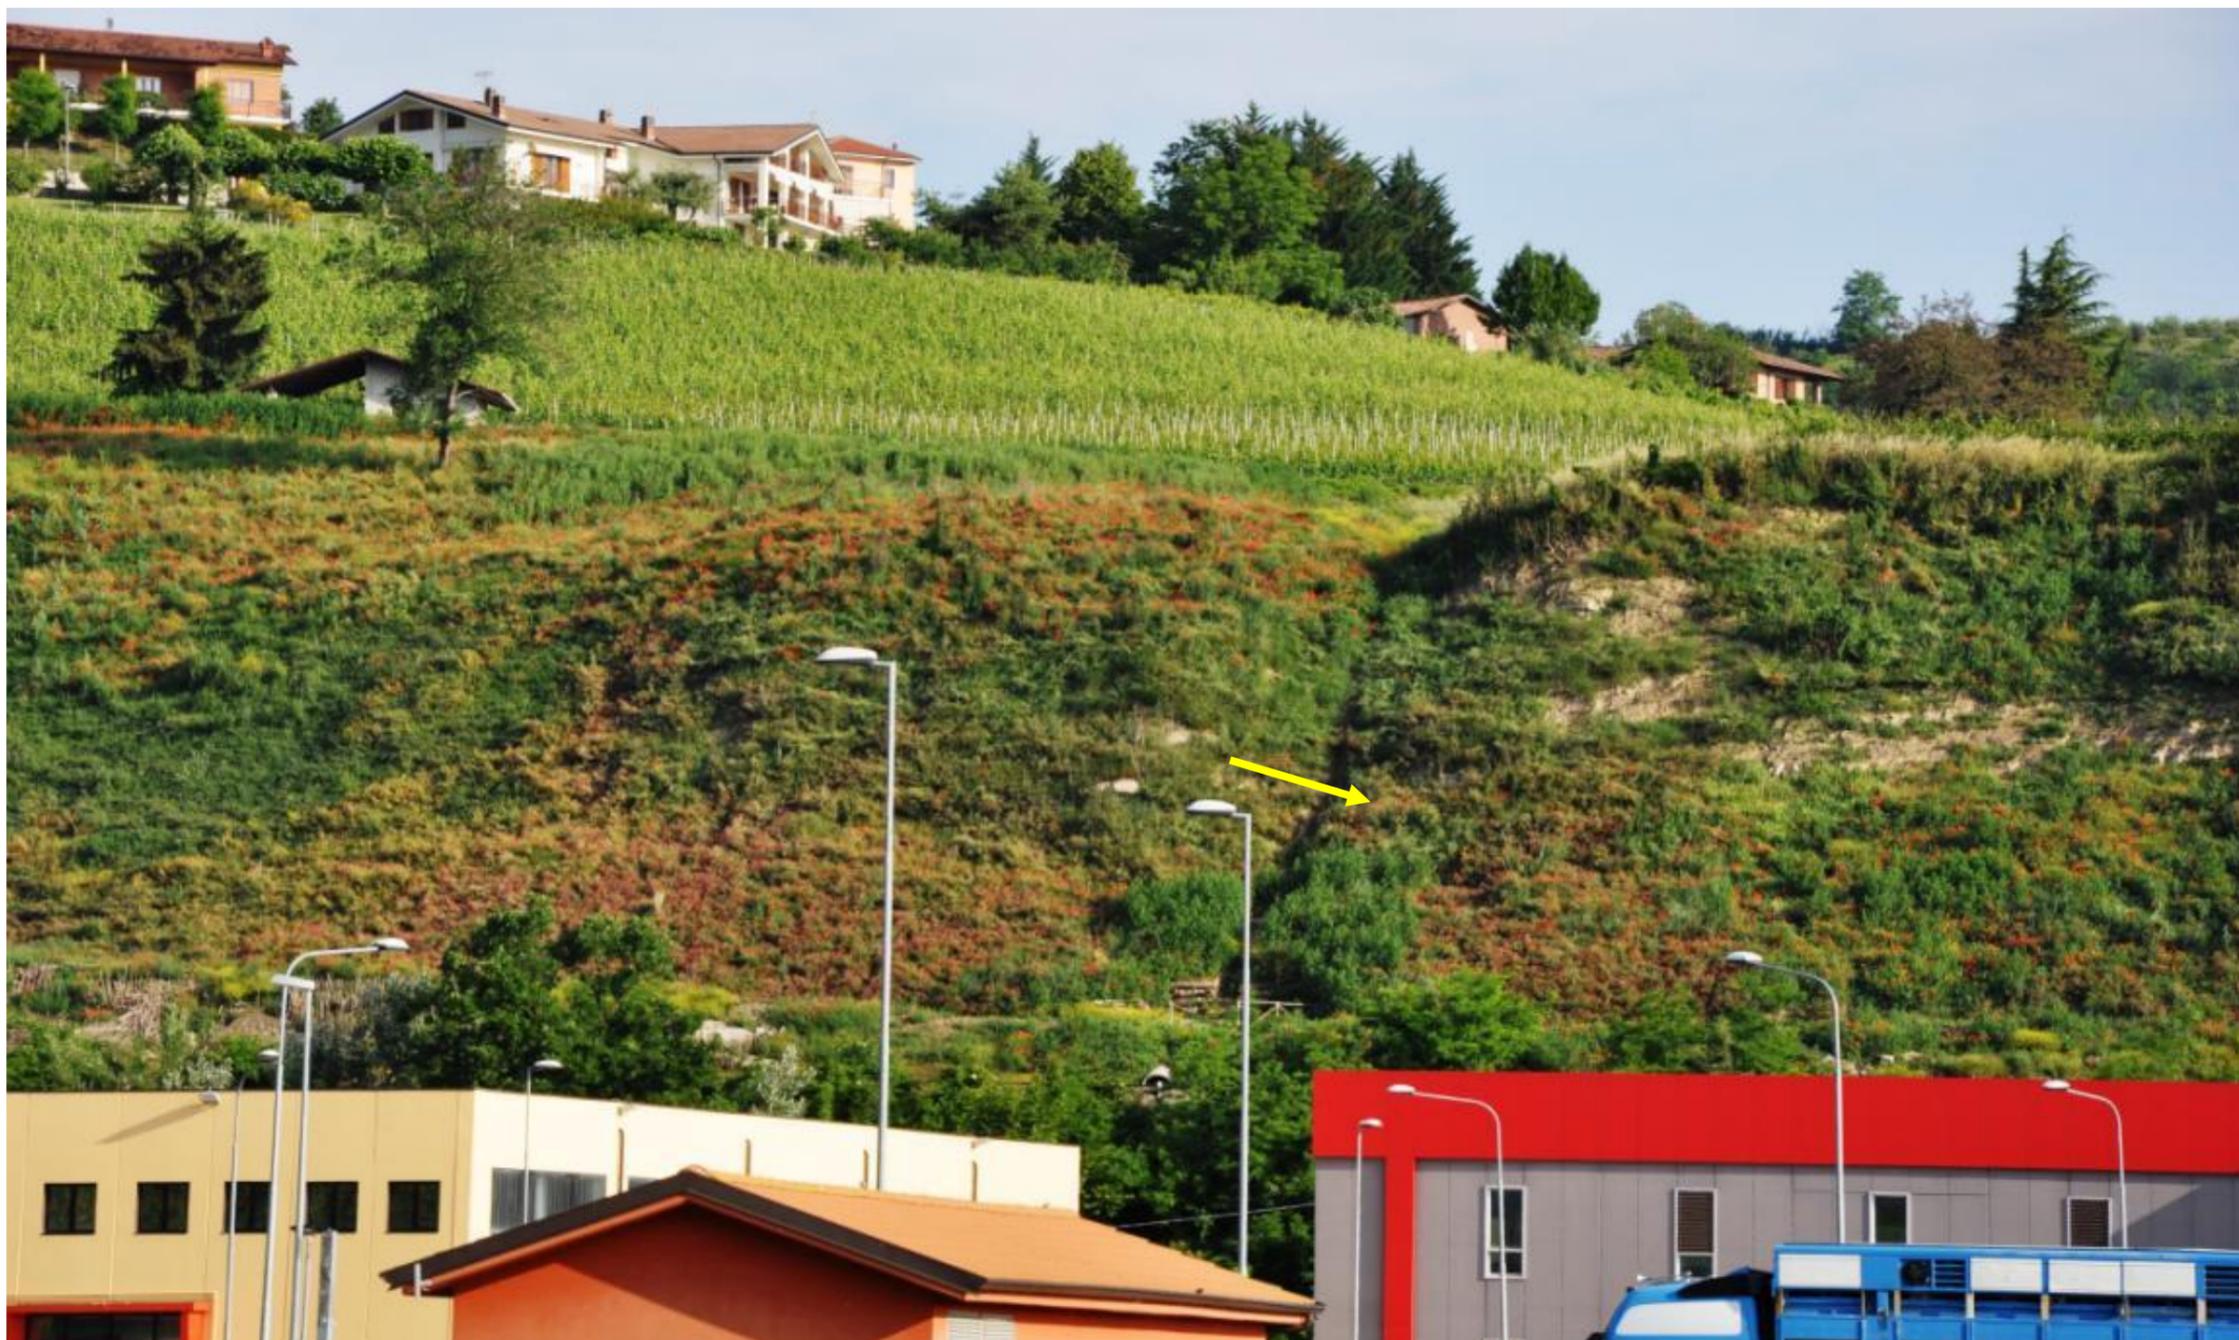
Risultati dell'intervento antiersosivo e di impermeabilizzazione del versante a giugno 2016
