**Linea ferroviaria Alba - Bra
Cantiere di Santa Vittoria d'Alba
Caso applicativo di tecniche tradizionali di consolidamento
del versante abbinate alla protezione antierosiva mediante
specie erbacee a radicazione profonda**

Ing. Andrea Demicheli

*R.F.I. S.p.A. - Direzione Territoriale Produzione Torino
S.O. Ingegneria*

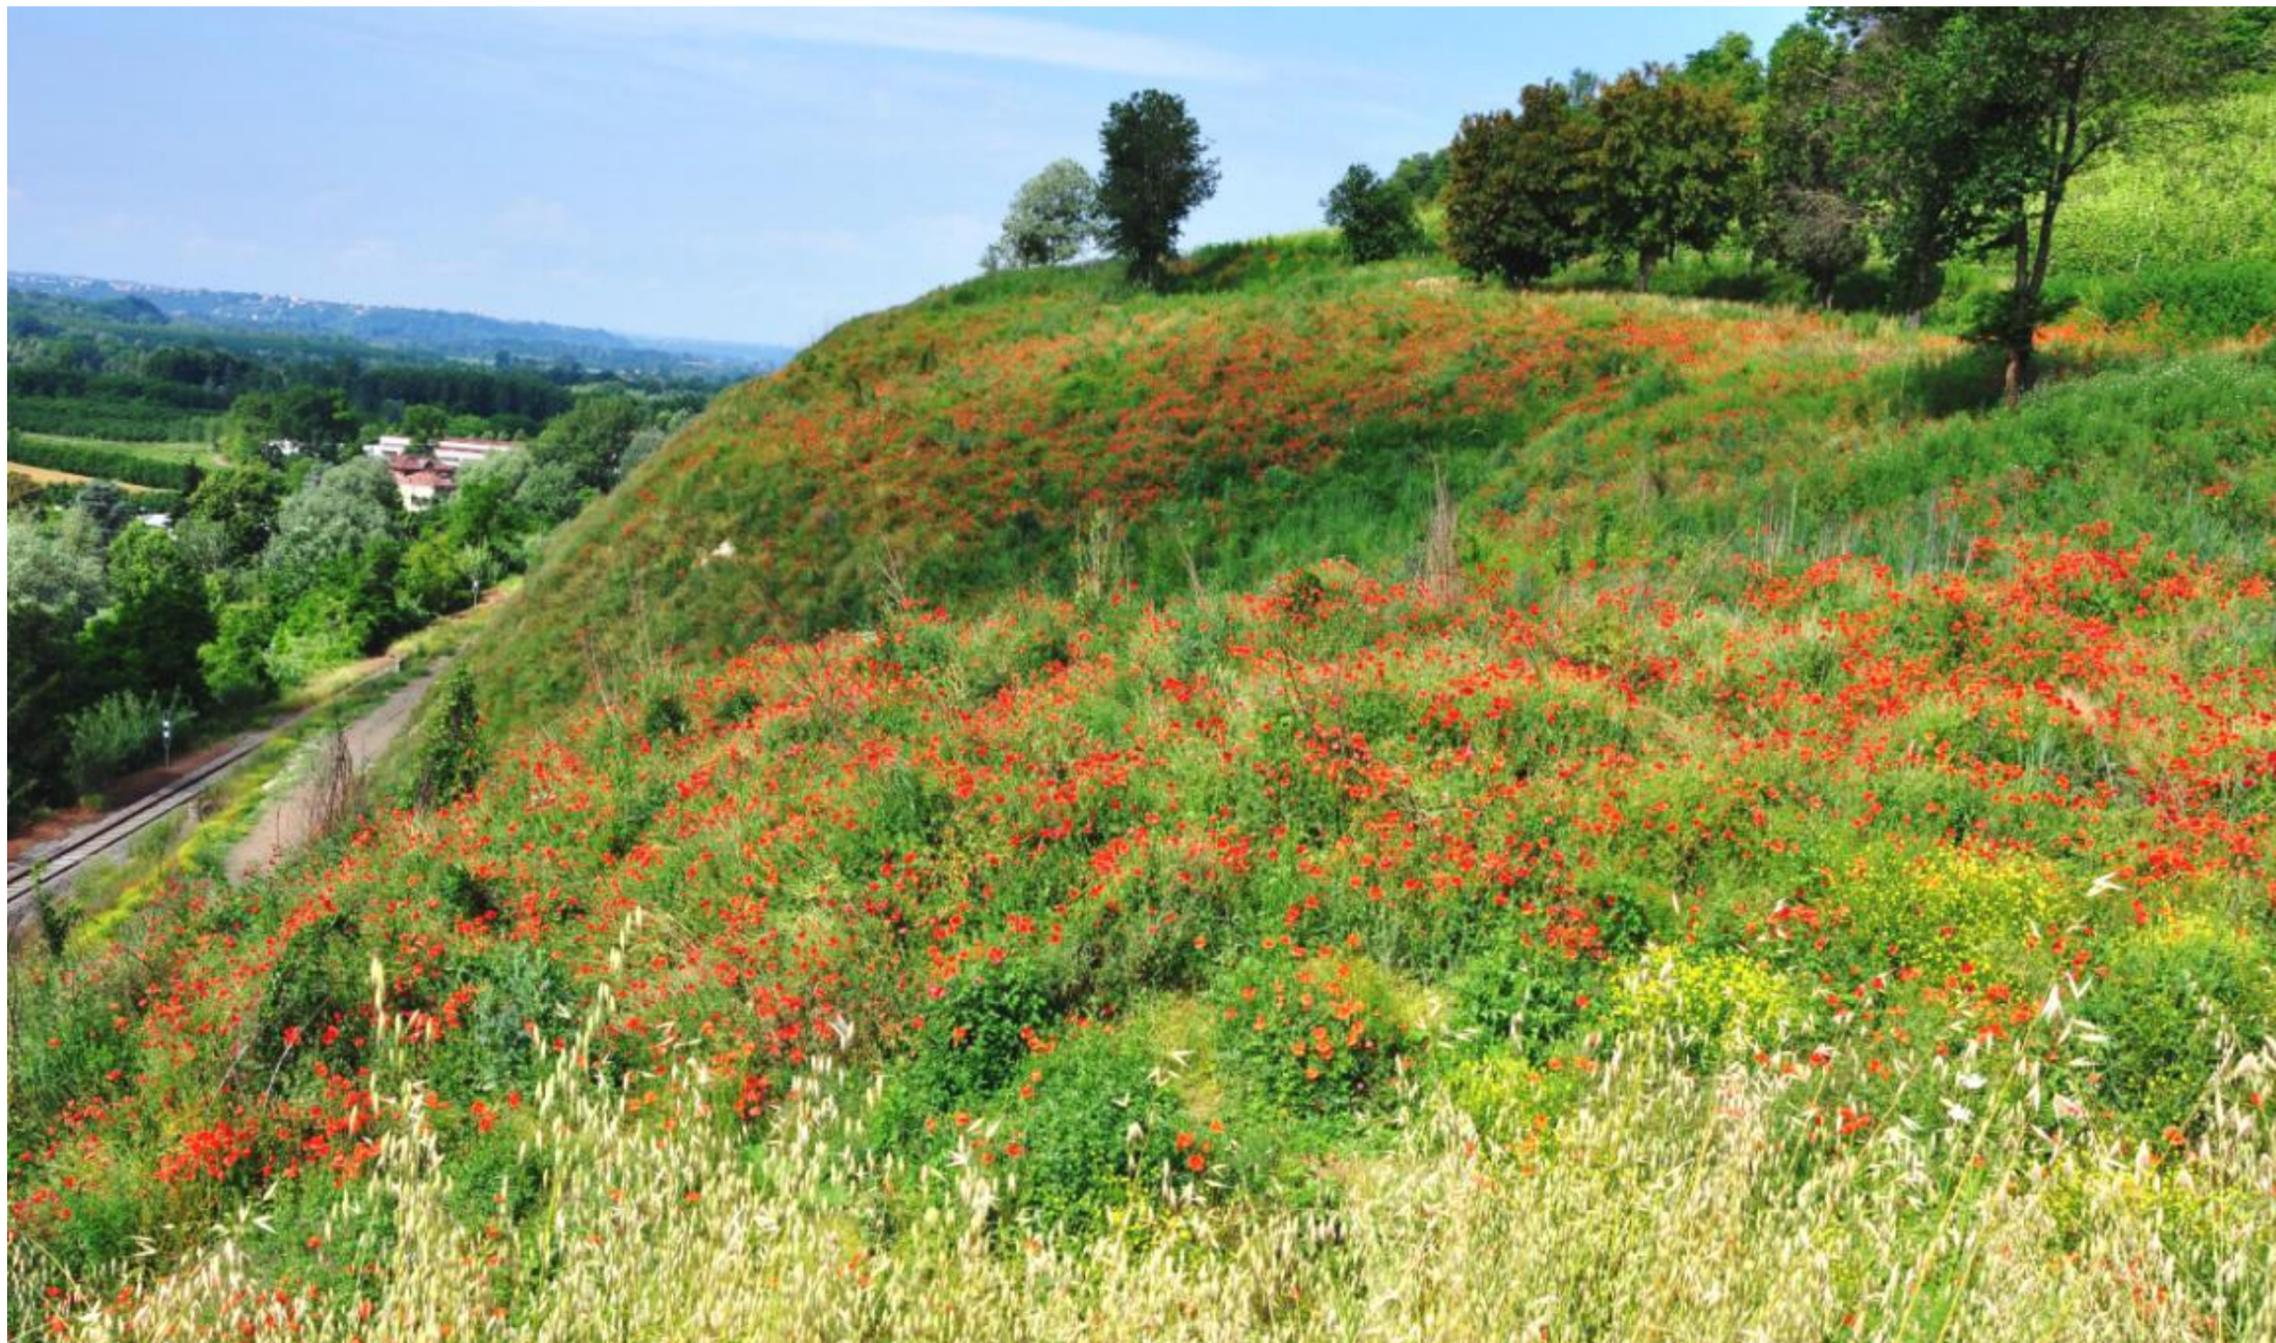
Risultati dell'intervento antierosivo e di impermeabilizzazione del versante a giugno 2016

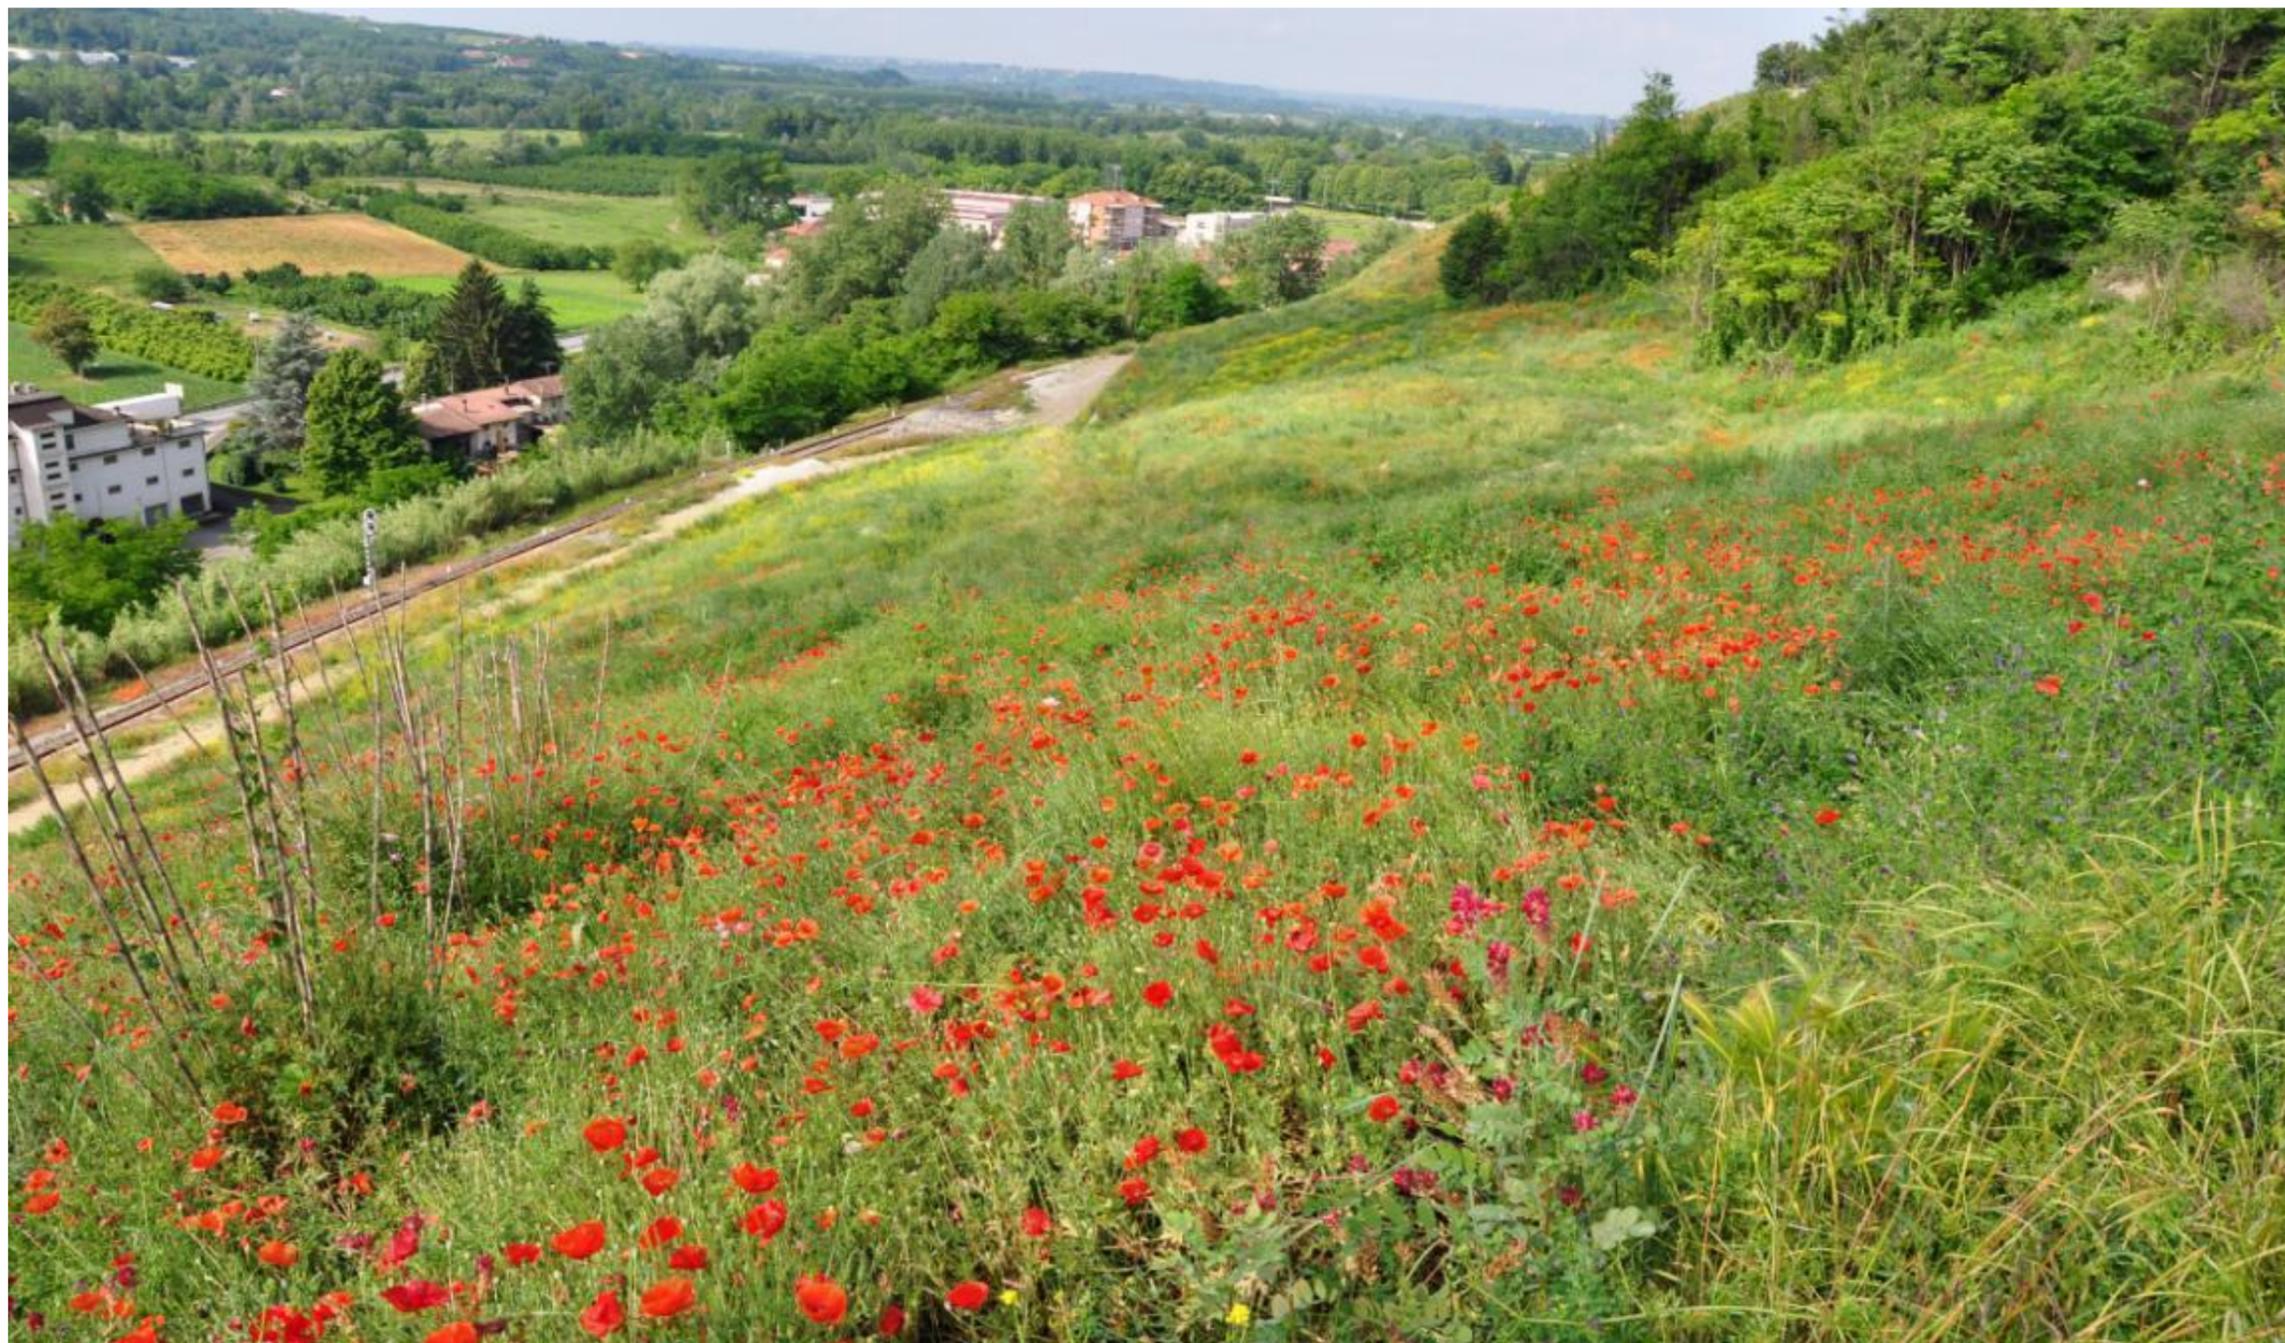
Risultati dell'intervento antiersosivo e di impermeabilizzazione del versante a giugno 2016

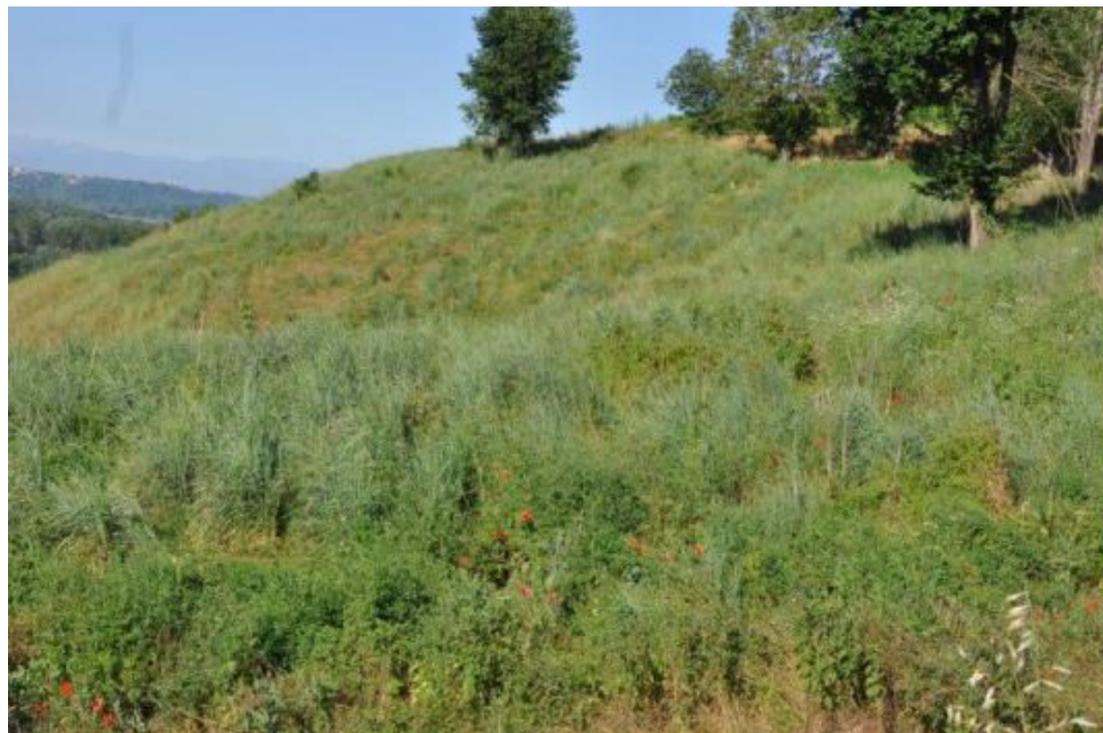
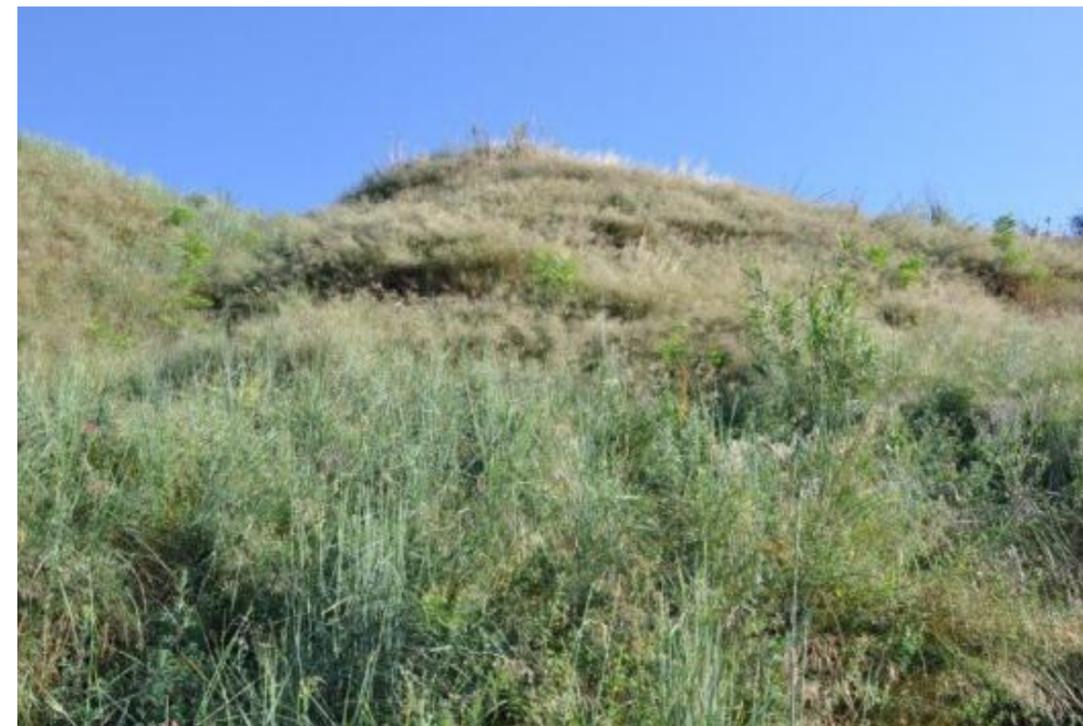
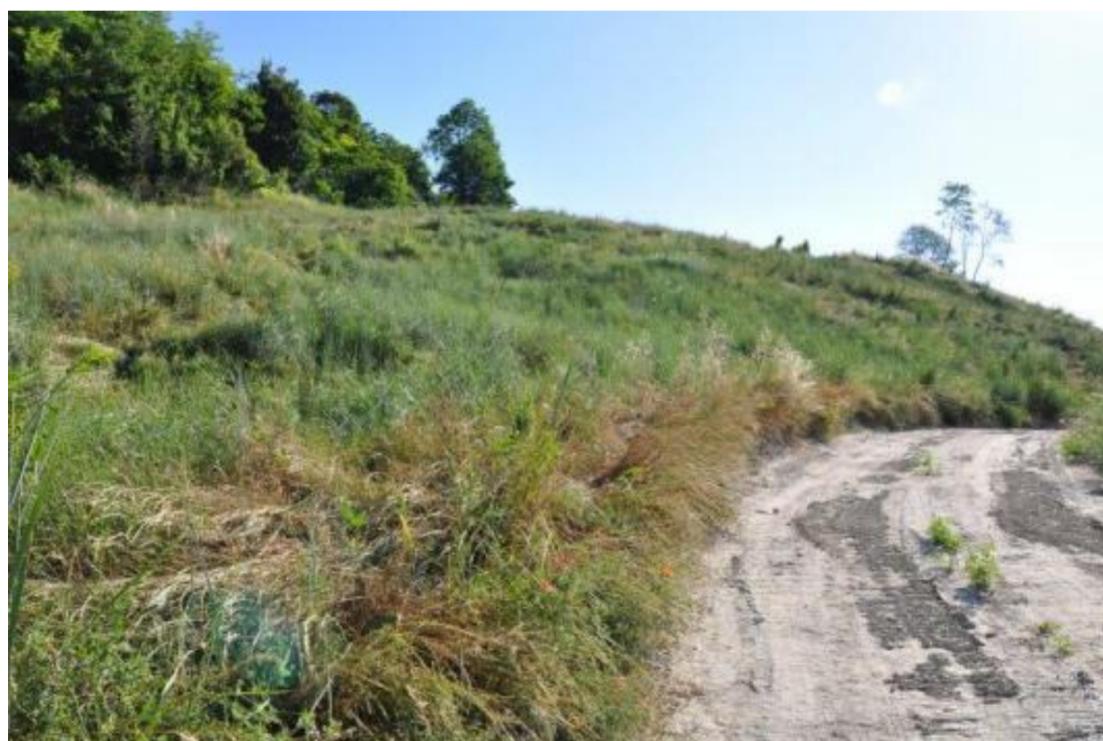
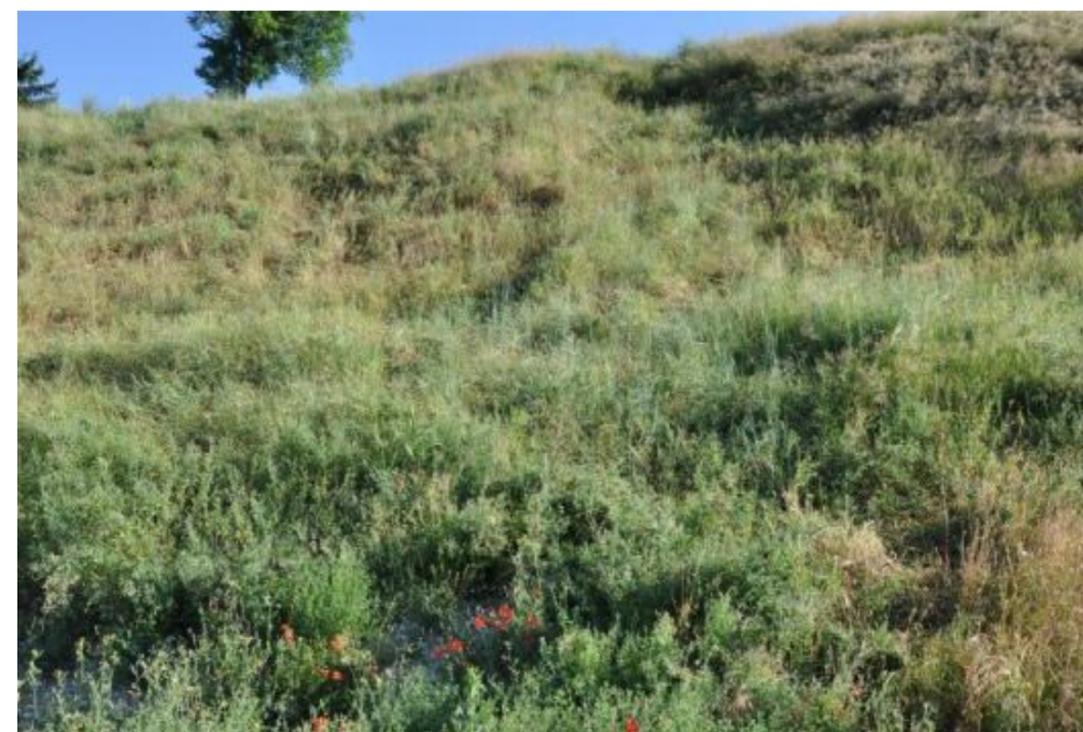
Infittimento del manto erboso a due anni dall'impianto (giugno 2017)

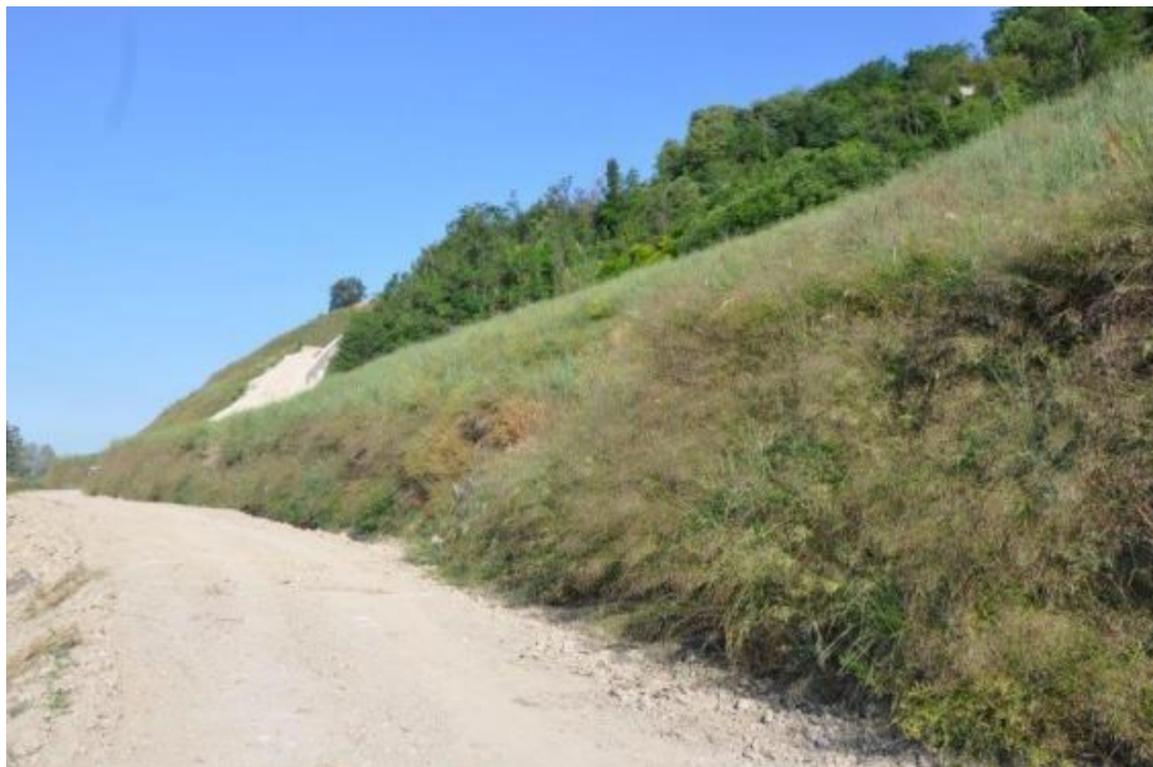
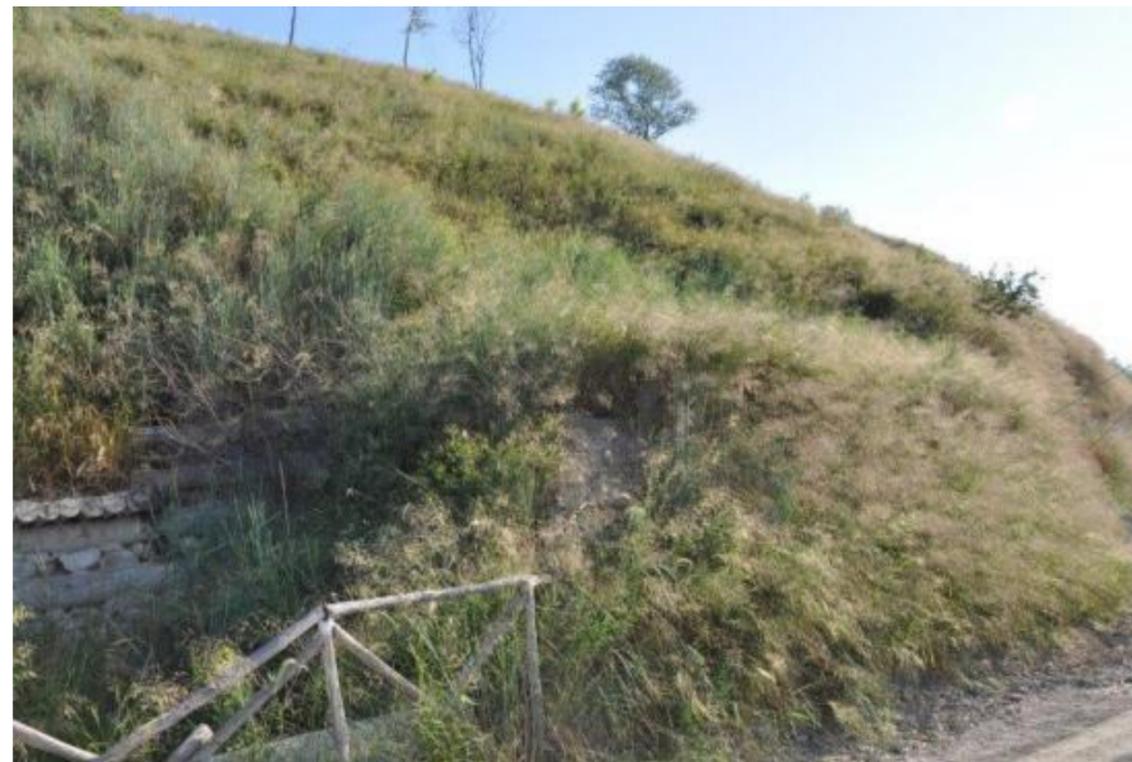
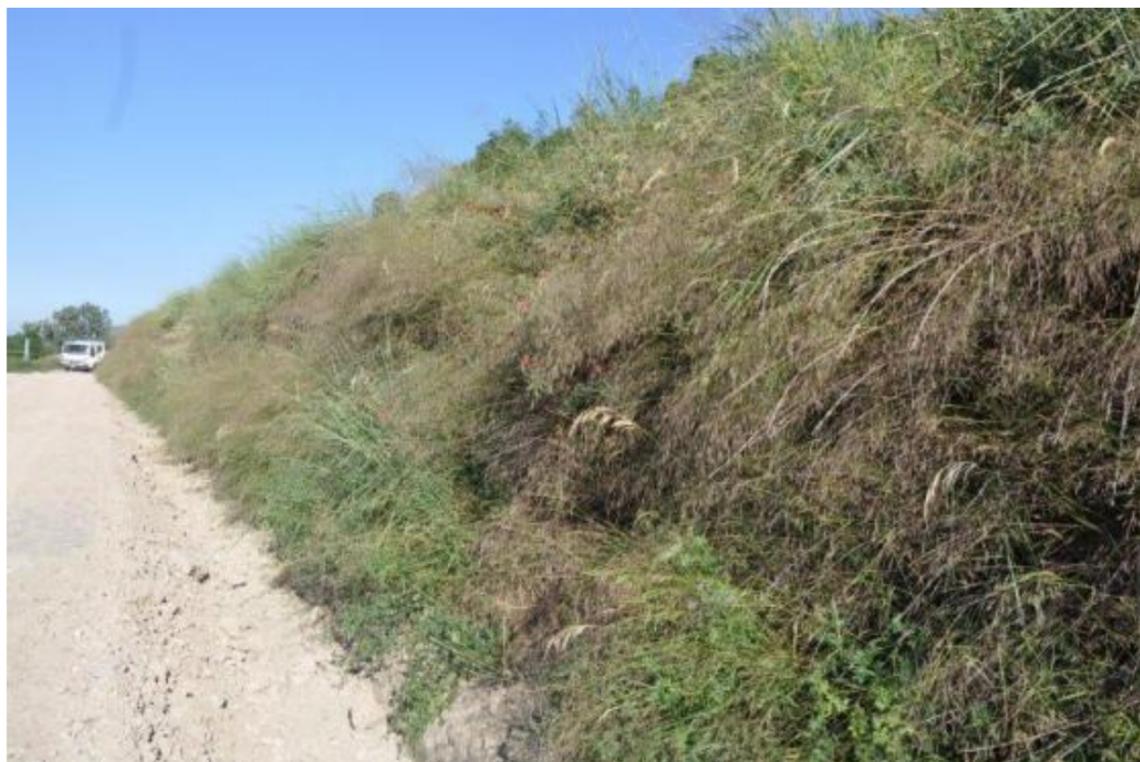
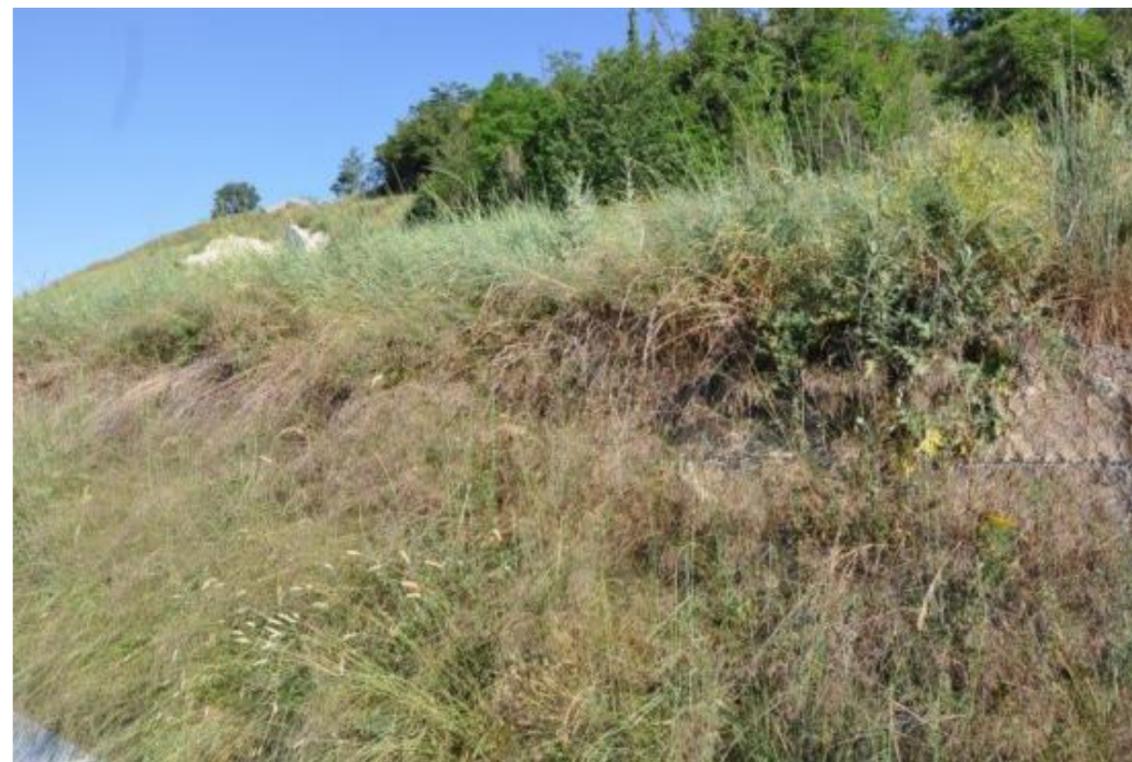
Infittimento del manto erboso a due anni dall'impianto (giugno 2017)

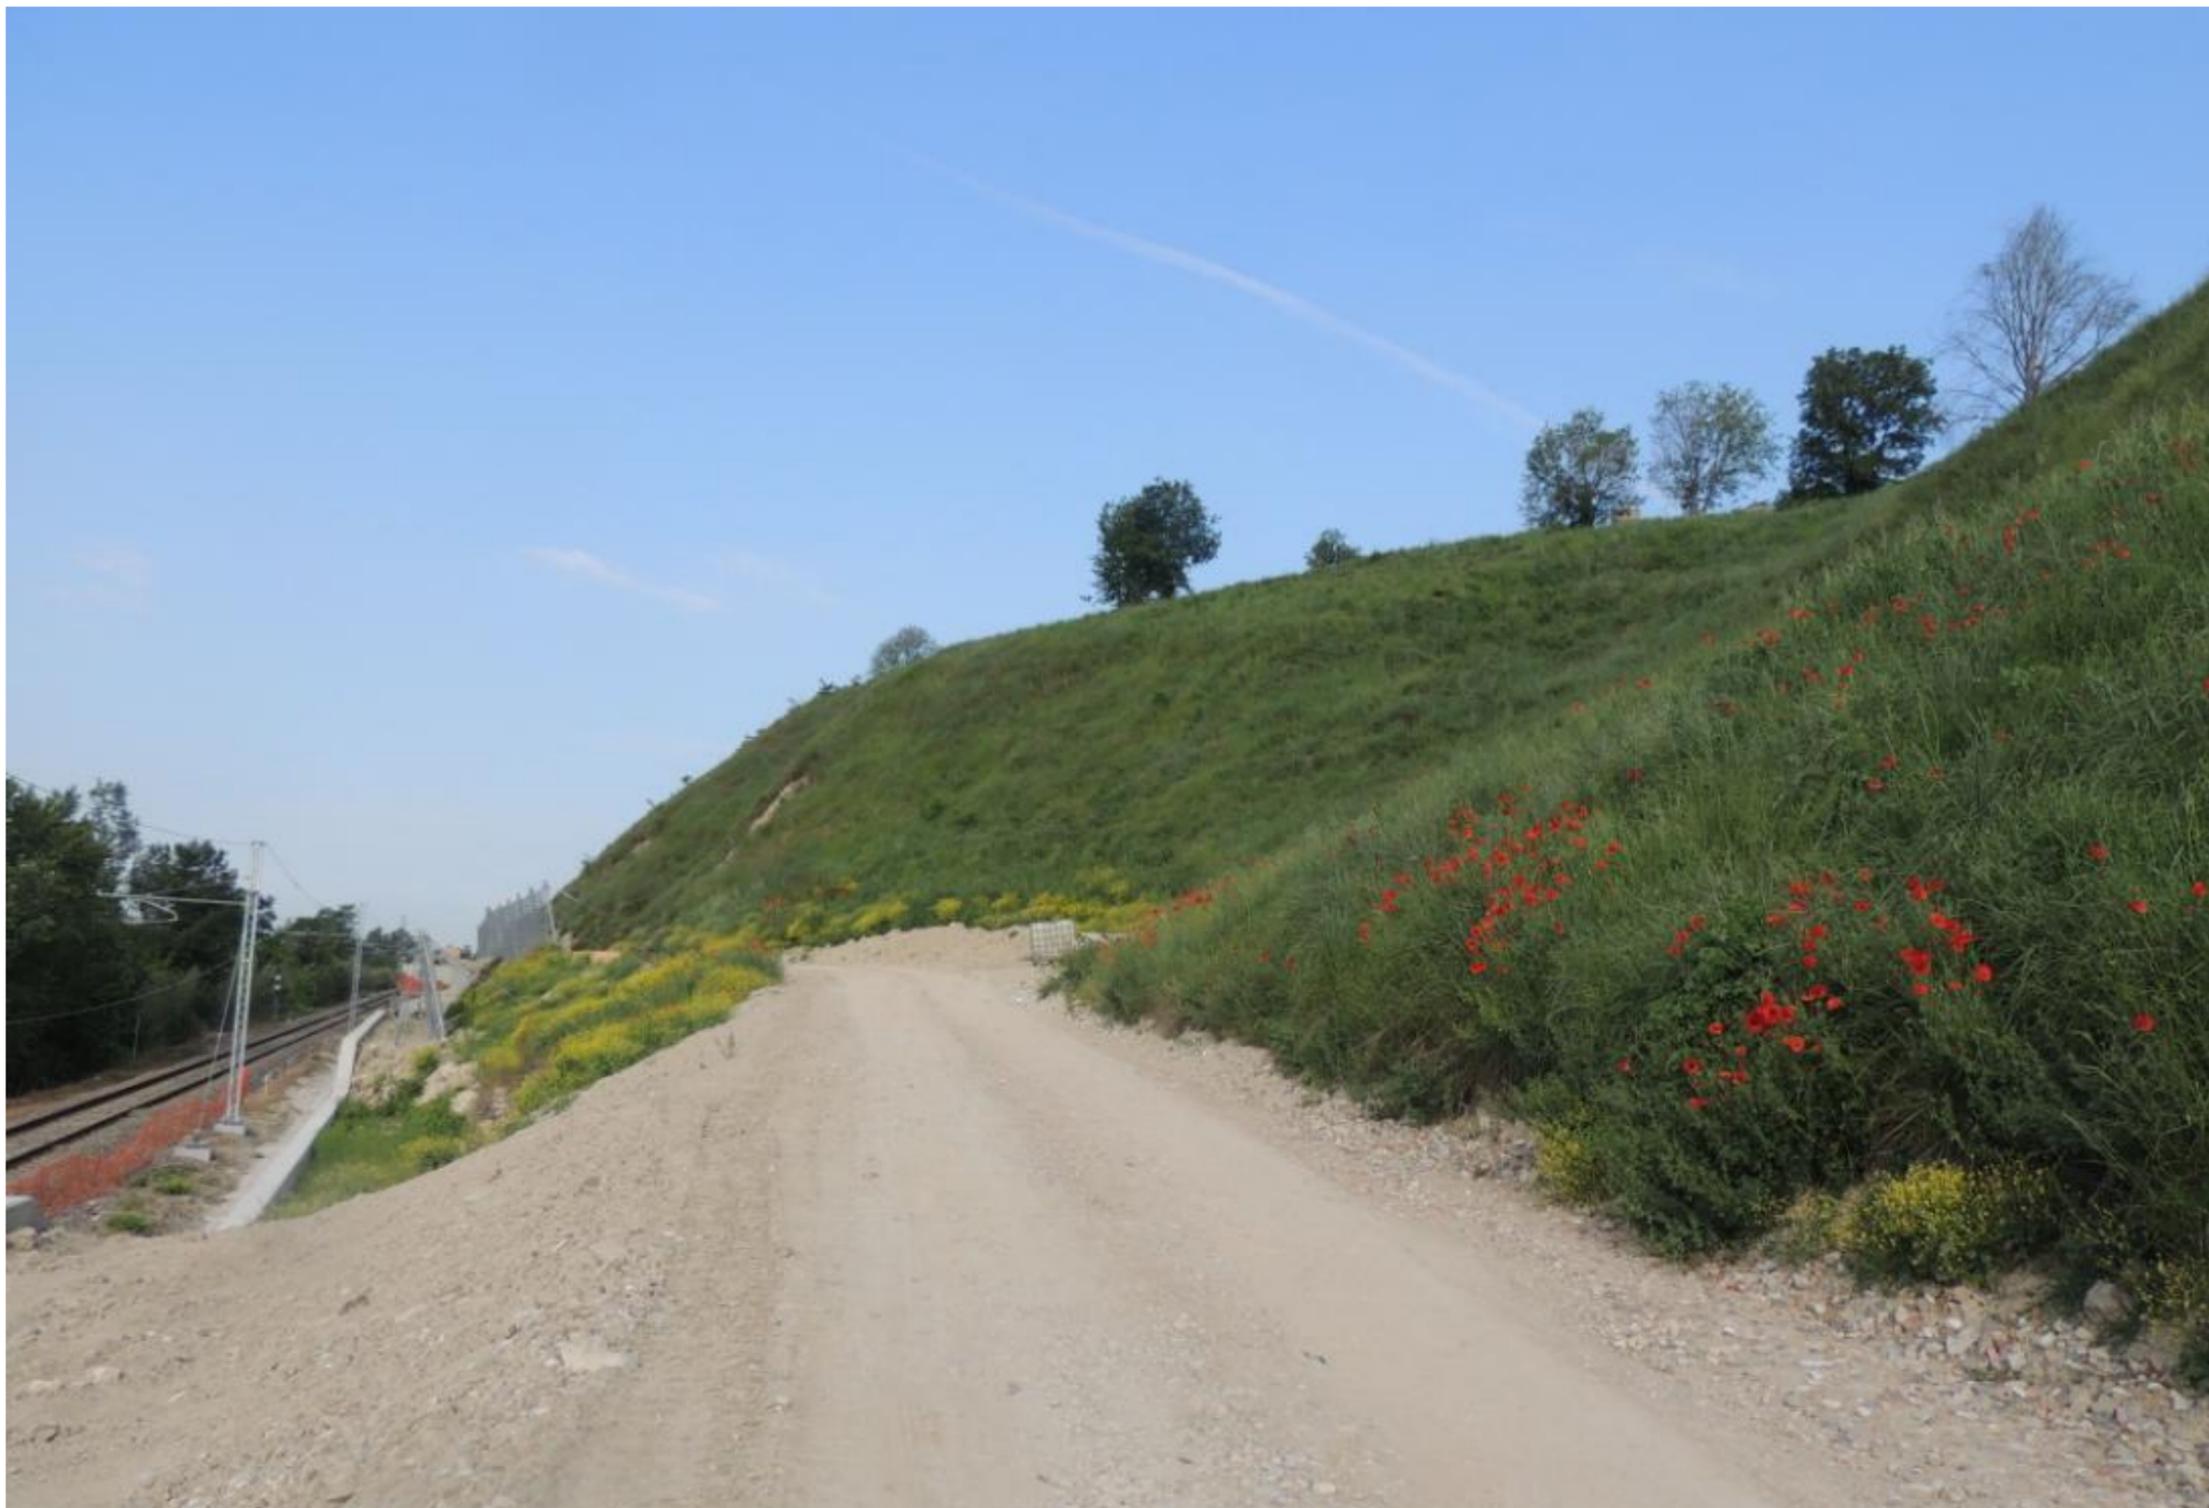
Infittimento del manto erboso a due anni dall'impianto (maggio 2017)

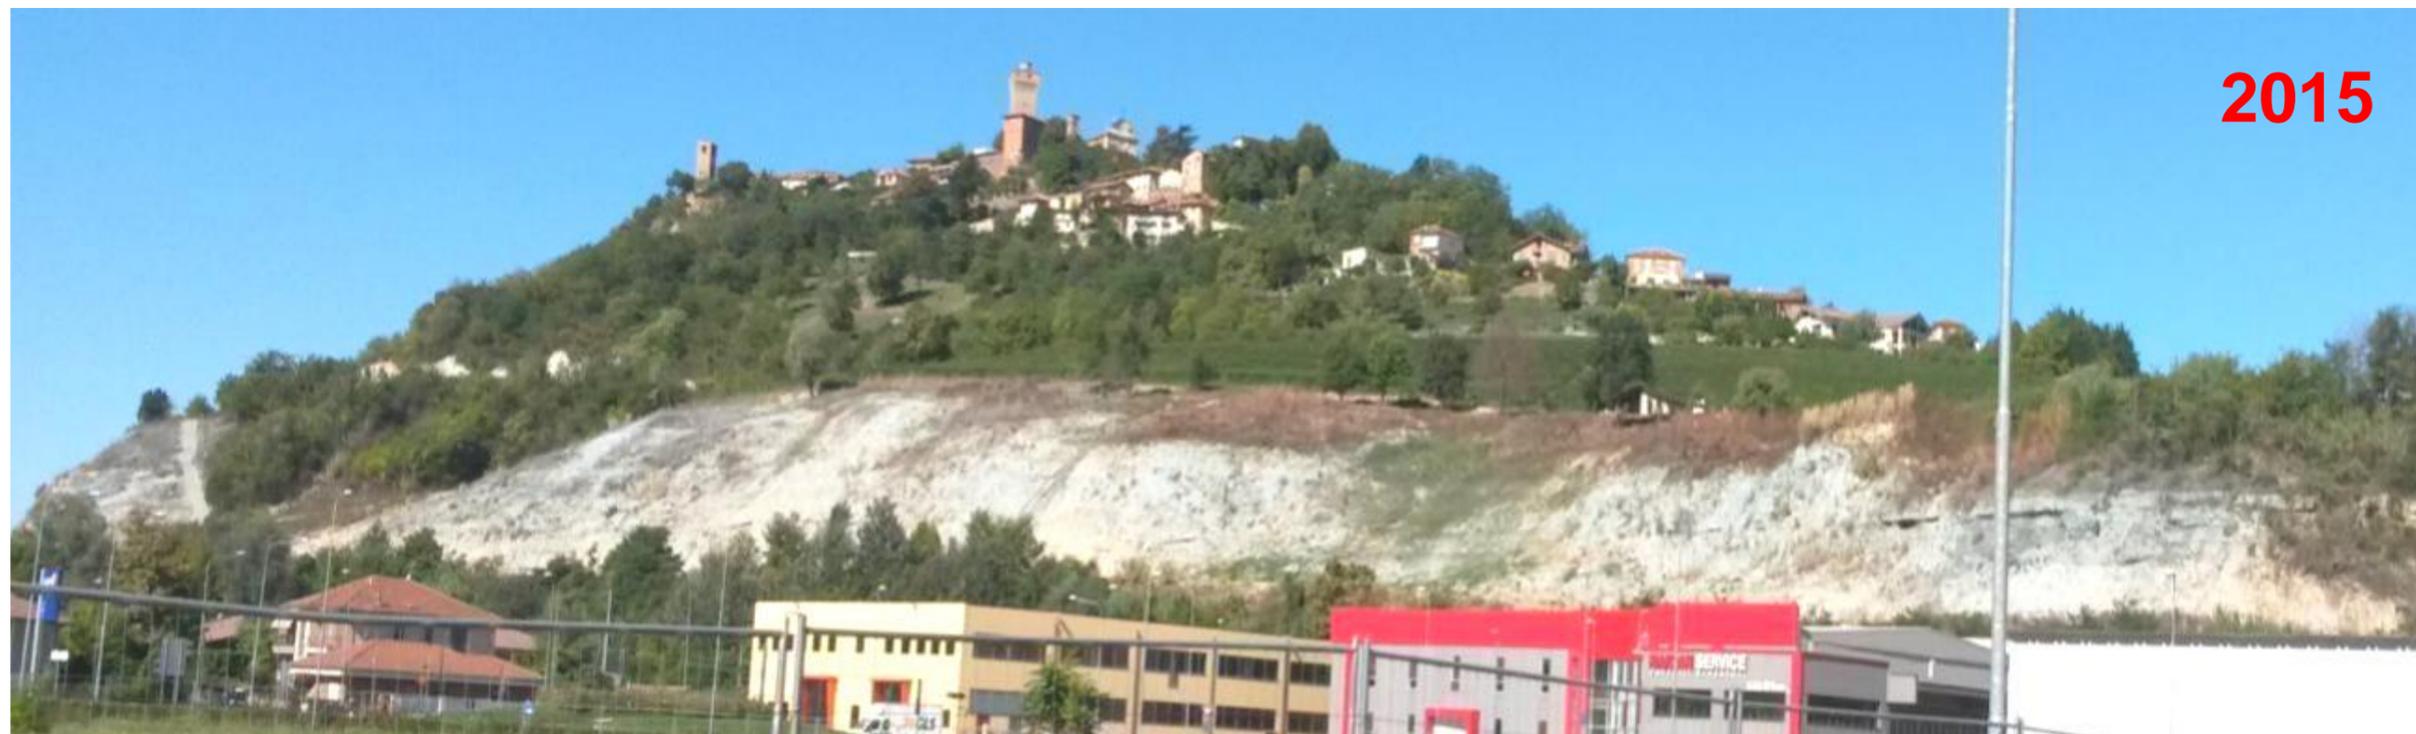
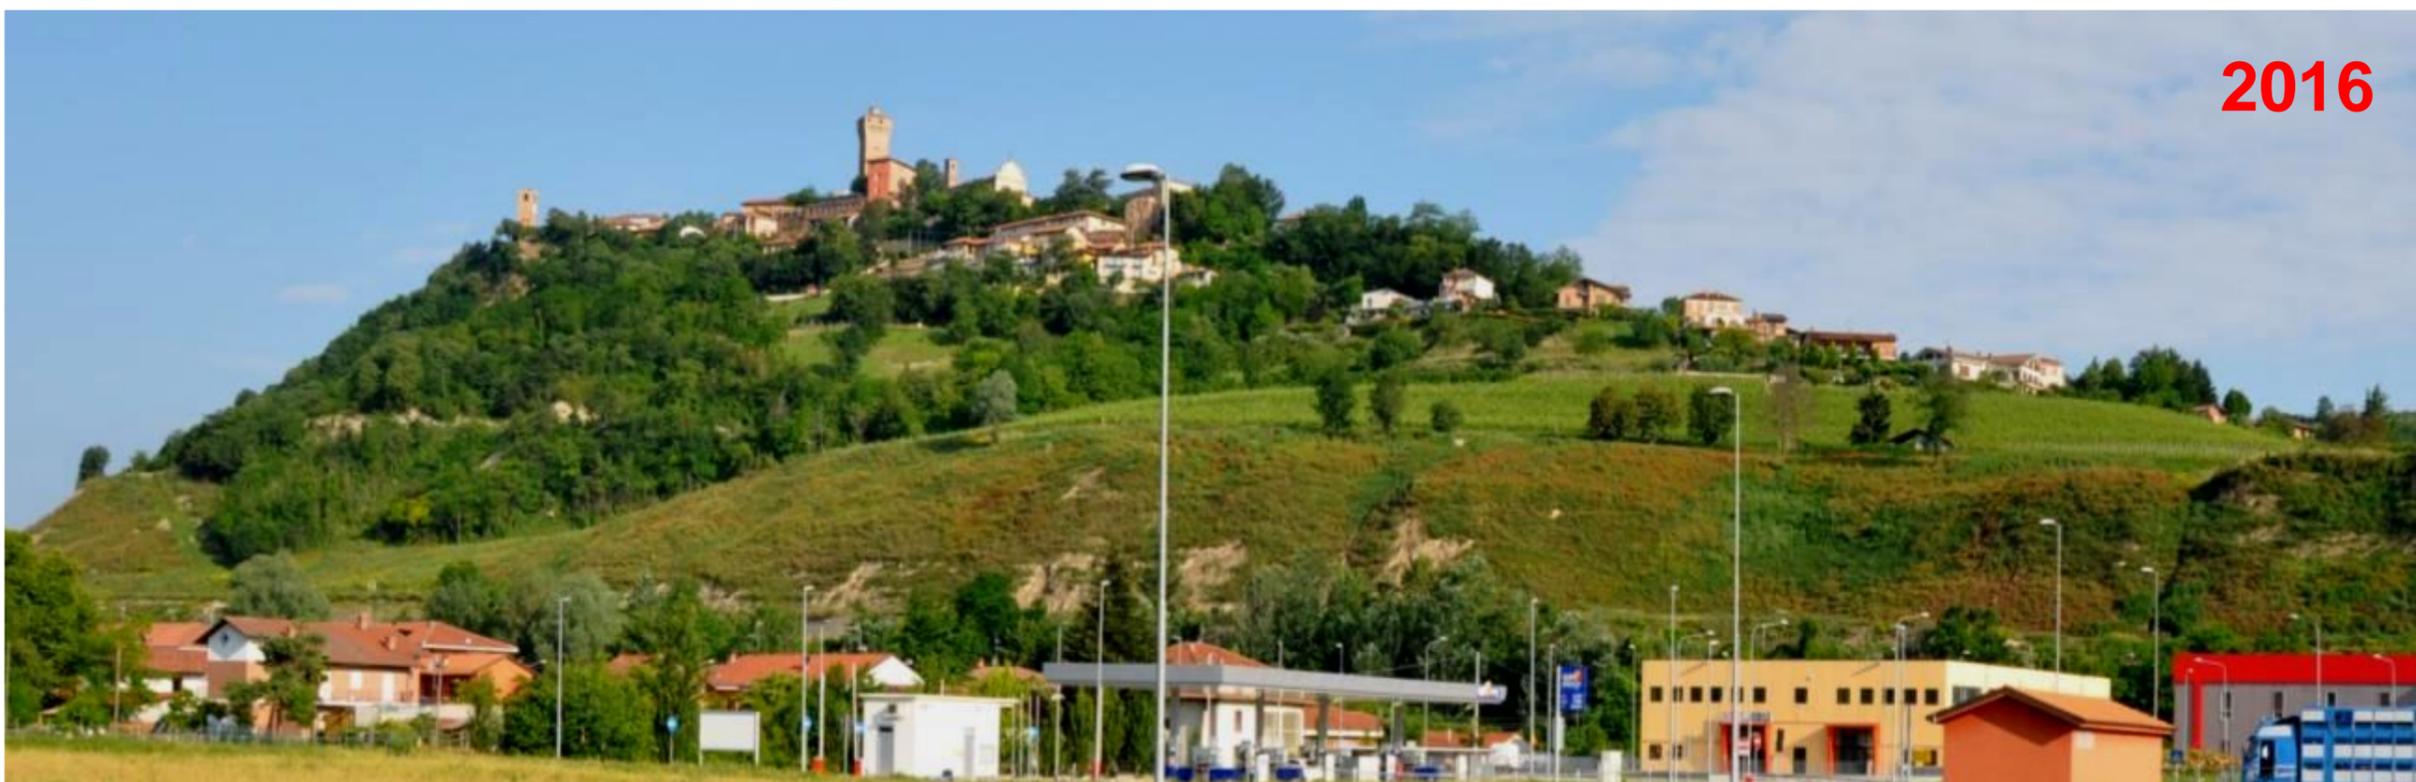
Risultati a giugno 2016 dell'intervento antierosivo e di impermeabilizzazione del versante con la tecnica PRATI ARMATI®
