**Linea ferroviaria Alba - Bra
Cantiere di Santa Vittoria d'Alba
Caso applicativo di tecniche tradizionali di consolidamento
del versante abbinate alla protezione antierosiva mediante
specie erbacee a radicazione profonda**

Ing. Andrea Demicheli

*R.F.I. S.p.A. - Direzione Territoriale Produzione Torino
S.O. Ingegneria*

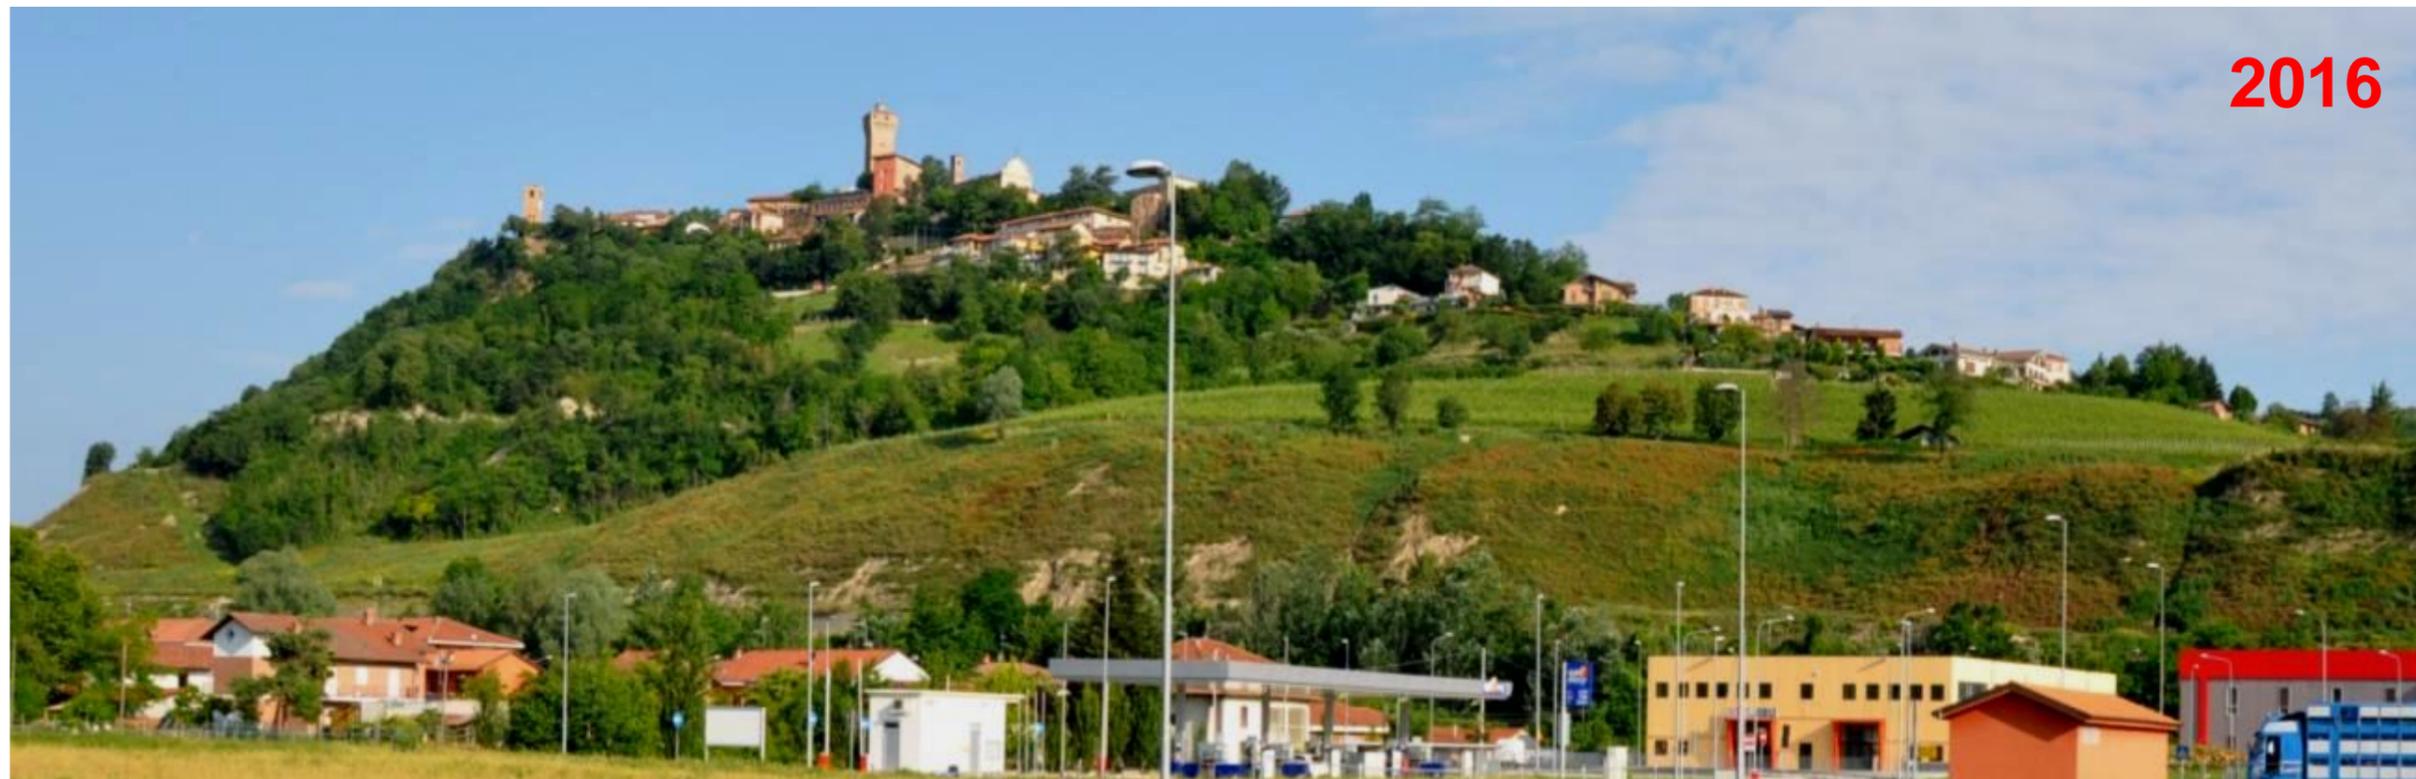
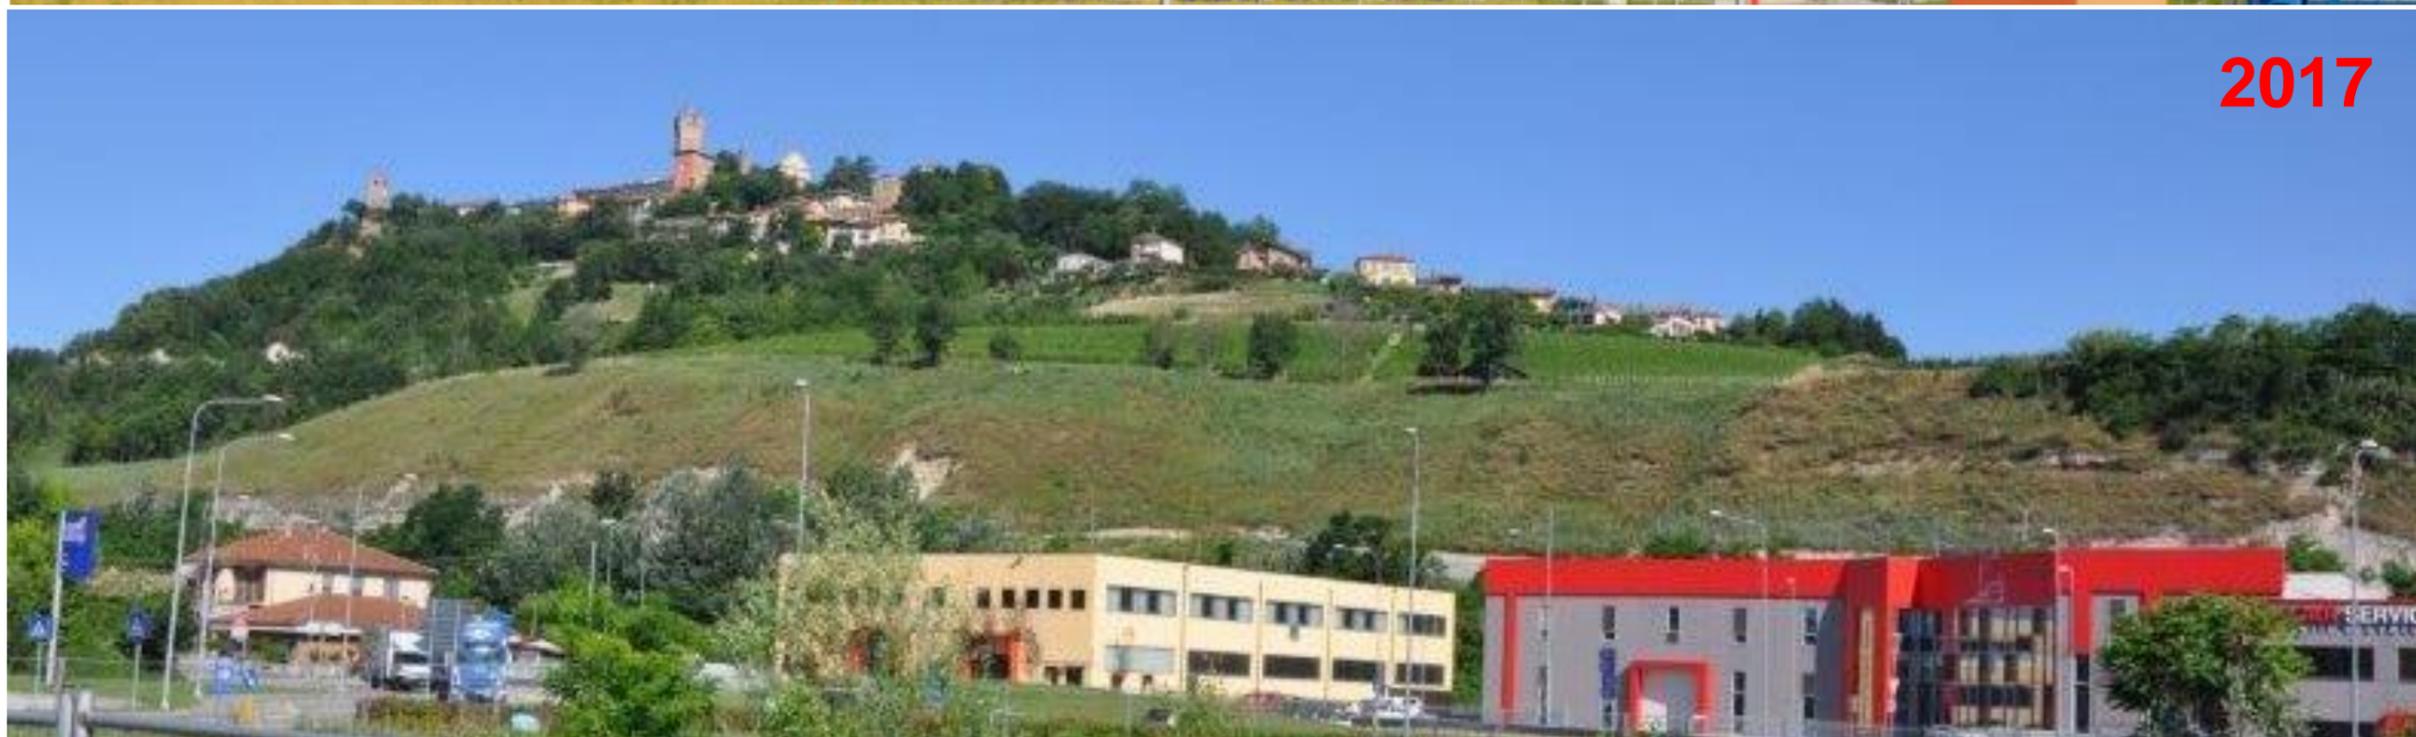
Risultati a giugno 2017 dell'intervento antierosivo e di impermeabilizzazione del versante con la tecnica PRATI ARMATI®

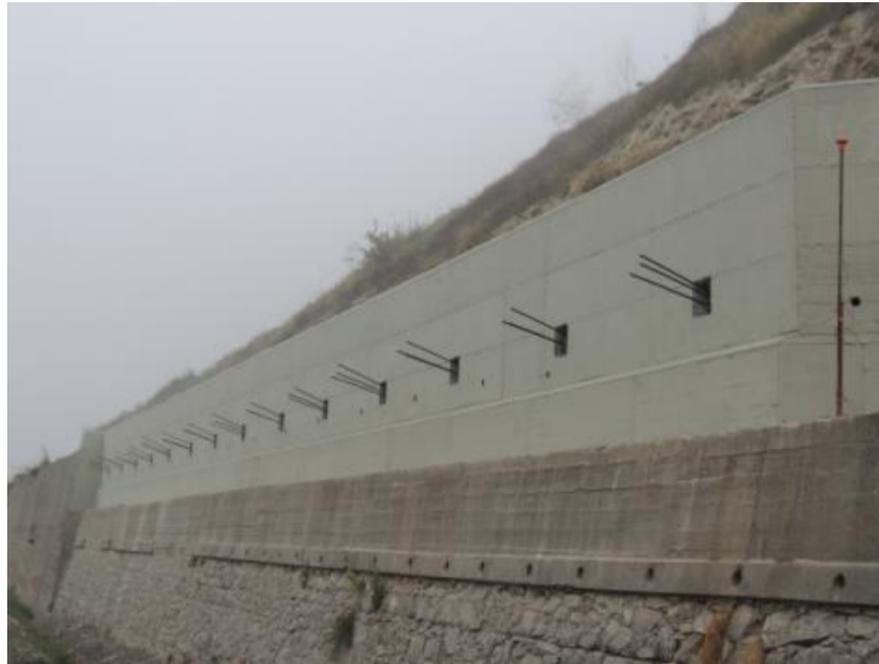
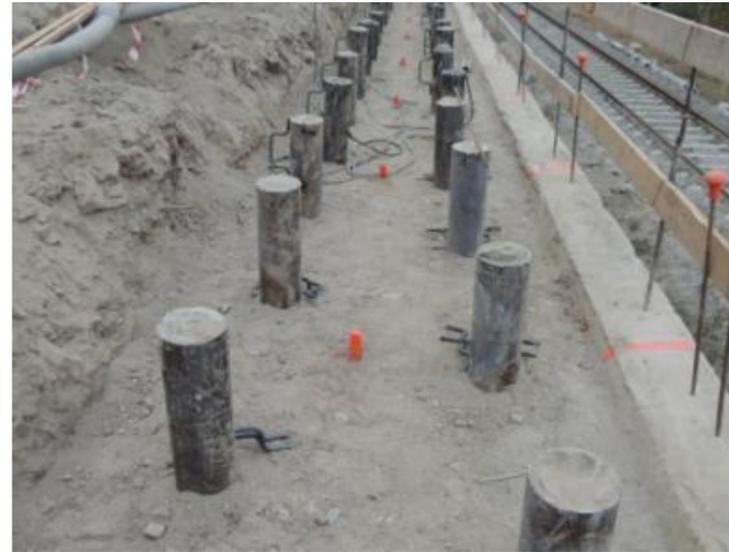
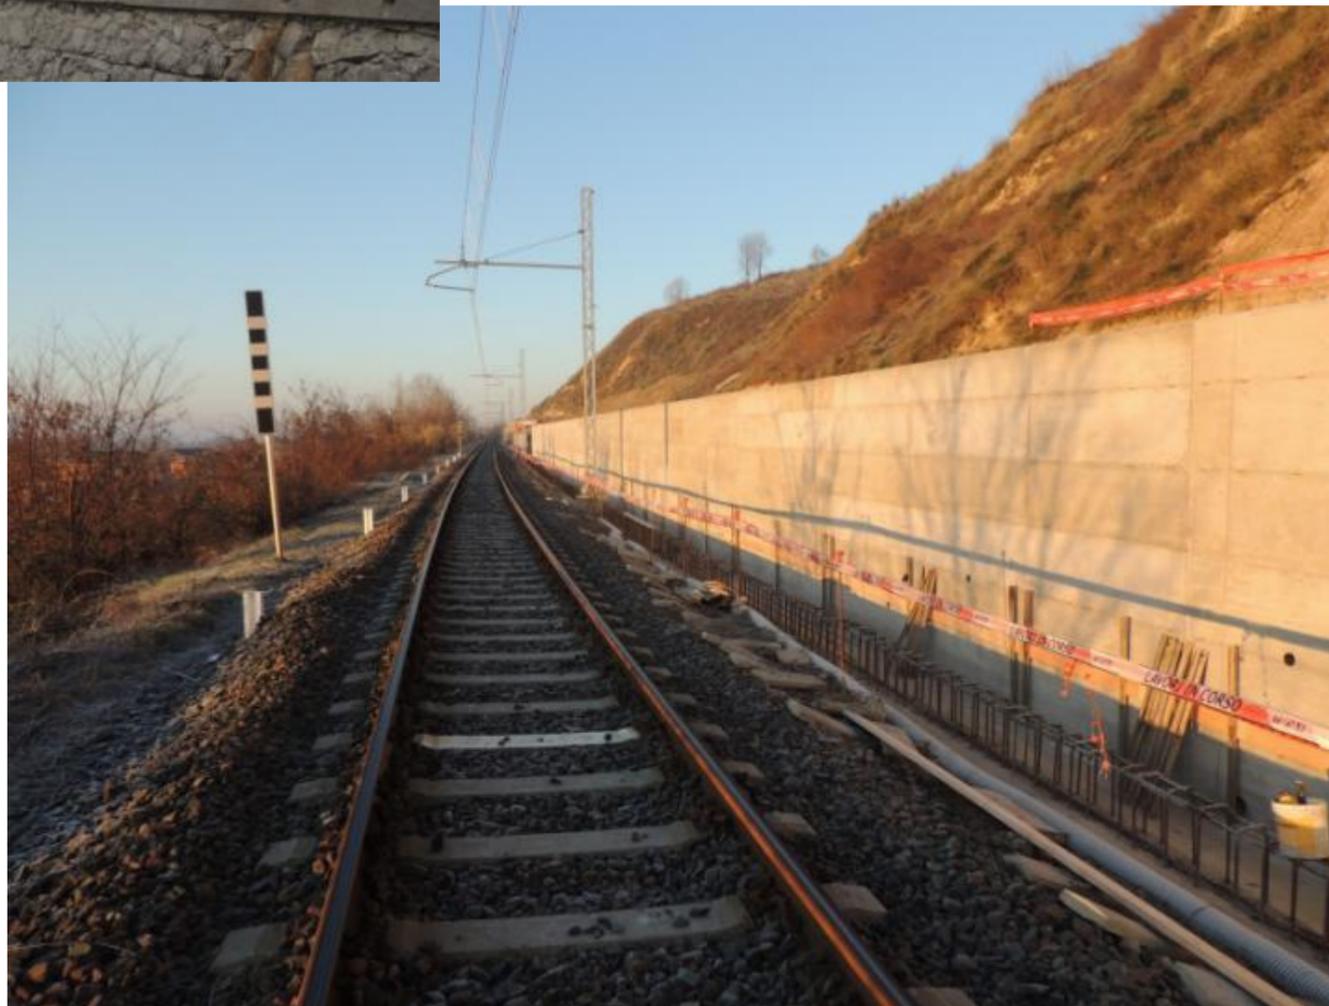
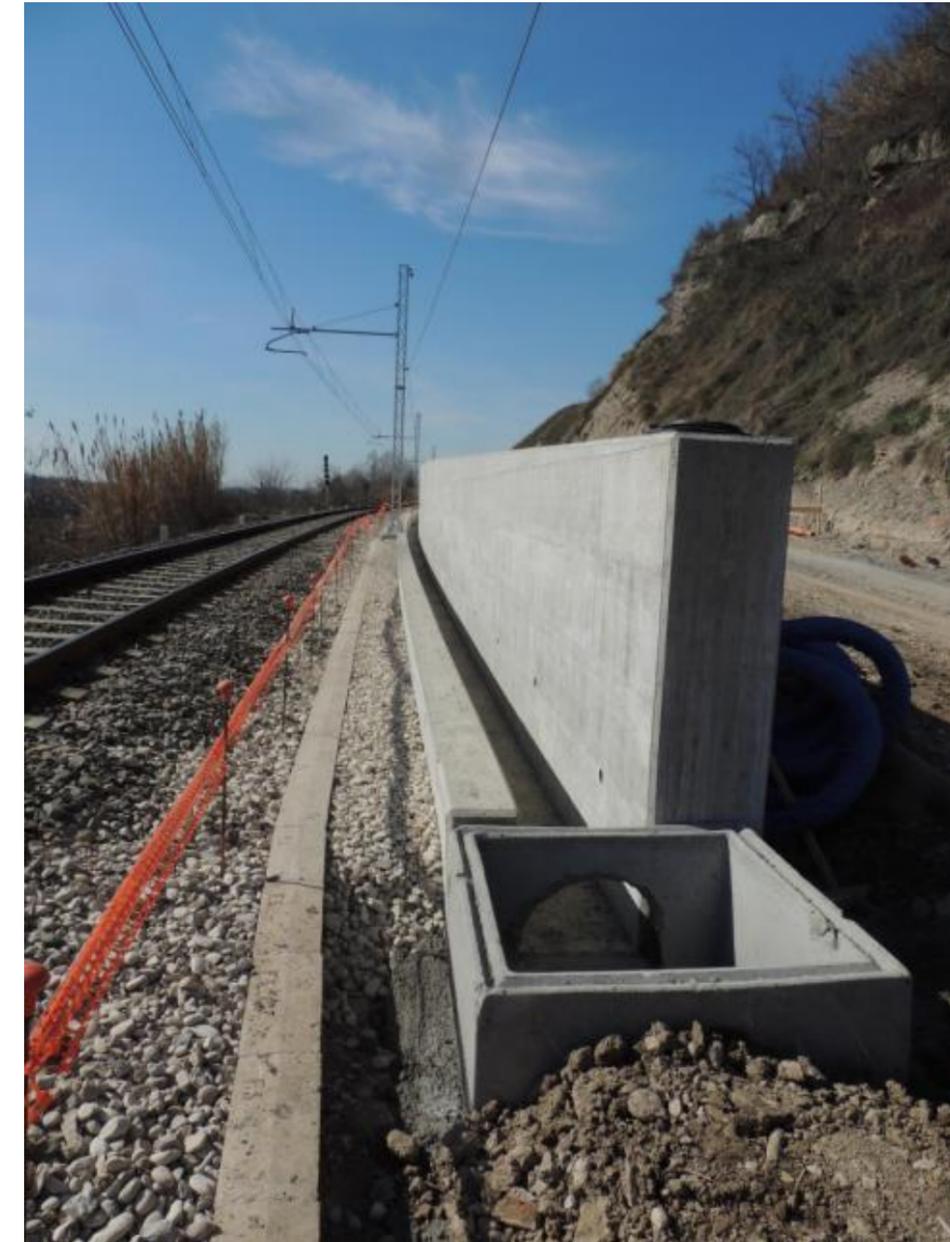
Elevazione nuovi muri di sostegno in calcestruzzo armato

La seconda fase di intervento (2016-2017) in concomitanza con i lavori di elettrificazione della linea

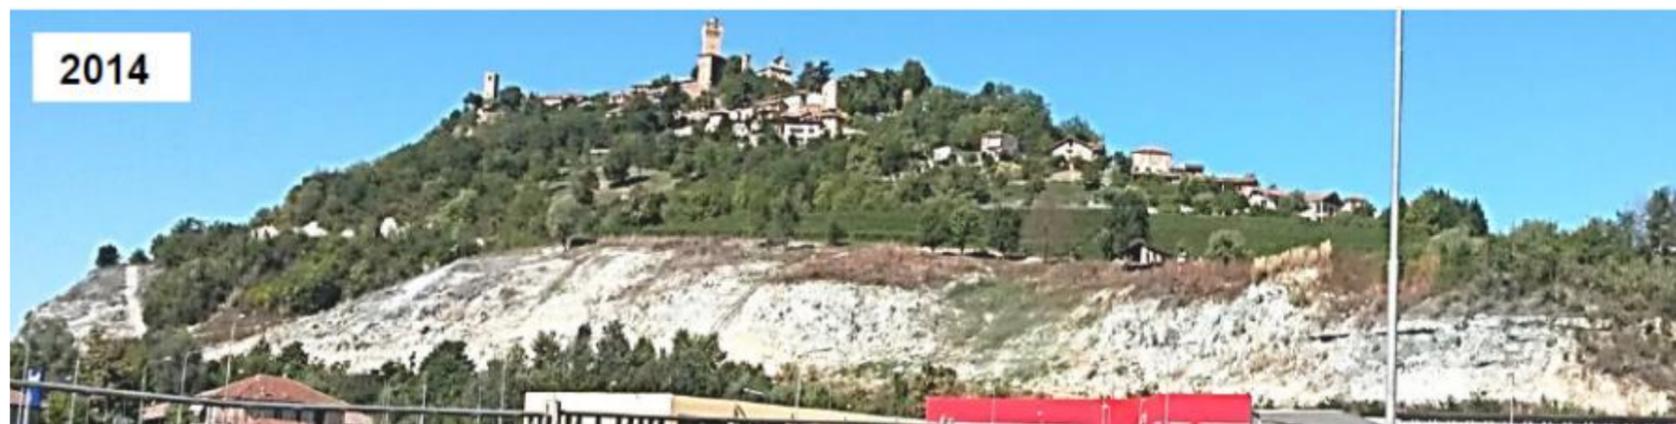
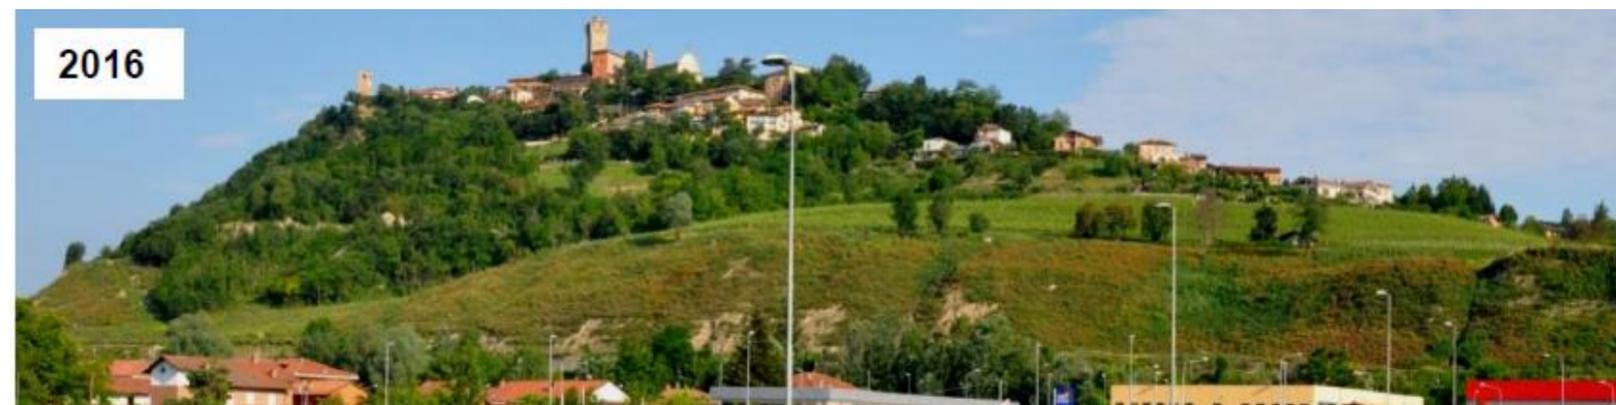
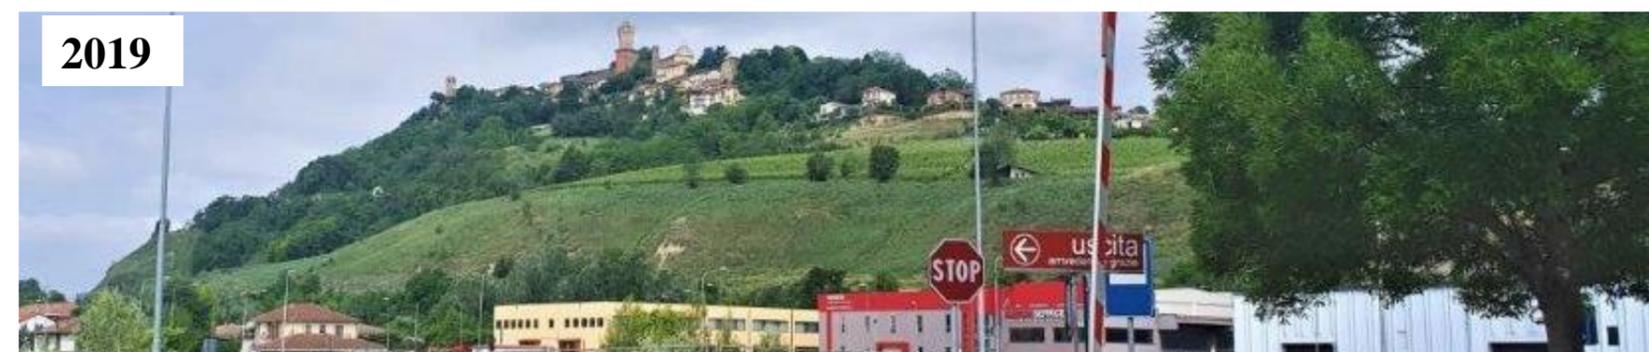
Esito dell'intervento di protezione antierosiva a 5 anni dall'inizio dei lavori (2019)

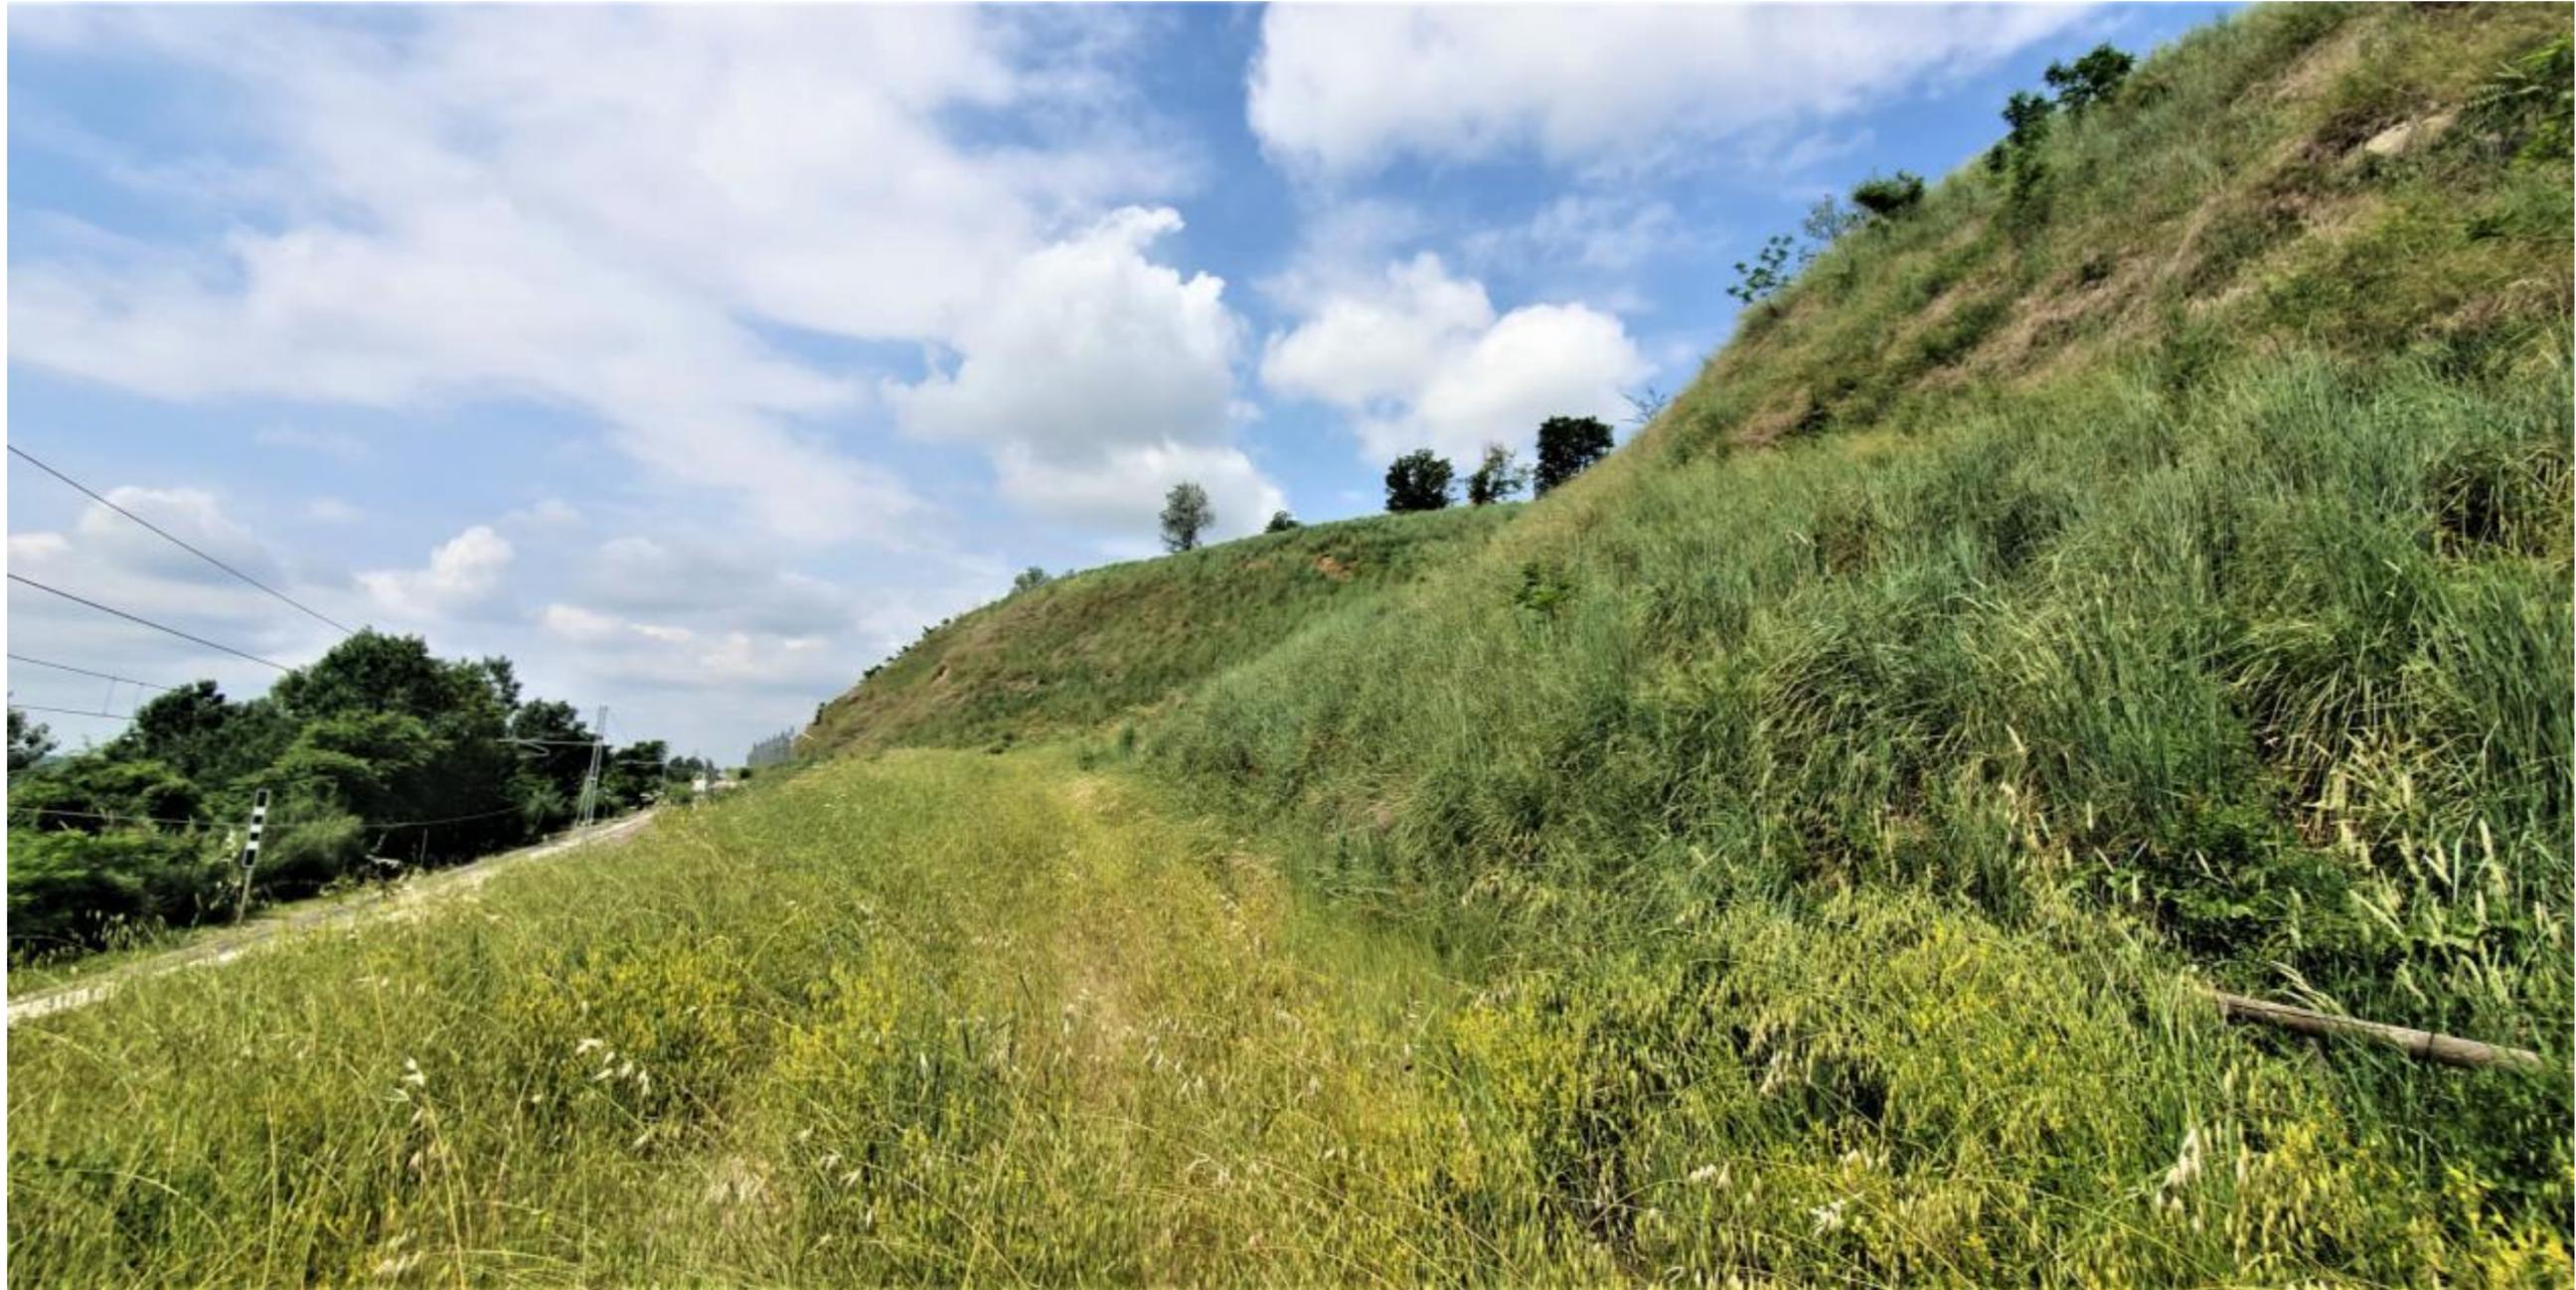
Sviluppo del manto erboso perenne

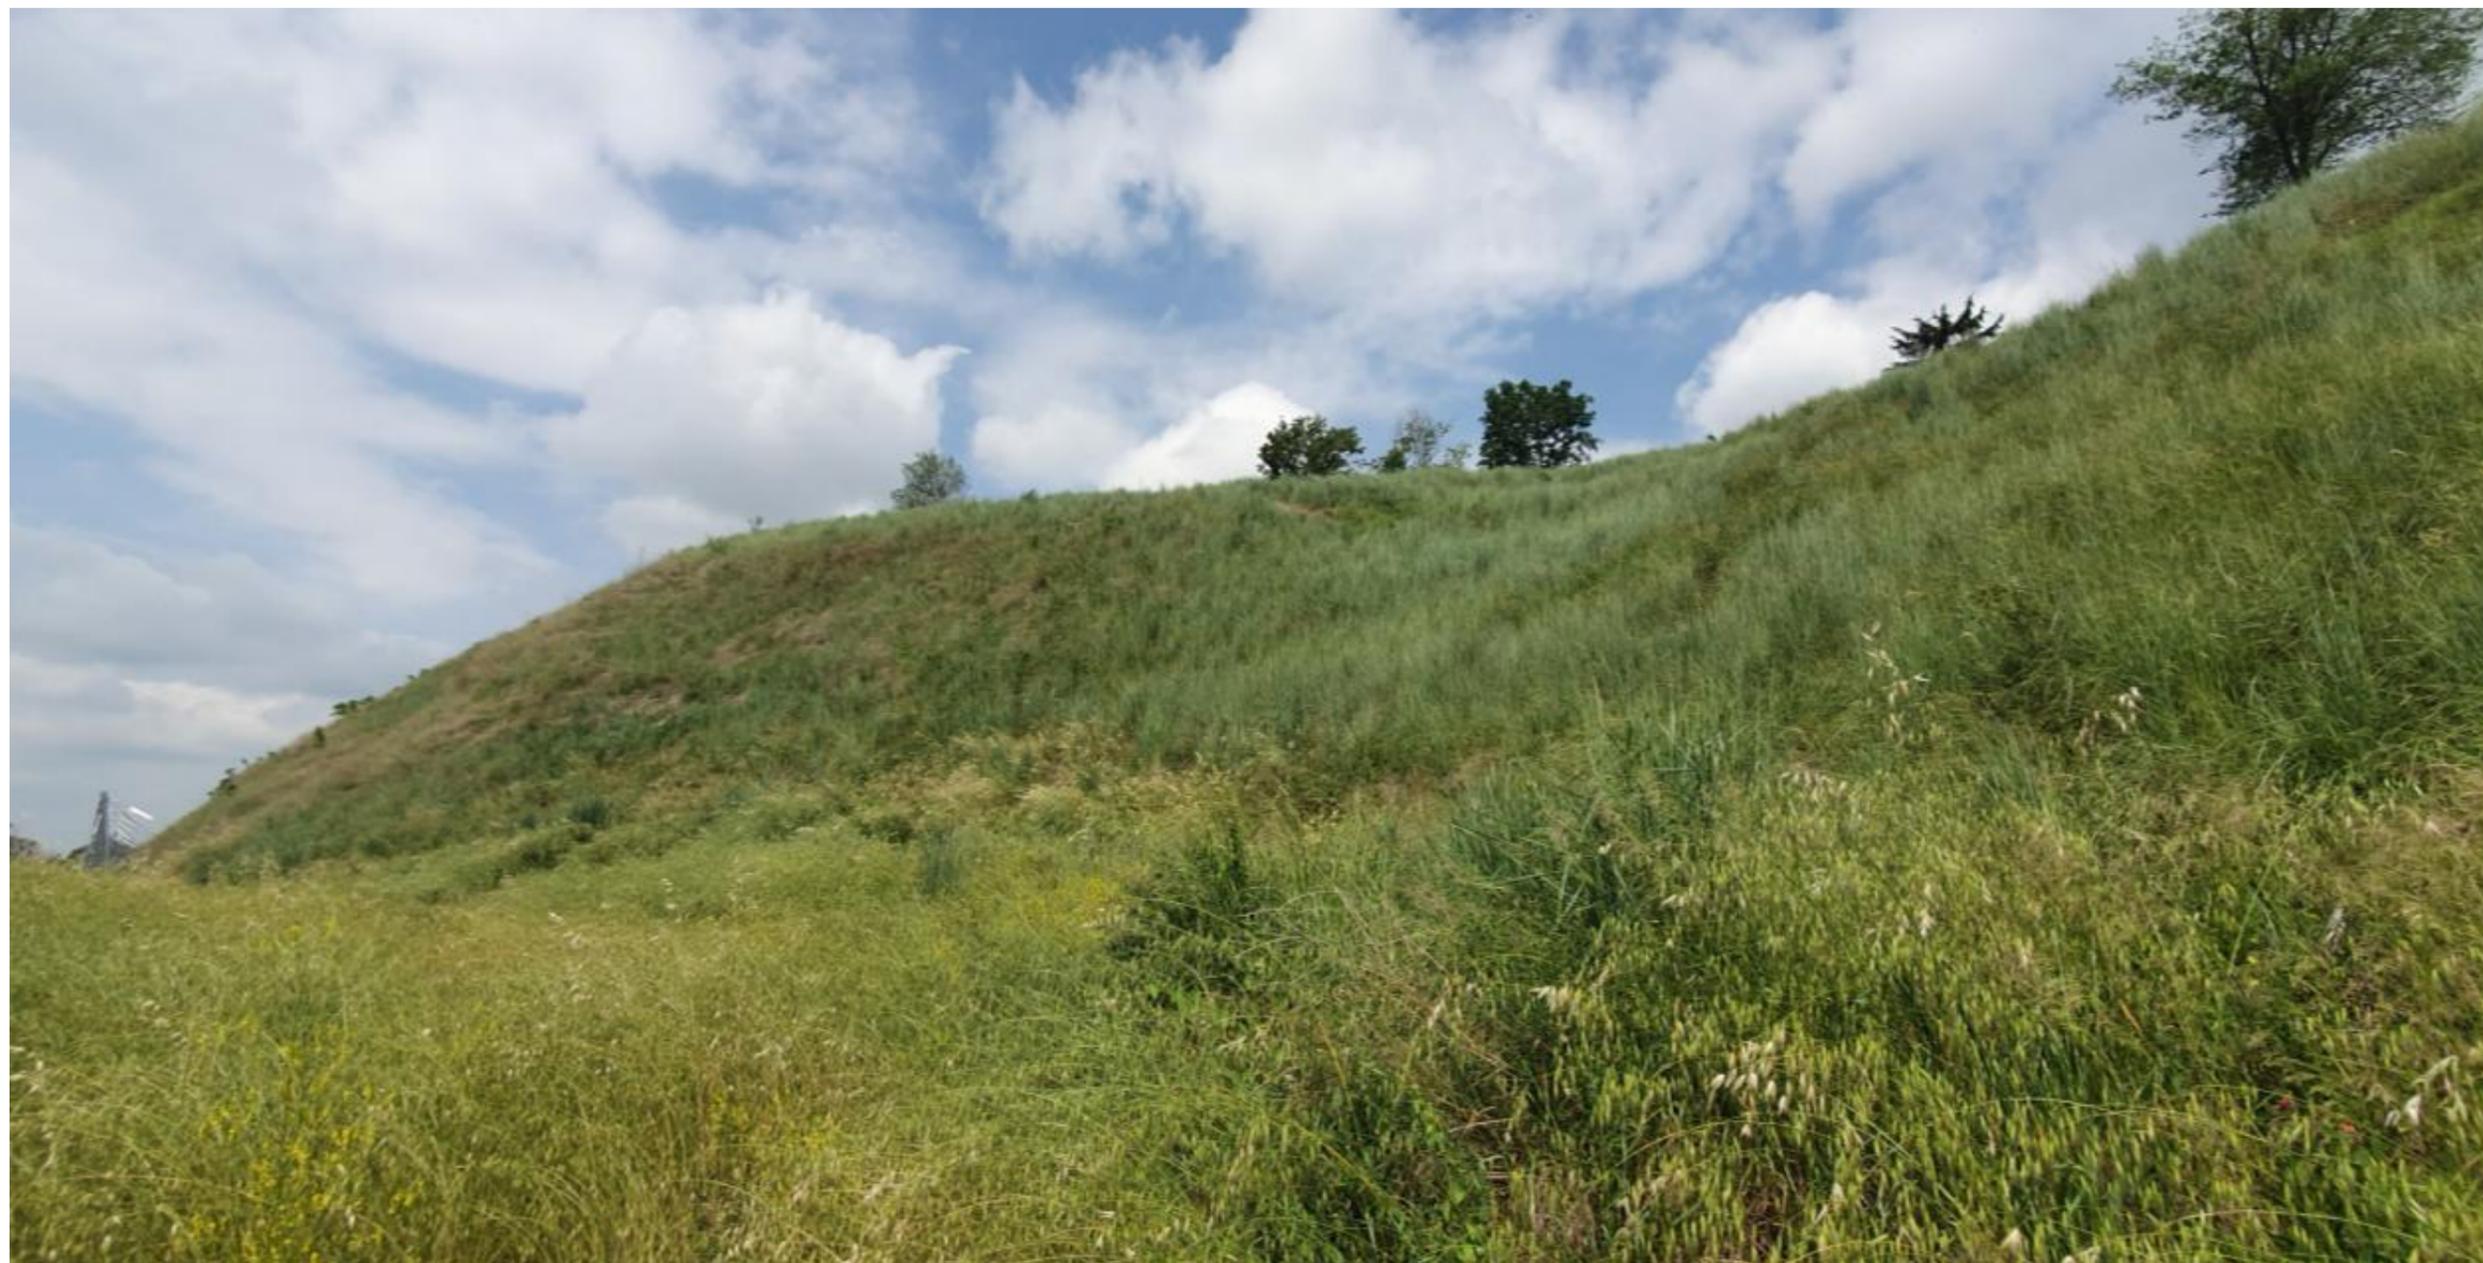
Sviluppo del manto erboso perenne

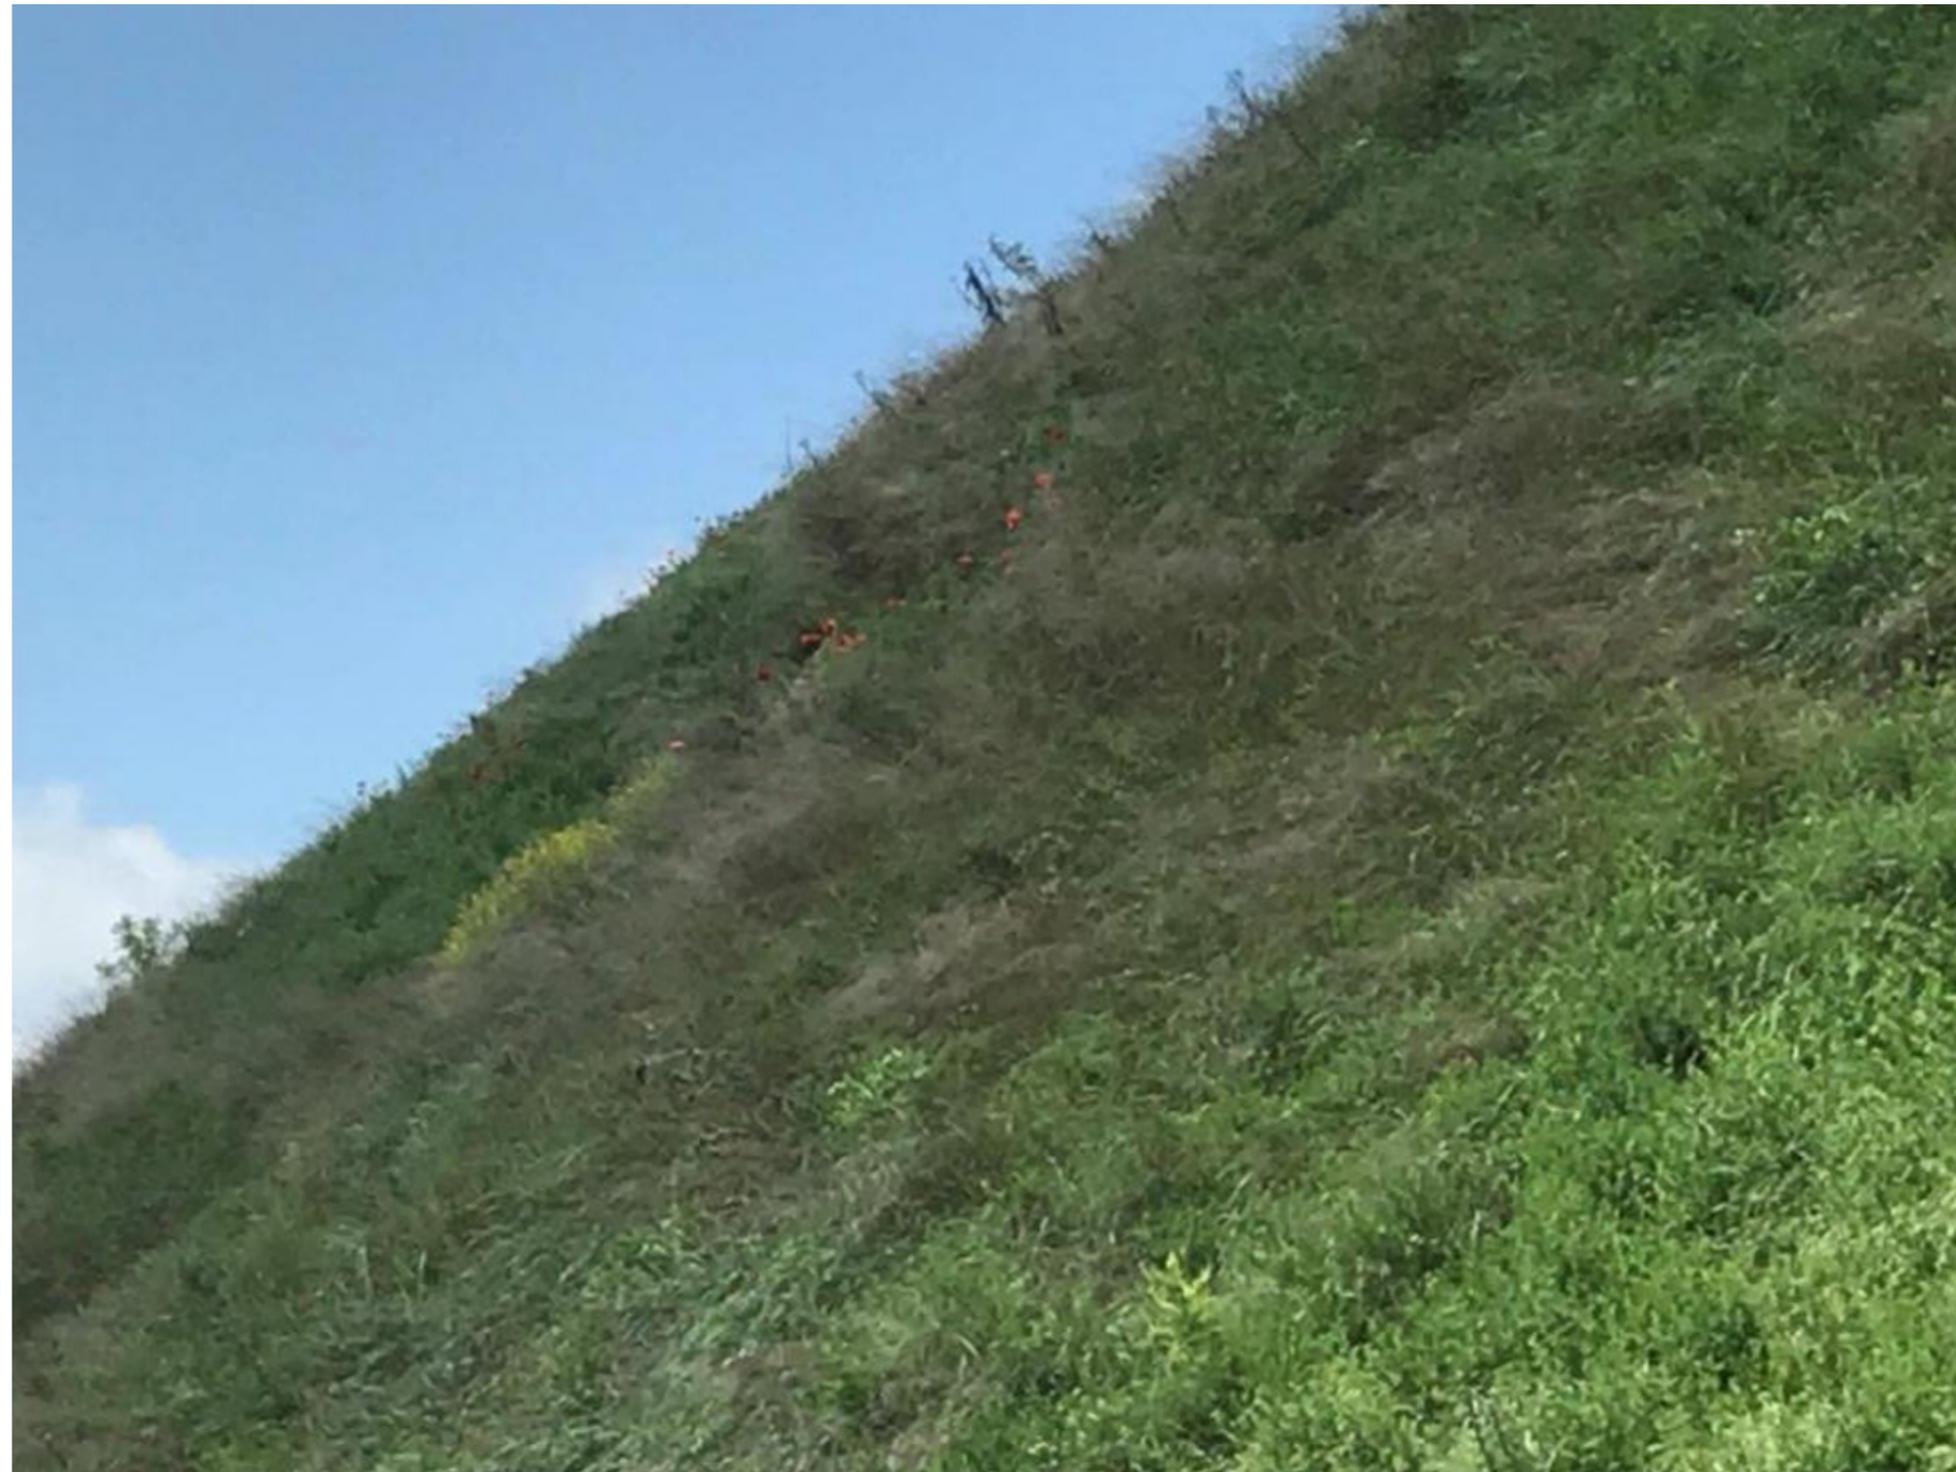
Completo sviluppo del manto erboso perenne anche nelle zone a maggiore pendenza

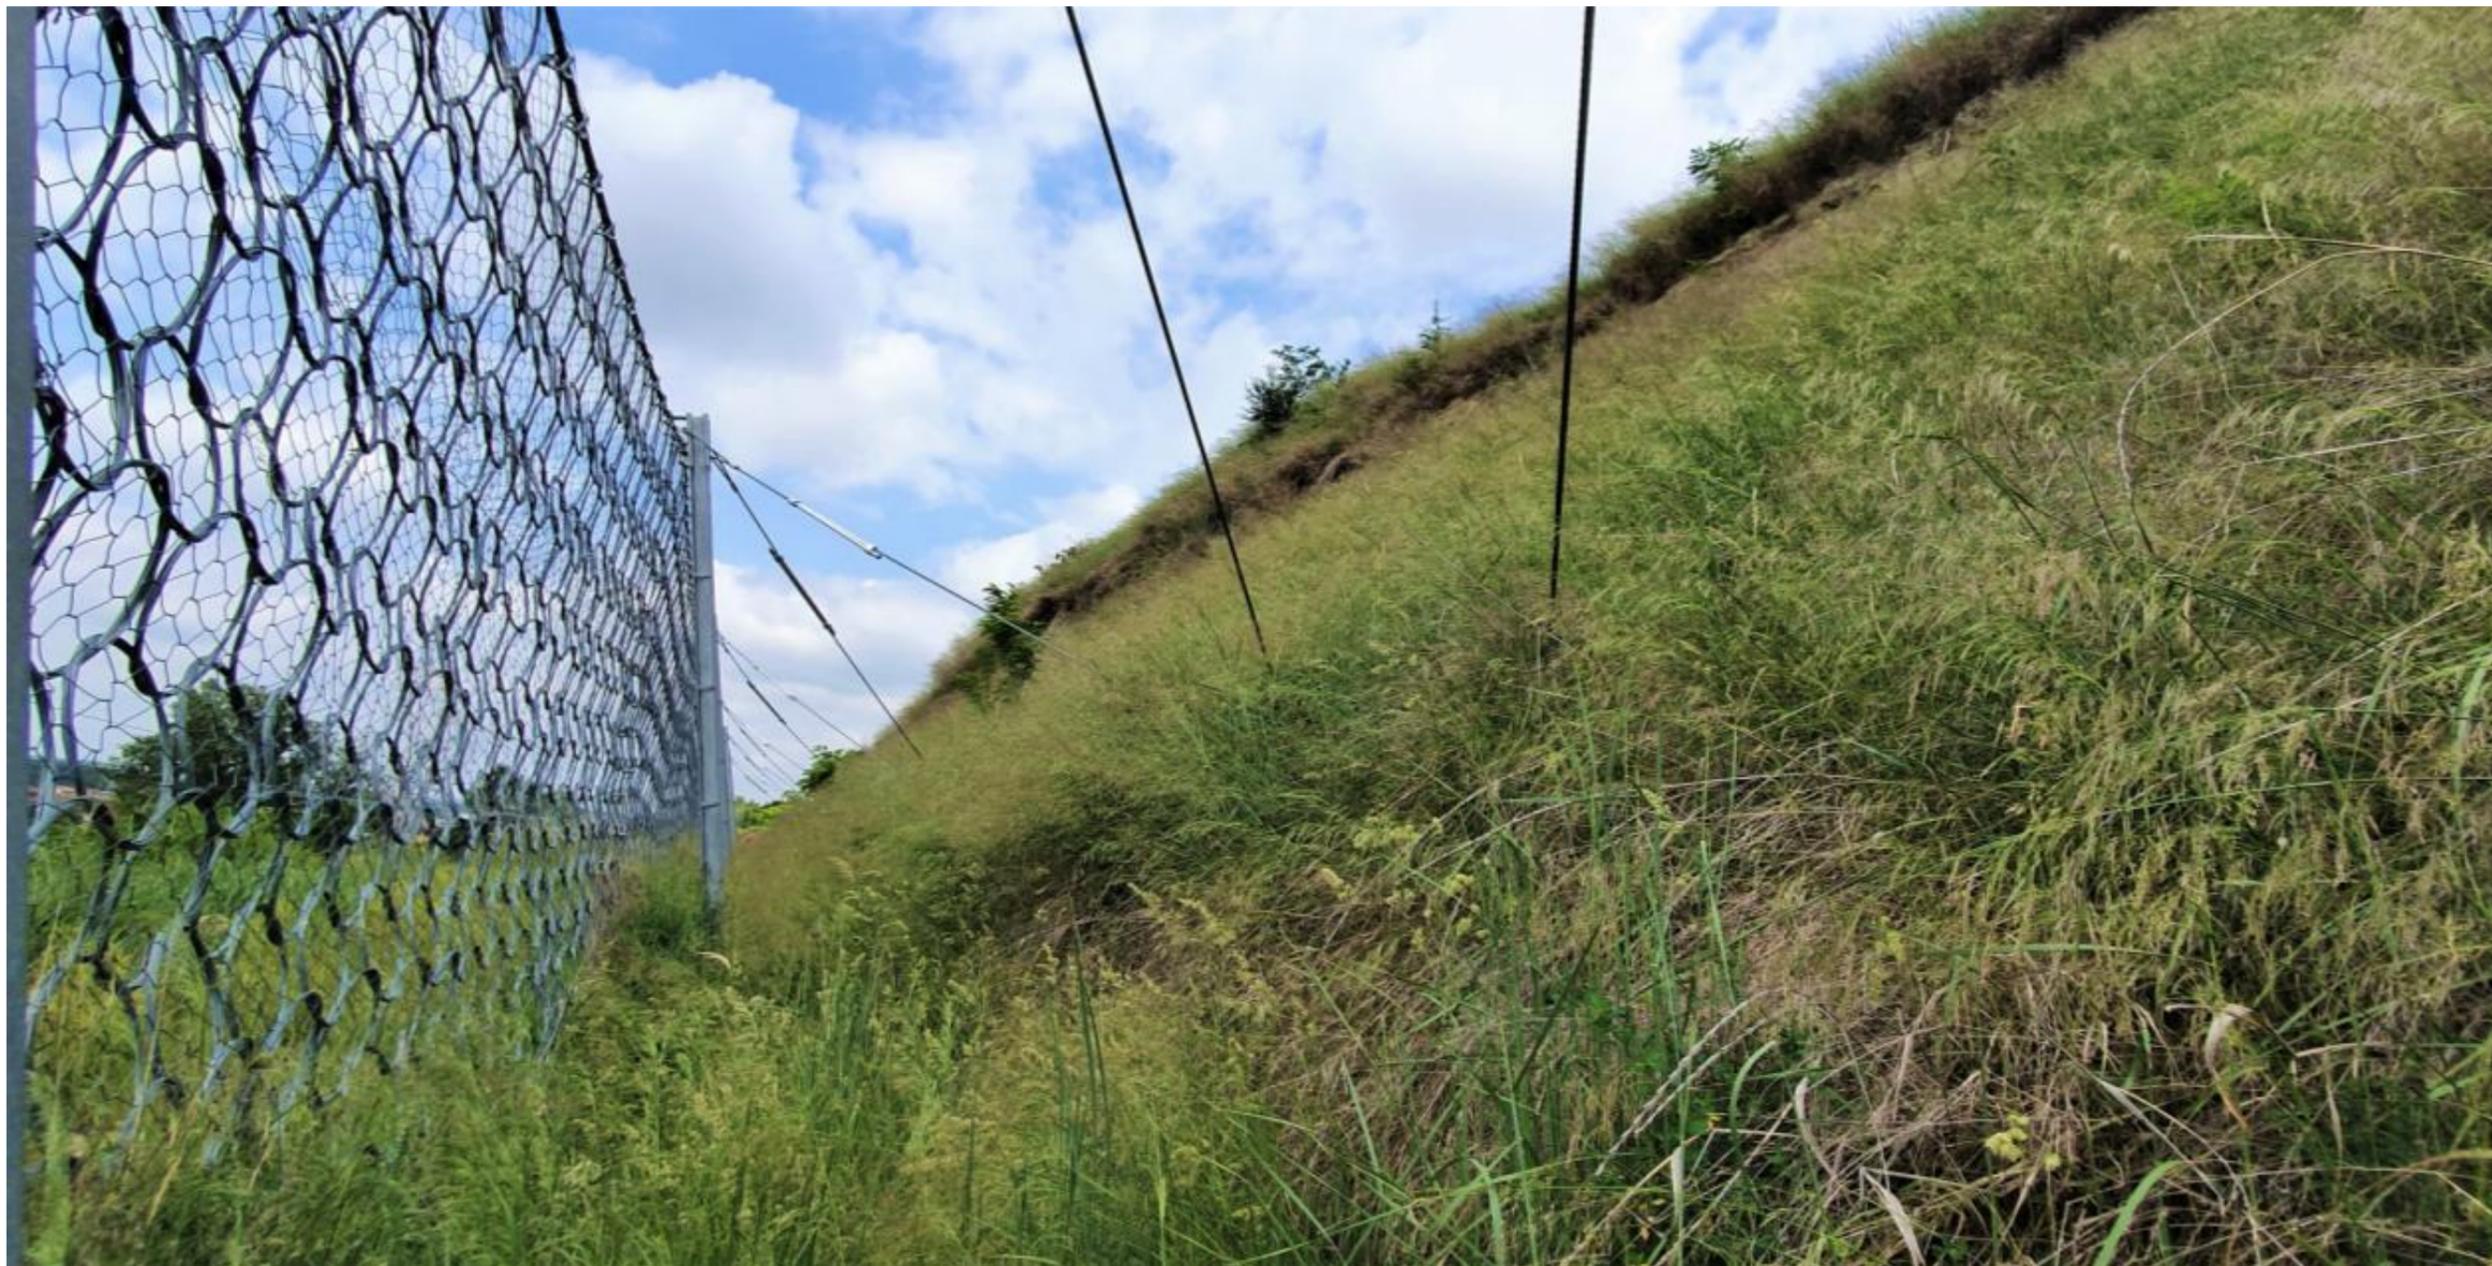
Completo sviluppo del manto erboso perenne anche nelle zone a maggiore pendenza
