**Linea ferroviaria Alba - Bra
Cantiere di Santa Vittoria d'Alba
Caso applicativo di tecniche tradizionali di consolidamento
del versante abbinate alla protezione antierosiva mediante
specie erbacee a radicazione profonda**

Ing. Andrea Demicheli

*R.F.I. S.p.A. - Direzione Territoriale Produzione Torino
S.O. Ingegneria*

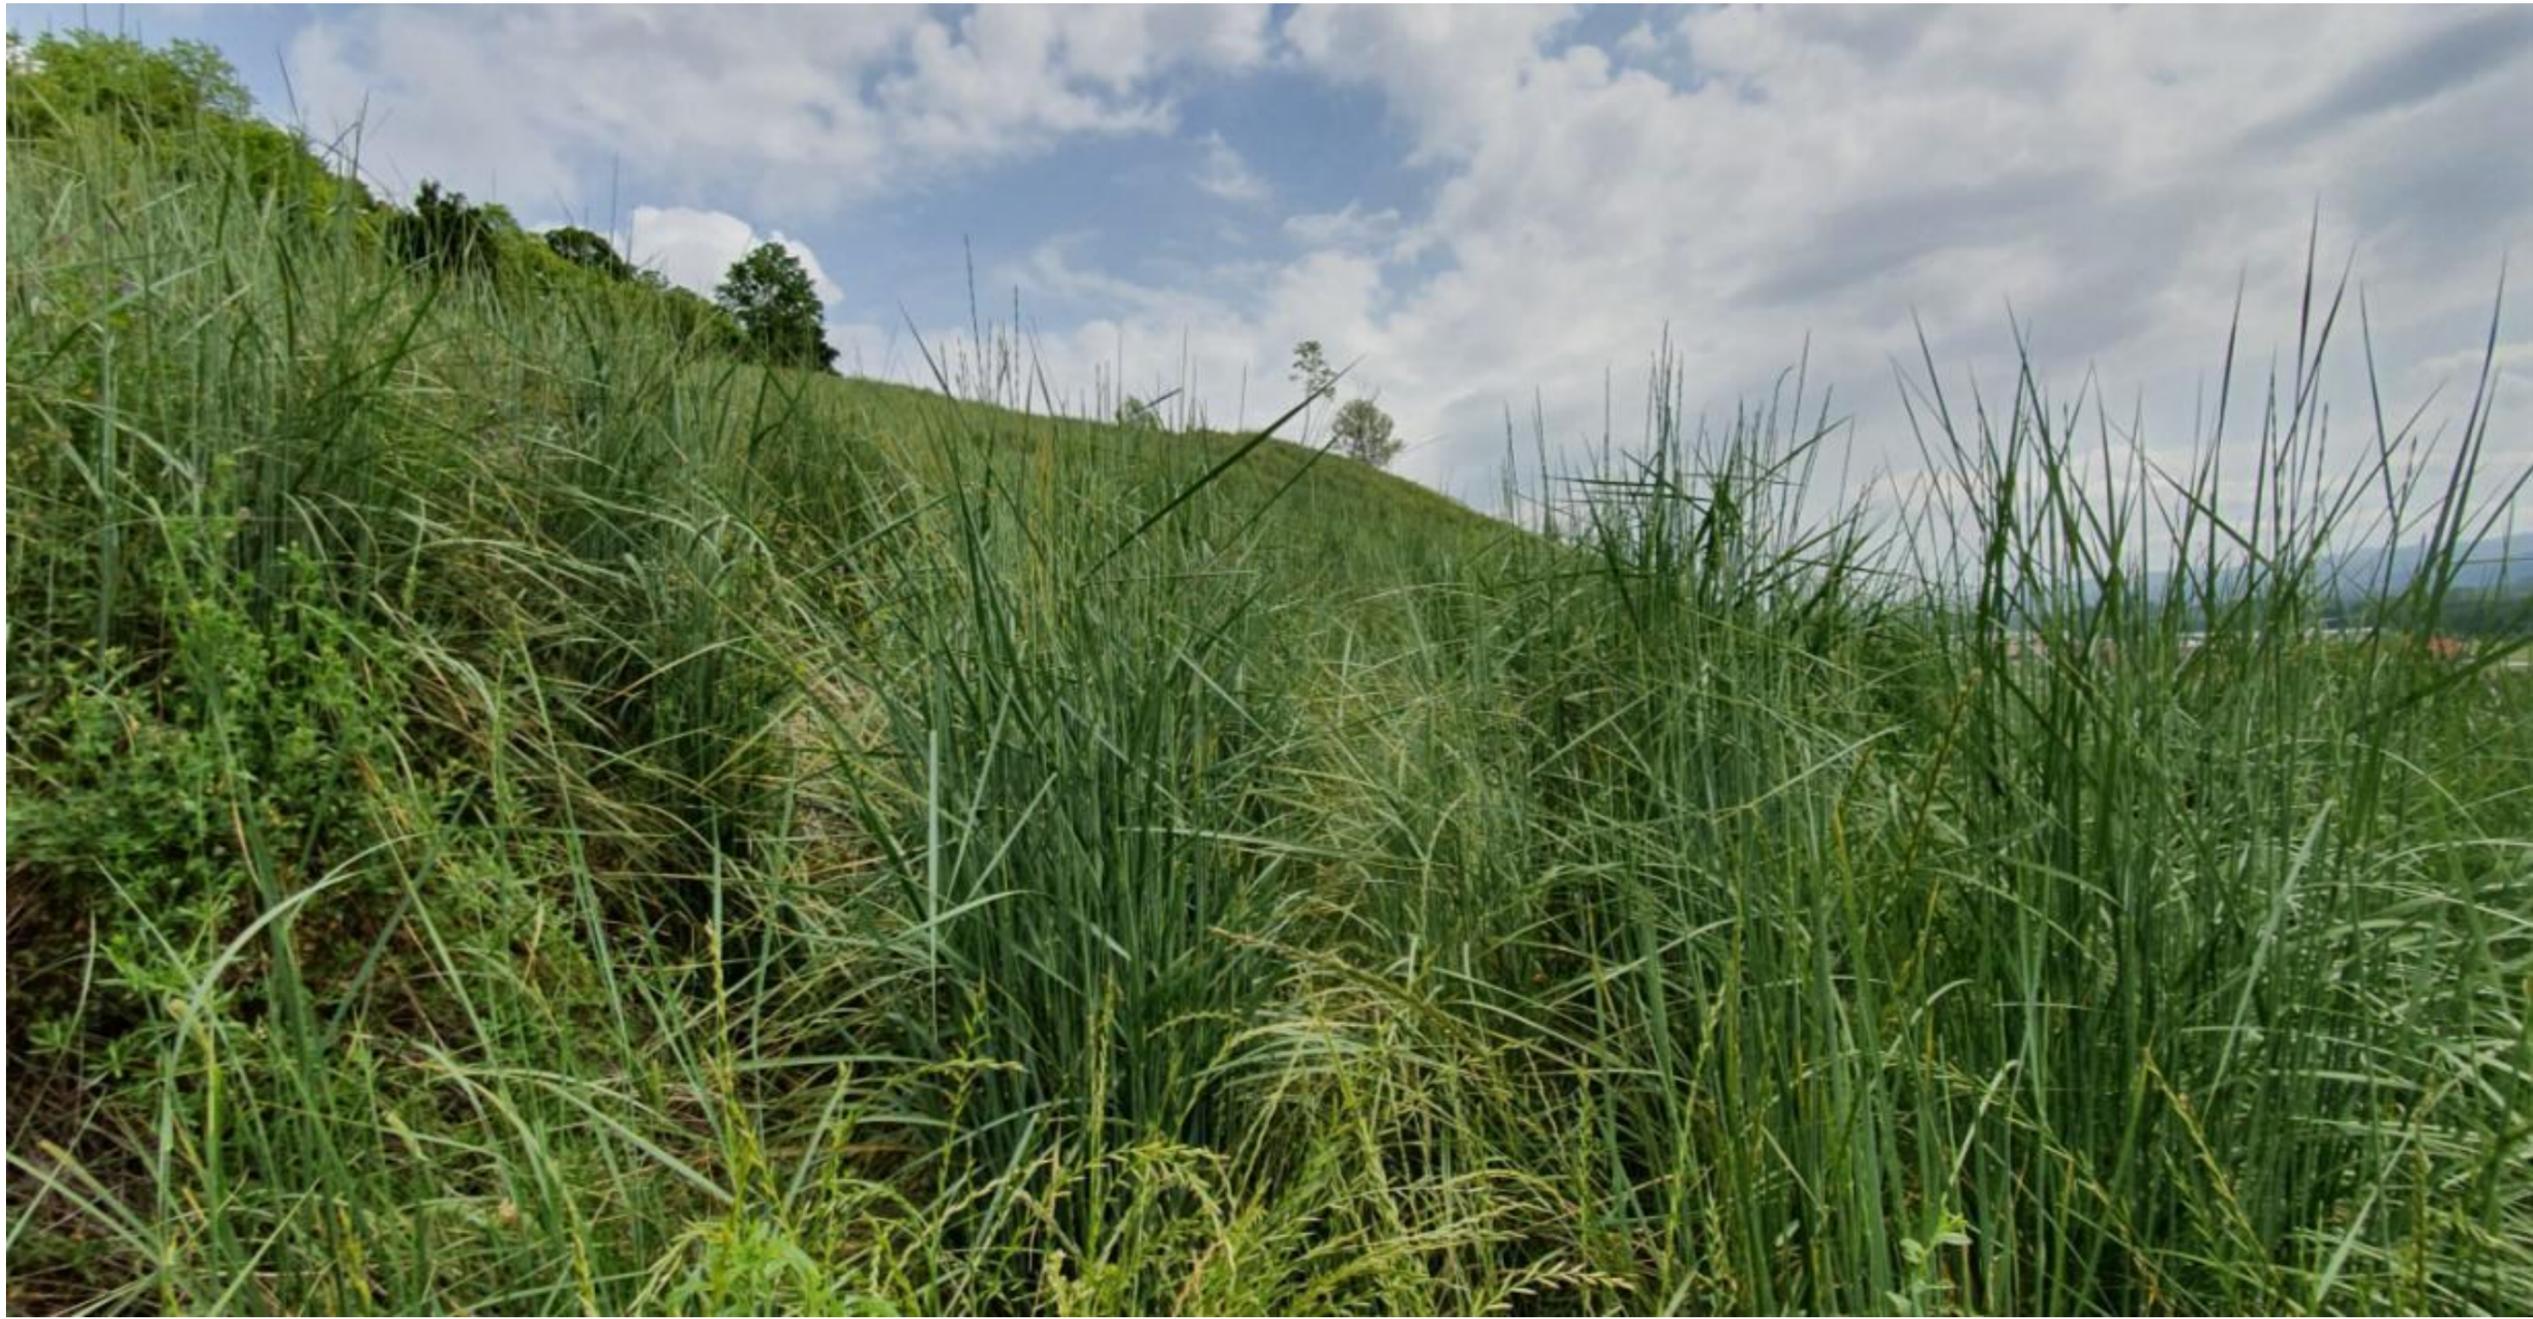
Sviluppo del manto erboso perenne

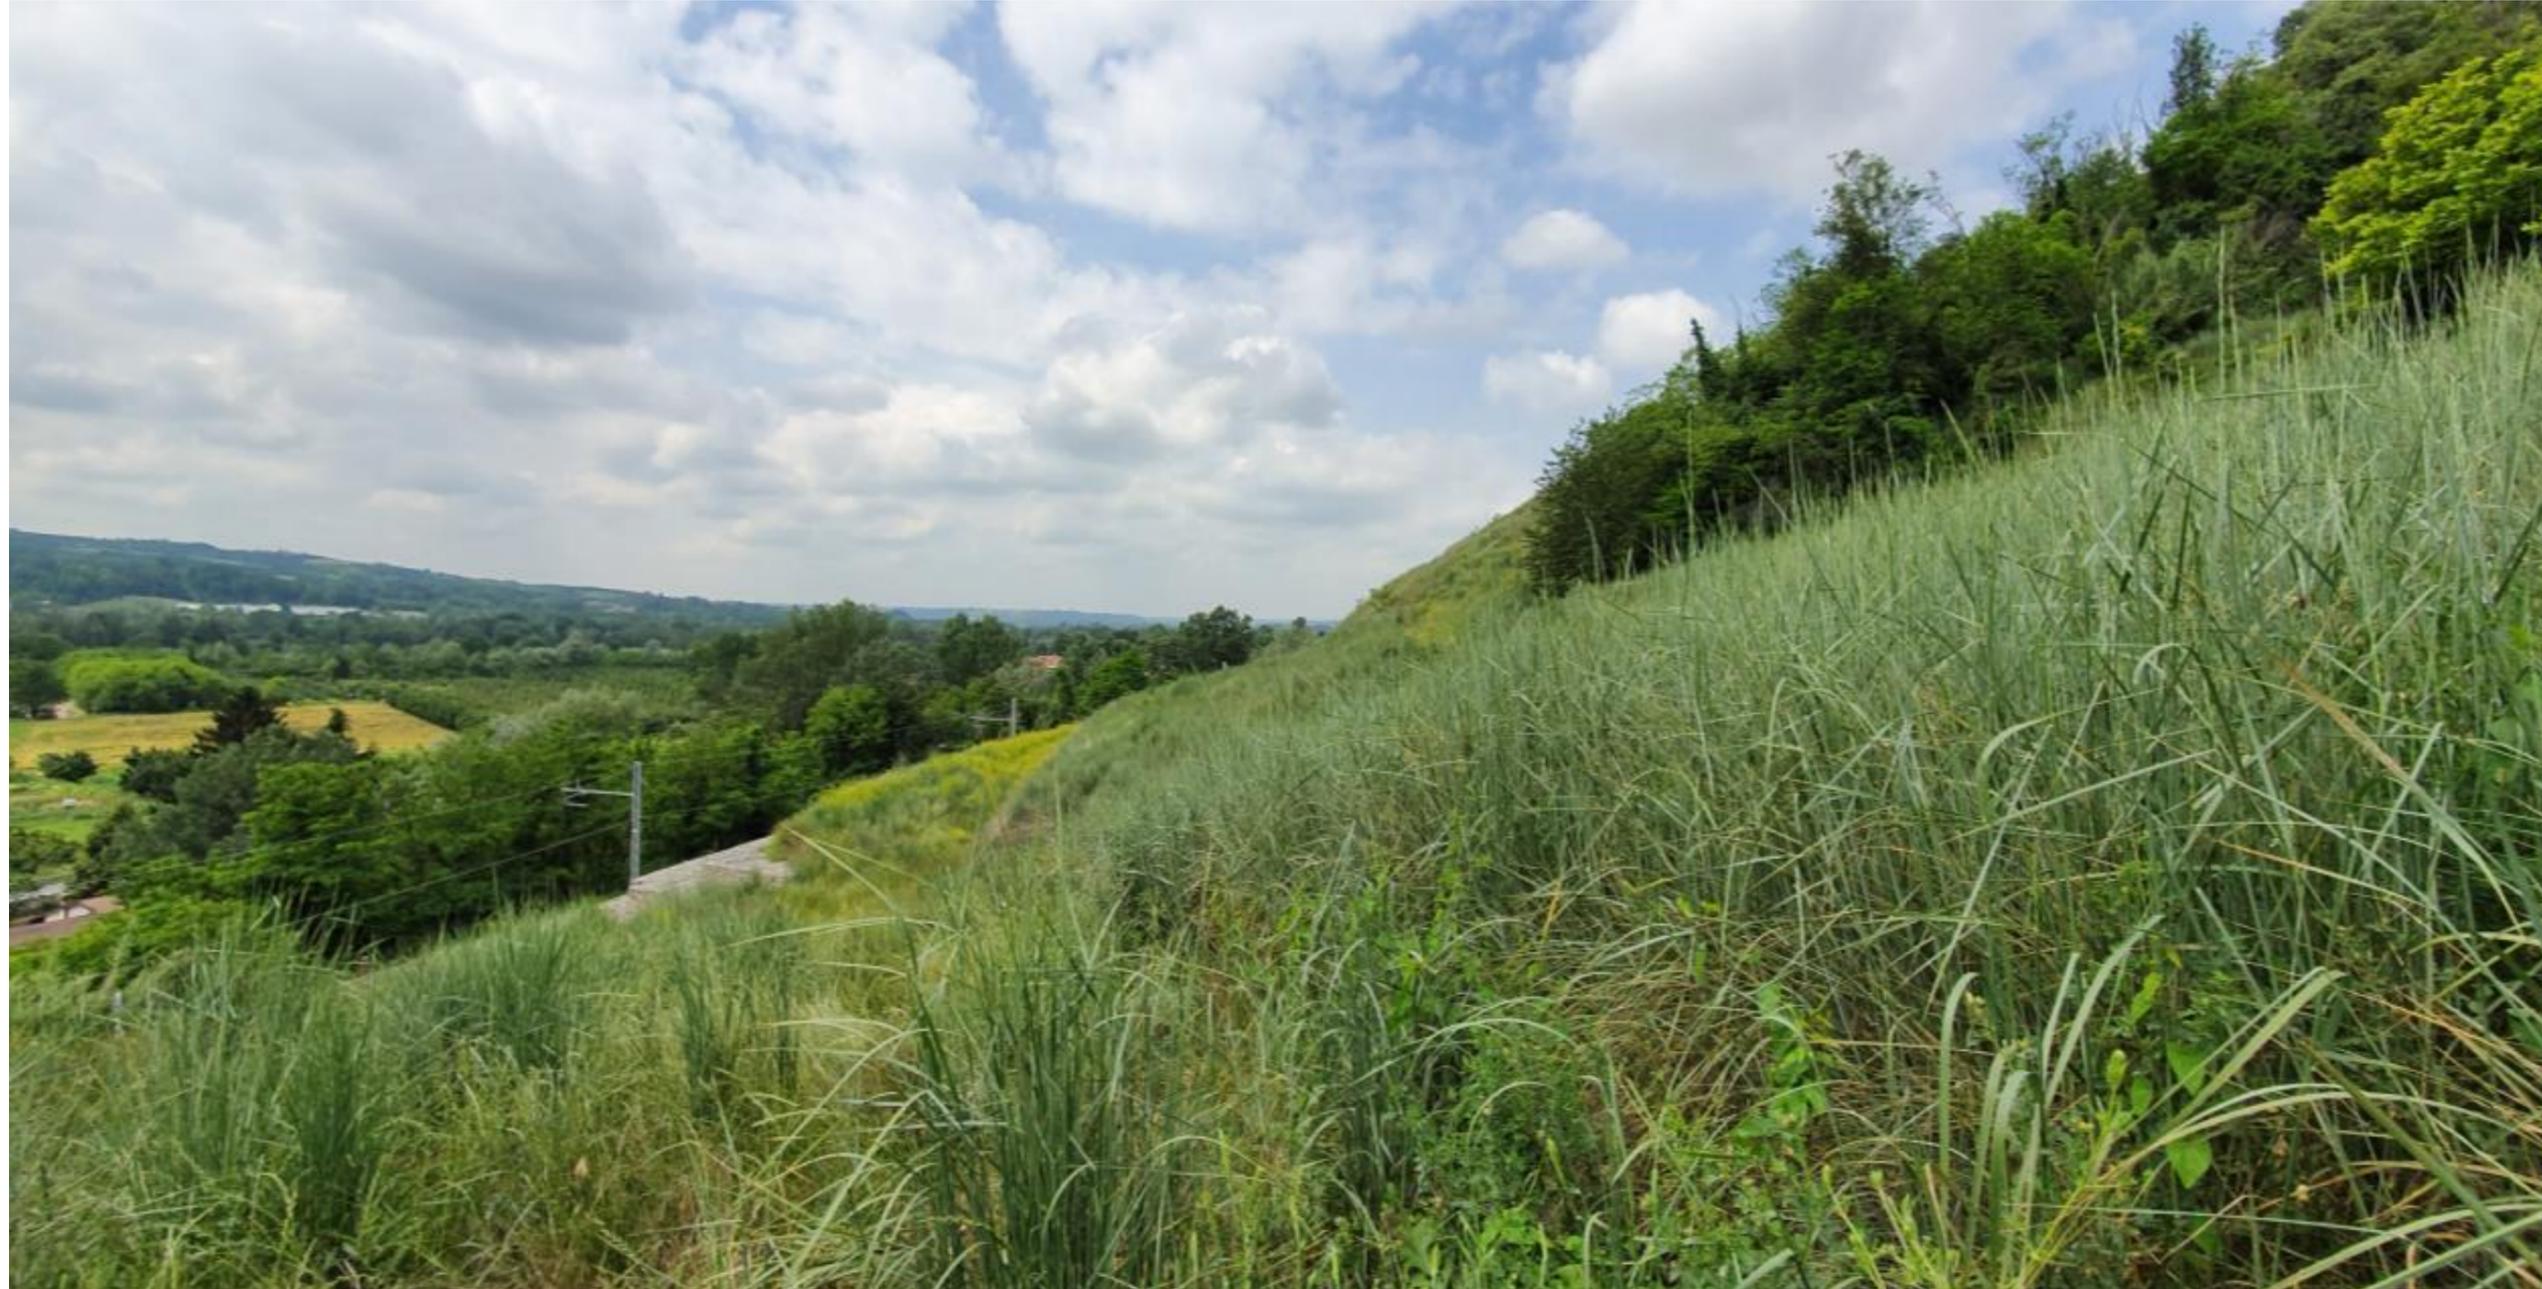
Sviluppo del manto erboso perenne

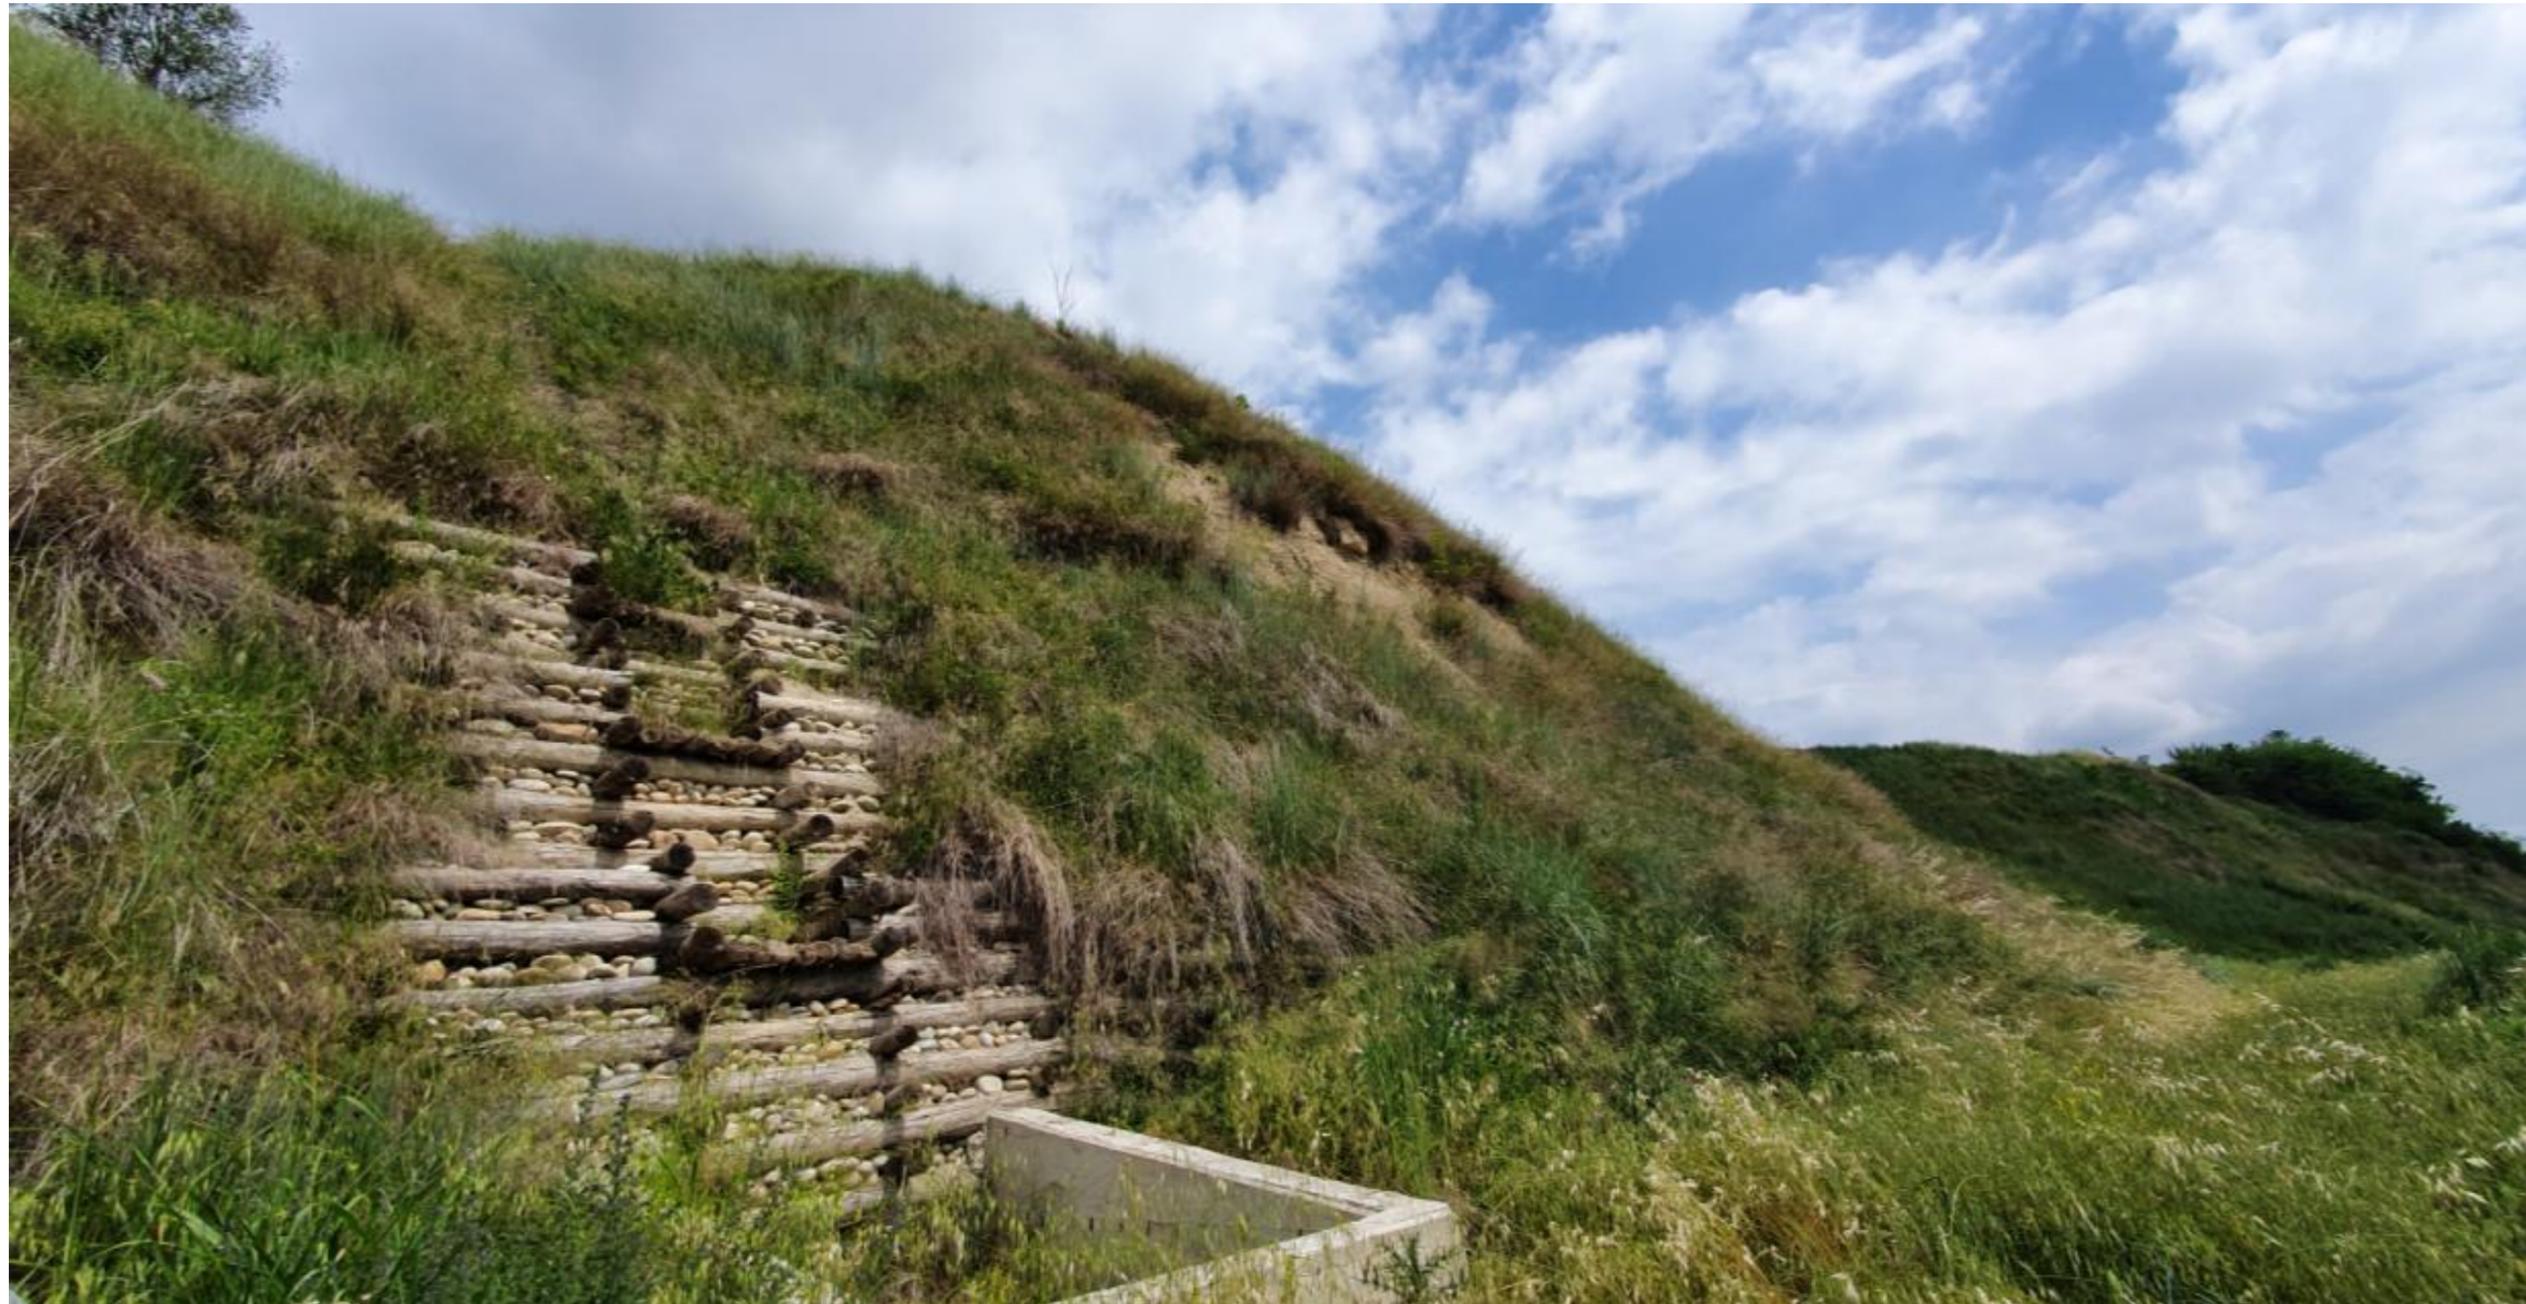
Completo sviluppo del manto erboso perenne in corrispondenza delle opere di ingegneria naturalistica

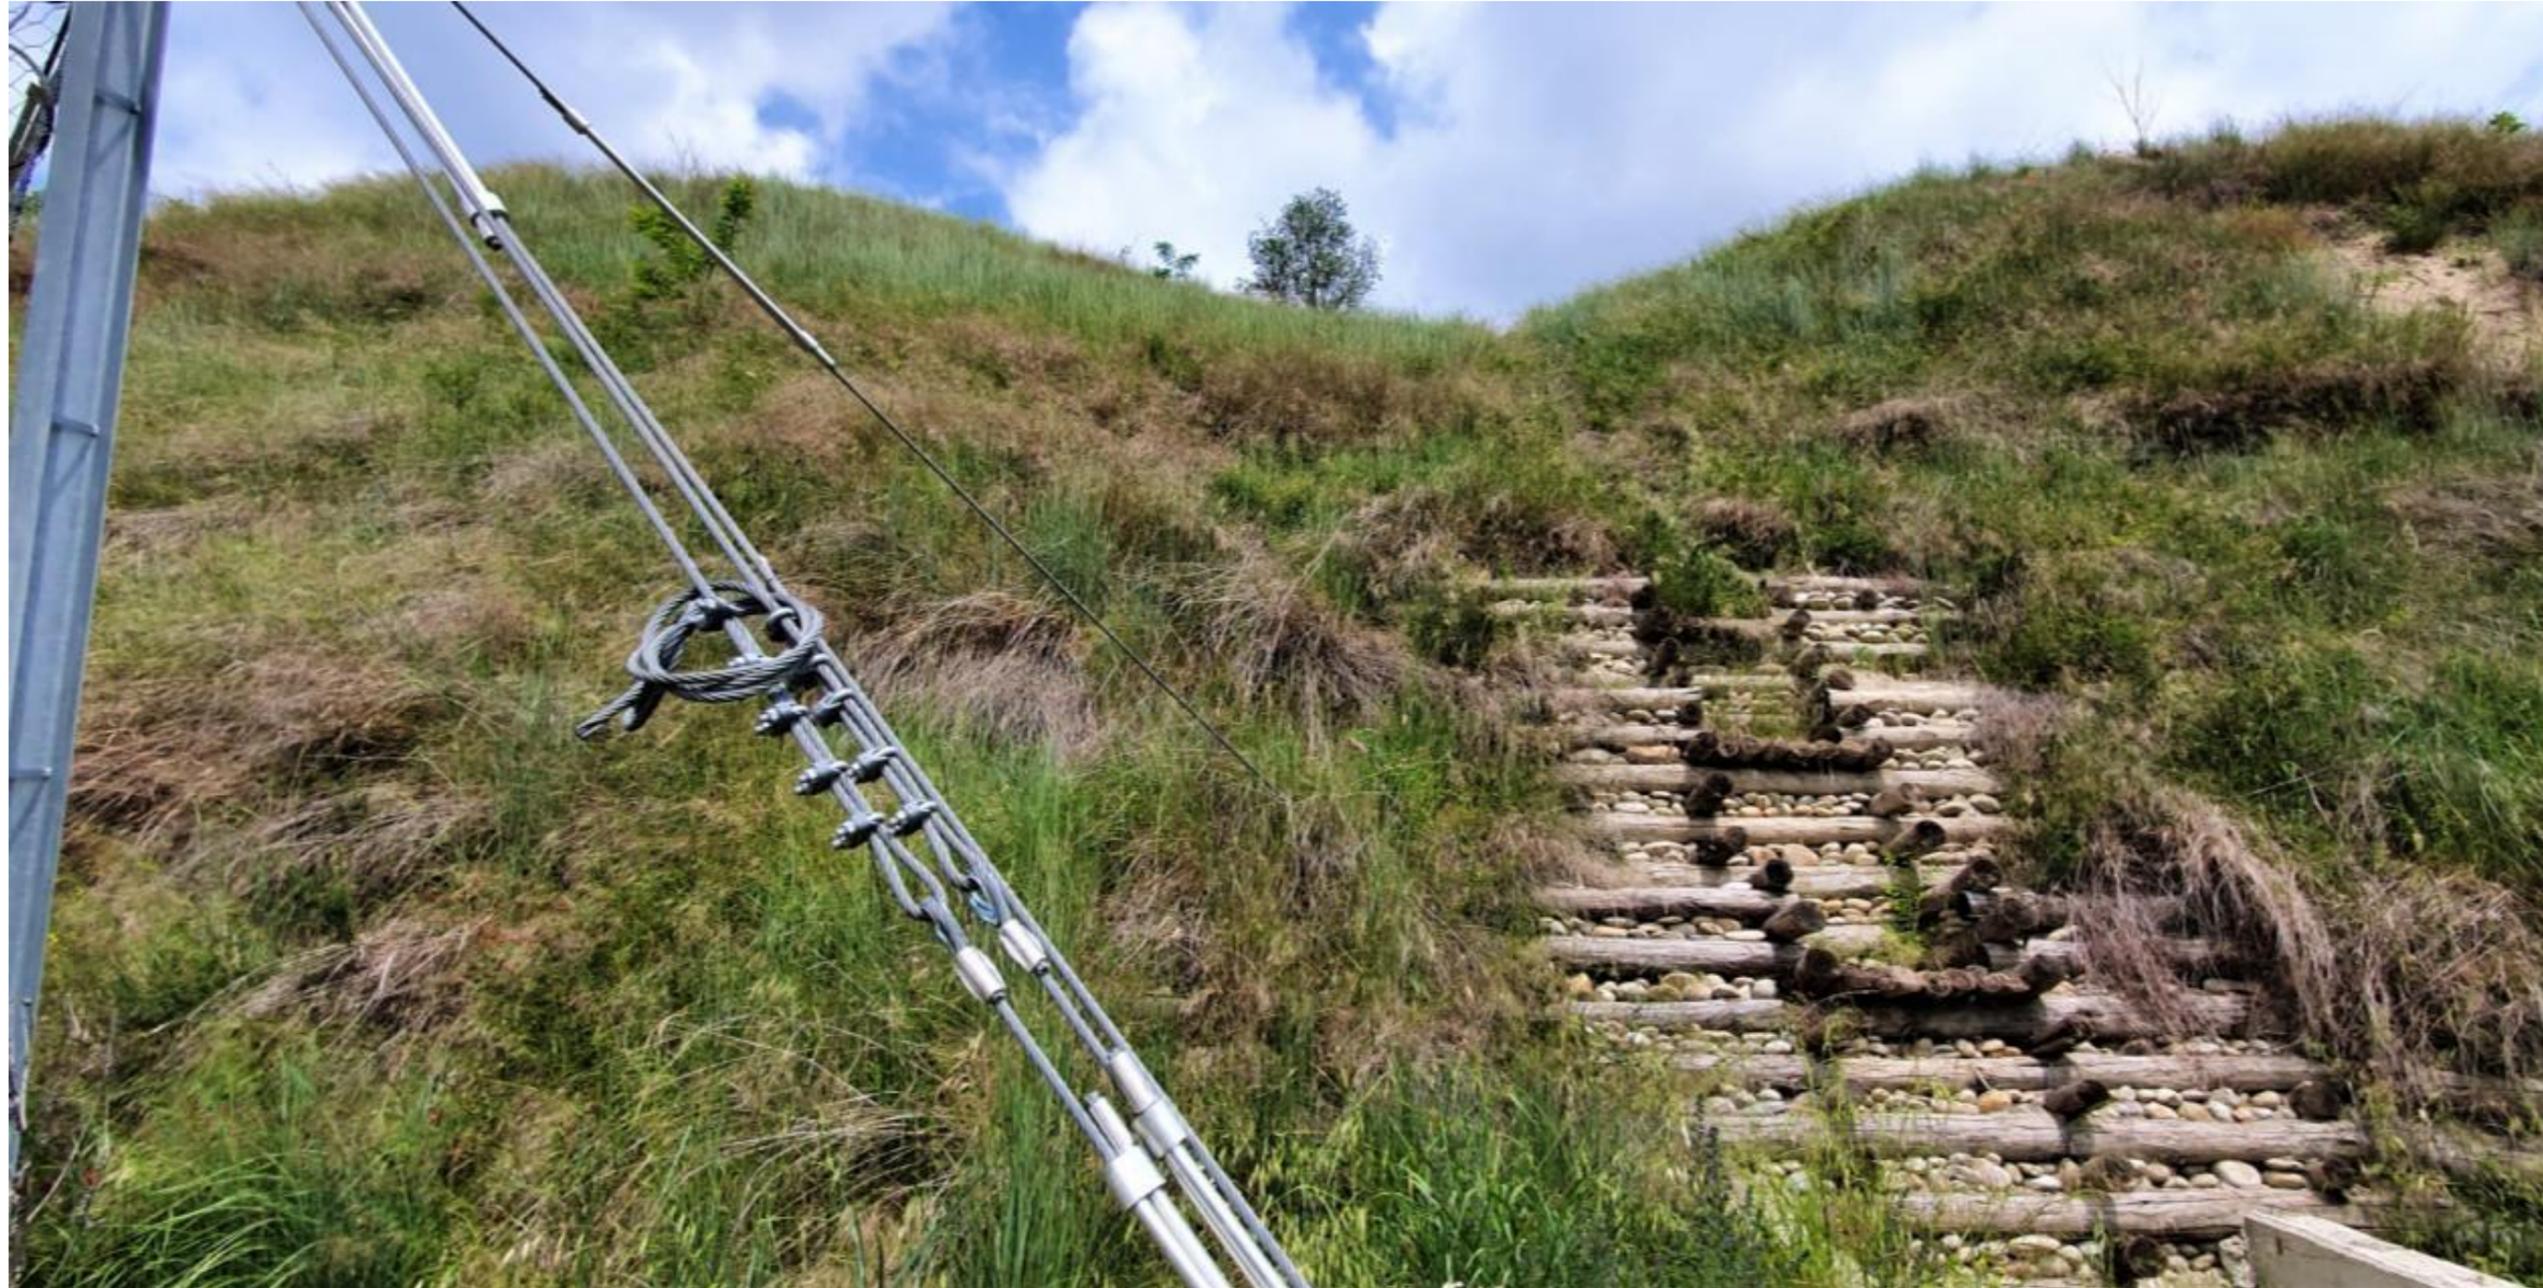
Completo sviluppo del manto erboso perenne in corrispondenza delle opere di ingegneria naturalistica

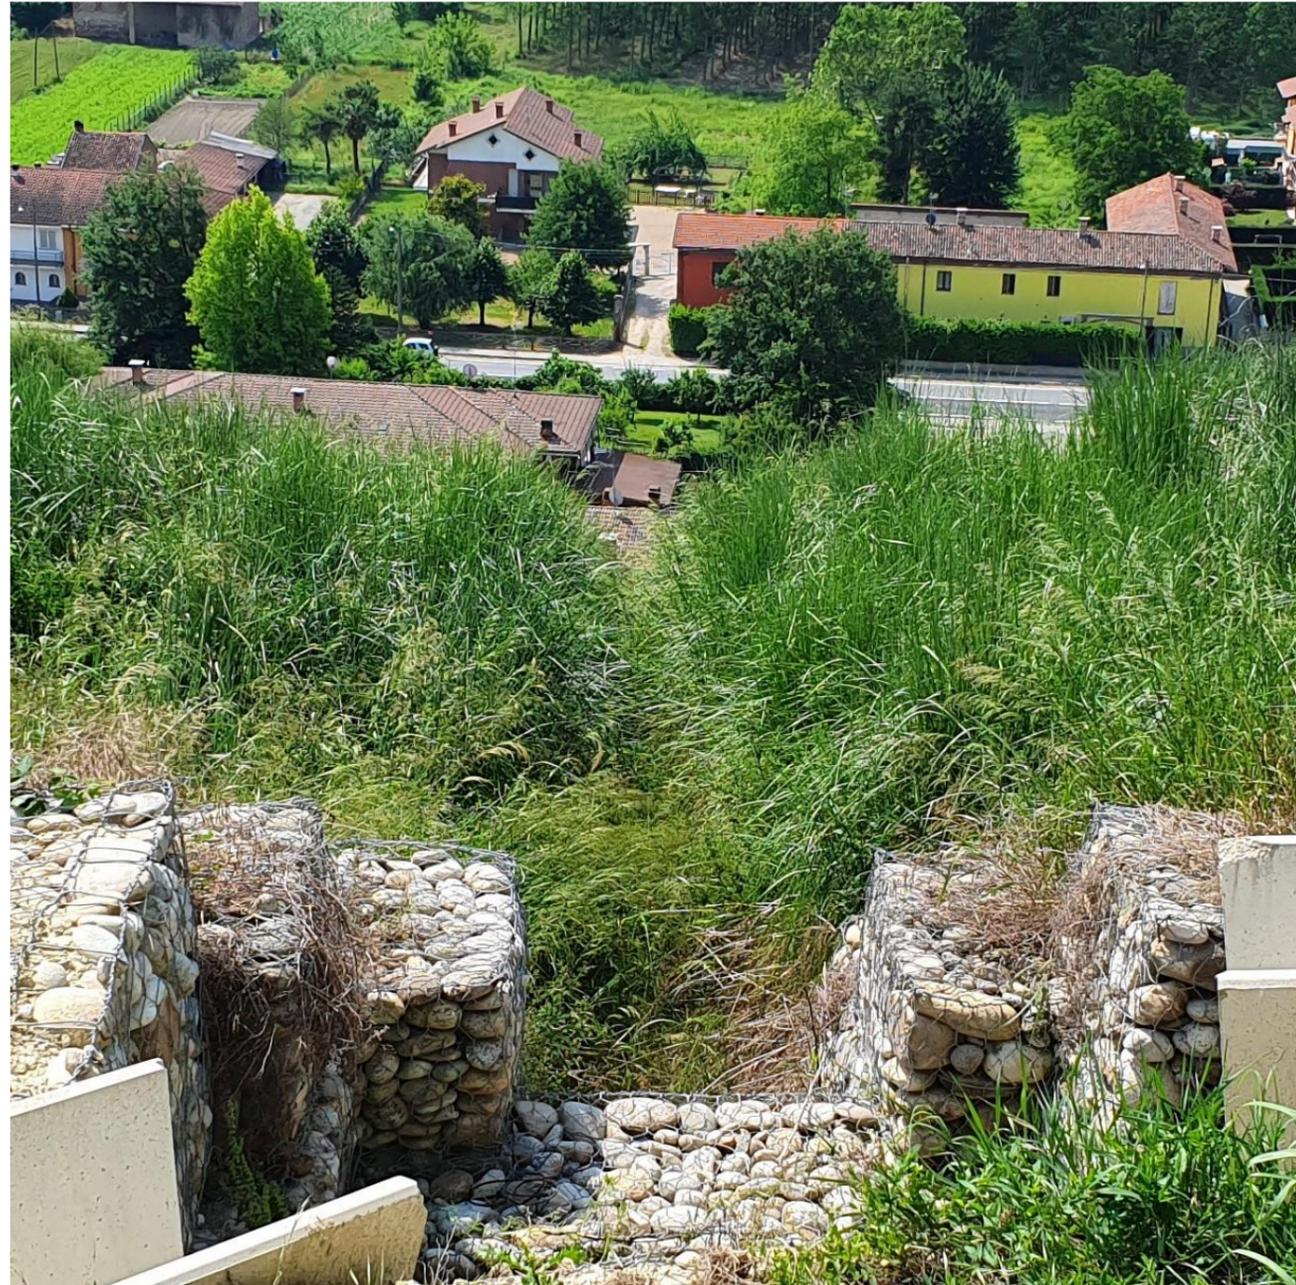
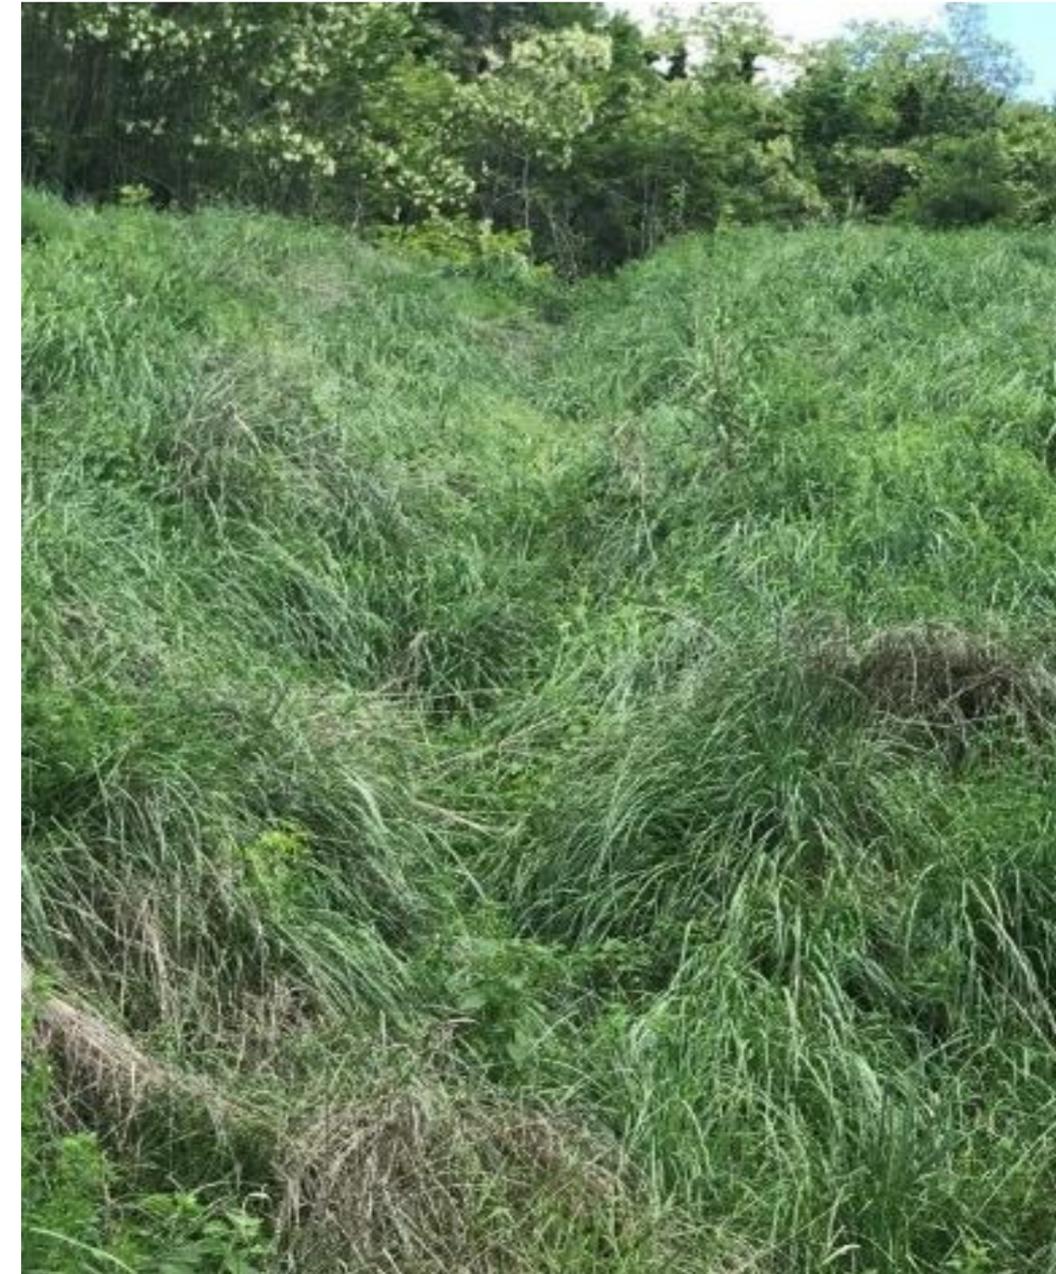
Rallentamento del flusso idrico nei fossi in terra per effetto della presenza del manto erboso
